RAKENNUSHISTORIASELVITYS

# OULUN SALON KIRKON KYLÄN KANSAKOULU

**OULUNSALON KIRKONKYLÄN KANSAKOULU**

SWECO FINLAND OY  
KAISA WINBLAD ja TIIA LUUKKONEN  
3.6.2024

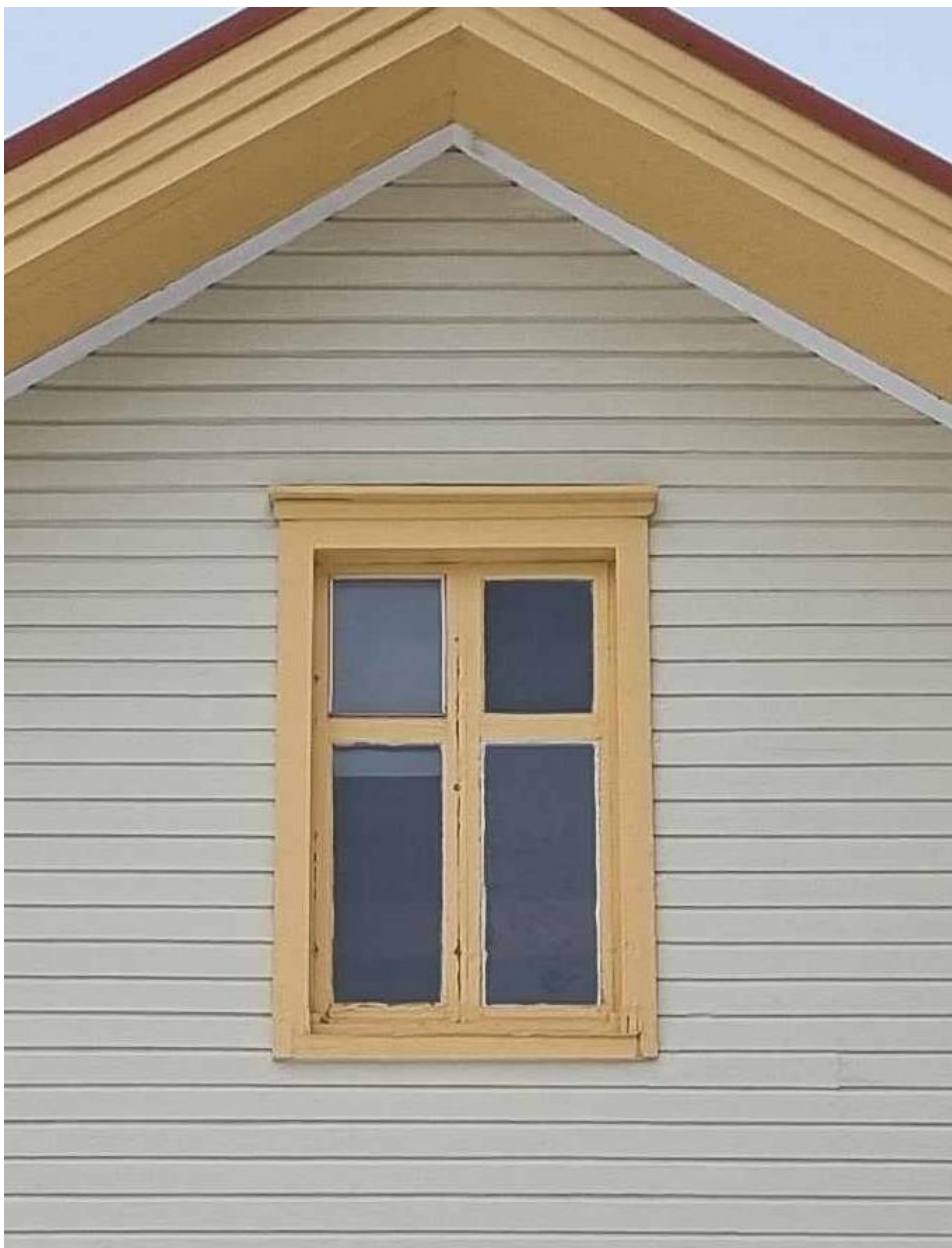
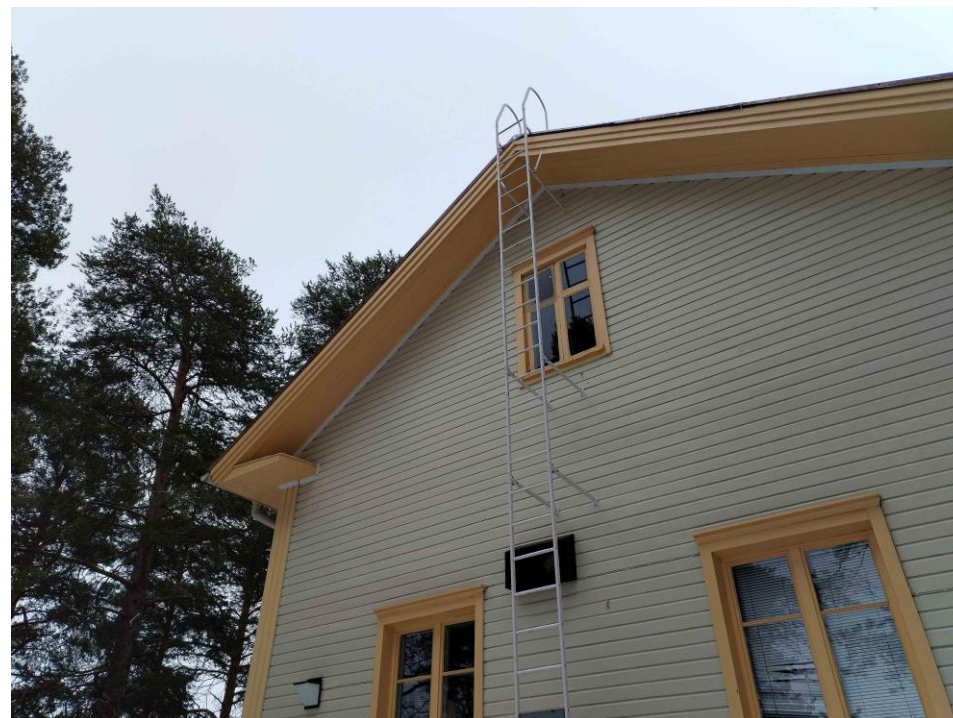
Ullakkokerroksessa rakennuksen päädyissä ikkunat ovat alkuperäiset. Ikkunat ovat yksilasiset ristikarmi-ikkunat.

Ullakkokerroksen ikkunat.

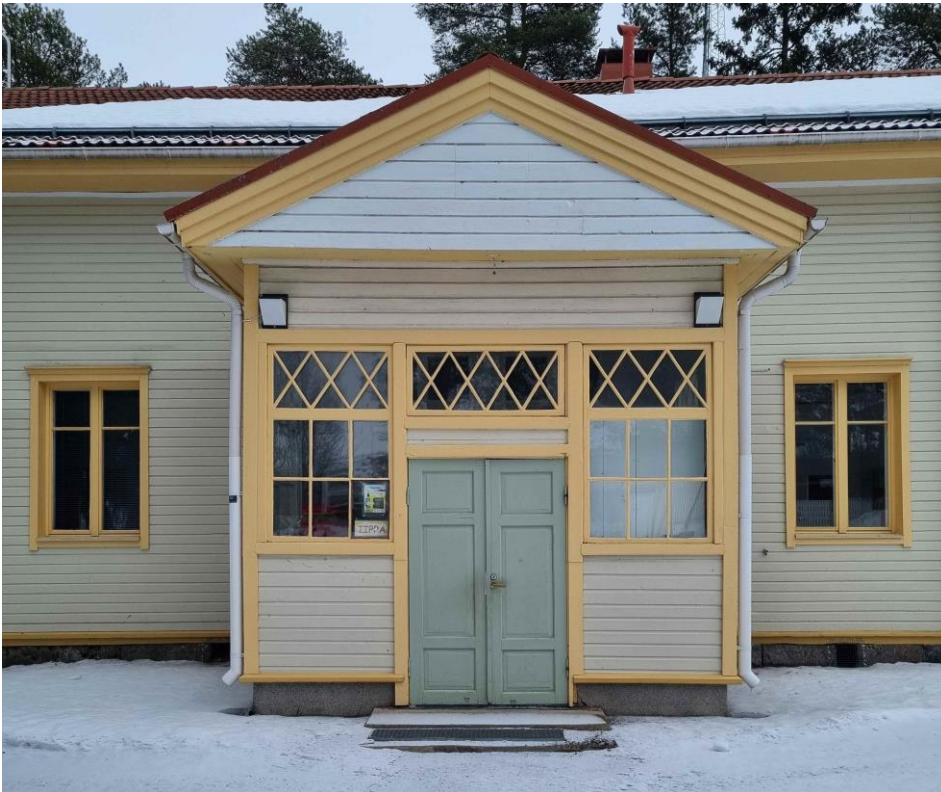
Vanhan puukoulun pääsisäänkäynnin pariovet. Ulko-ovet ovat todennäköisesti alkuperäiset. Ovet ovat vaaleanvihreäksi maalattuja peiliovia. Oven painike on aikojen saatossa uusittu nykyaikaisempaan.

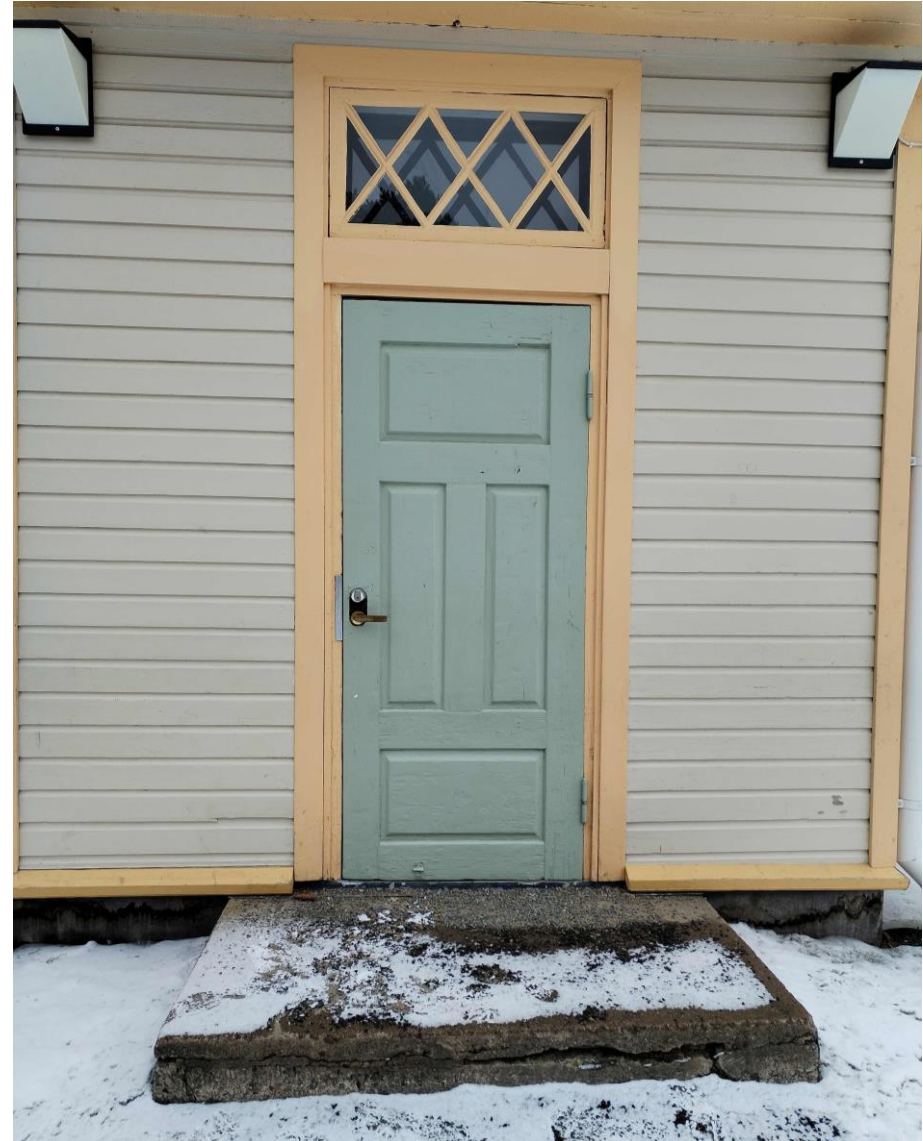
Pienemmän kuistin ulko-ovi on niin ikään vaalean vihreäksi maalattu peiliovi. Oven yläpuolella olevassa ikkunassa on samanlainen vinoruutukuviointi kuin kuistin ikkunoiden yläreunassakin. Askelmana ulko-oven edessä on suuri luonnonkivilaatta.

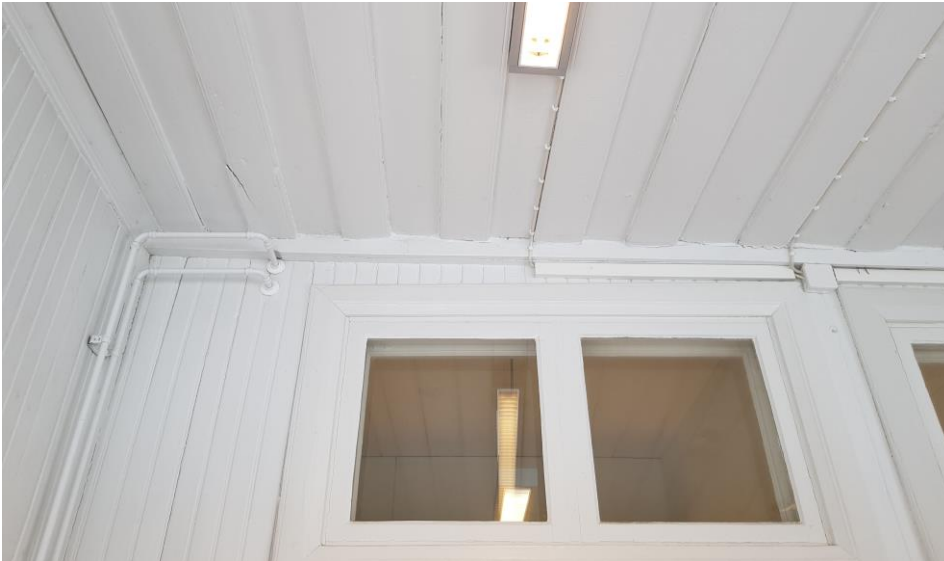
Suuremman kuistin seinä- ja kattopinnoissa on alkuperäiset paneeliverhoukset. Myös listat ovat todennäköisesti alkuperäiset. Väliovien yläpuolella on kaksiruutuiset ikkunat, joita kehystävät leveät listat.

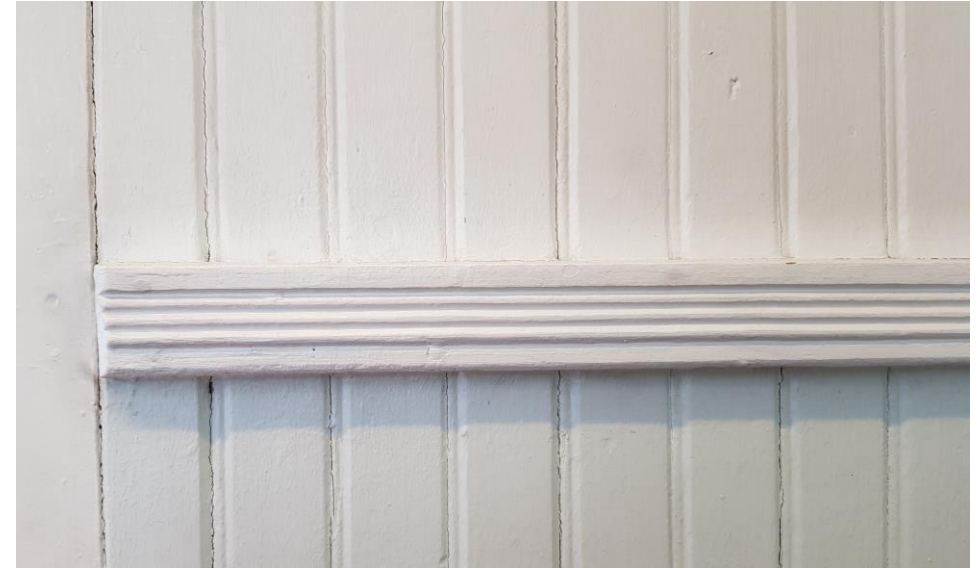
Suuremman kuistin alkuperäisessä asussaan säilyneillä sisäseinillä kiertää uritettu lista.

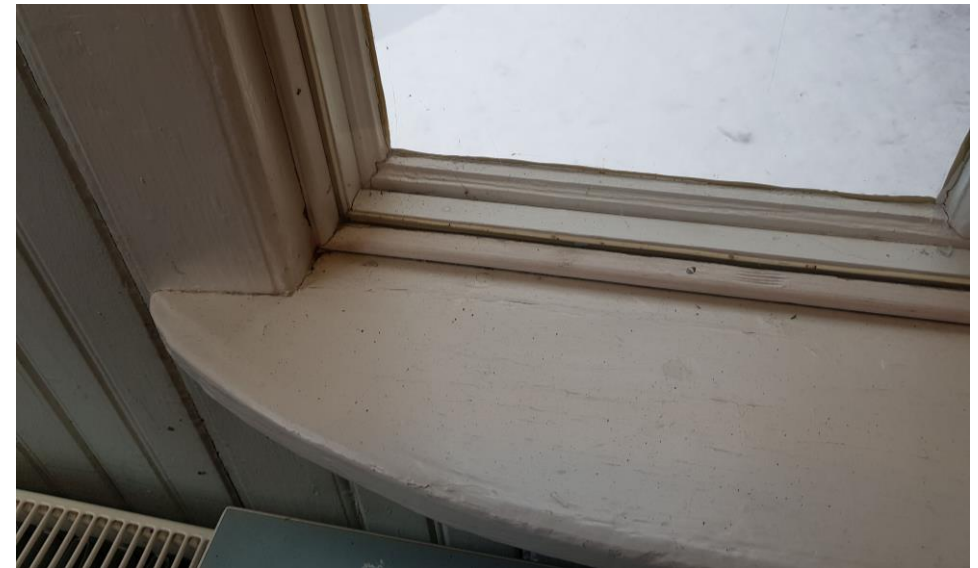
Alkuperäiset ikkunalaudat ovat reunoistaan kaarevat.

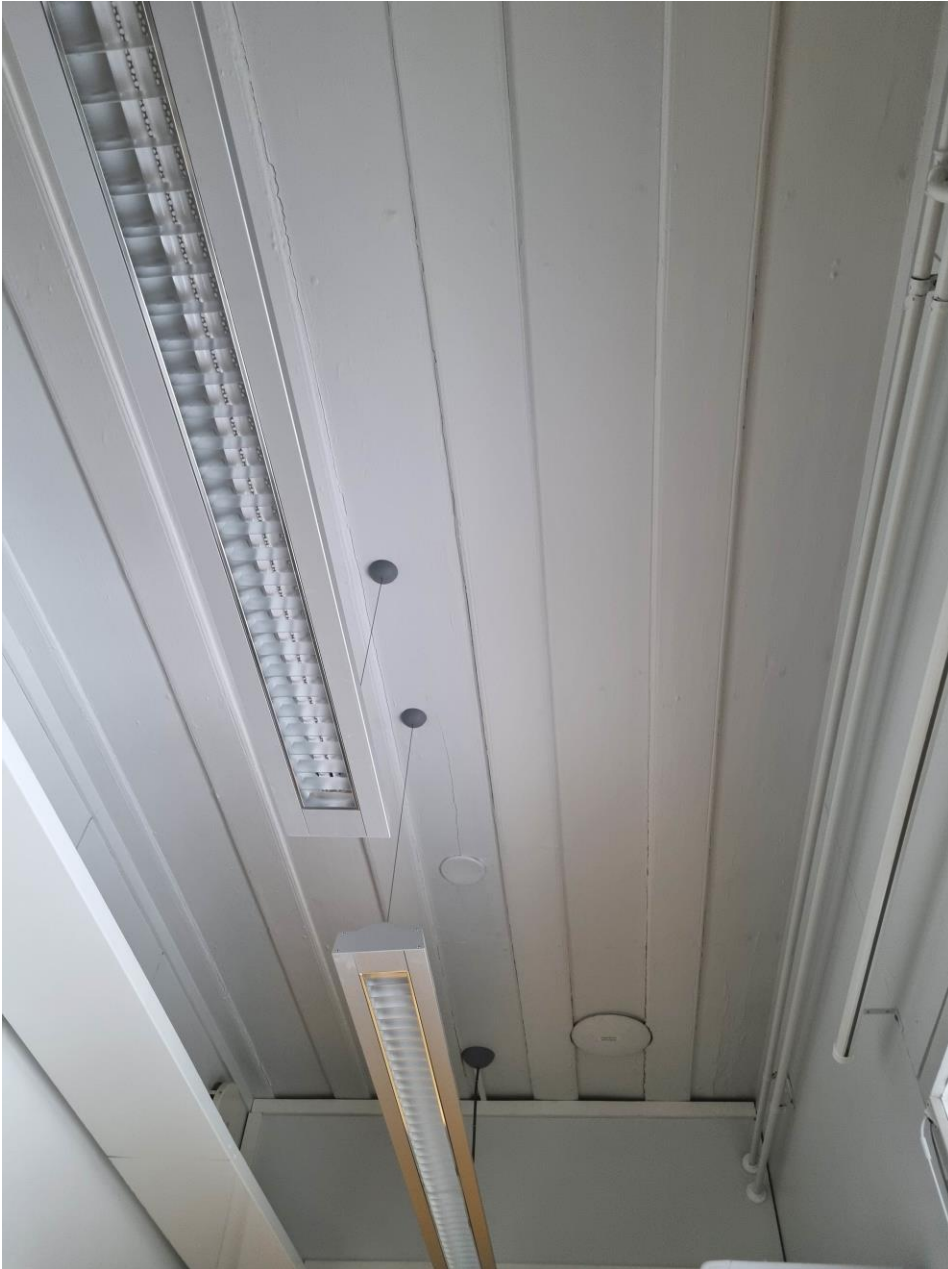
Alkuperäistä paneelikattoa on näkyvissä myös opettajainhuoneessa. Opettajainhuoneessa katto-paneelit ovat leveämmät kuin kuistilla.

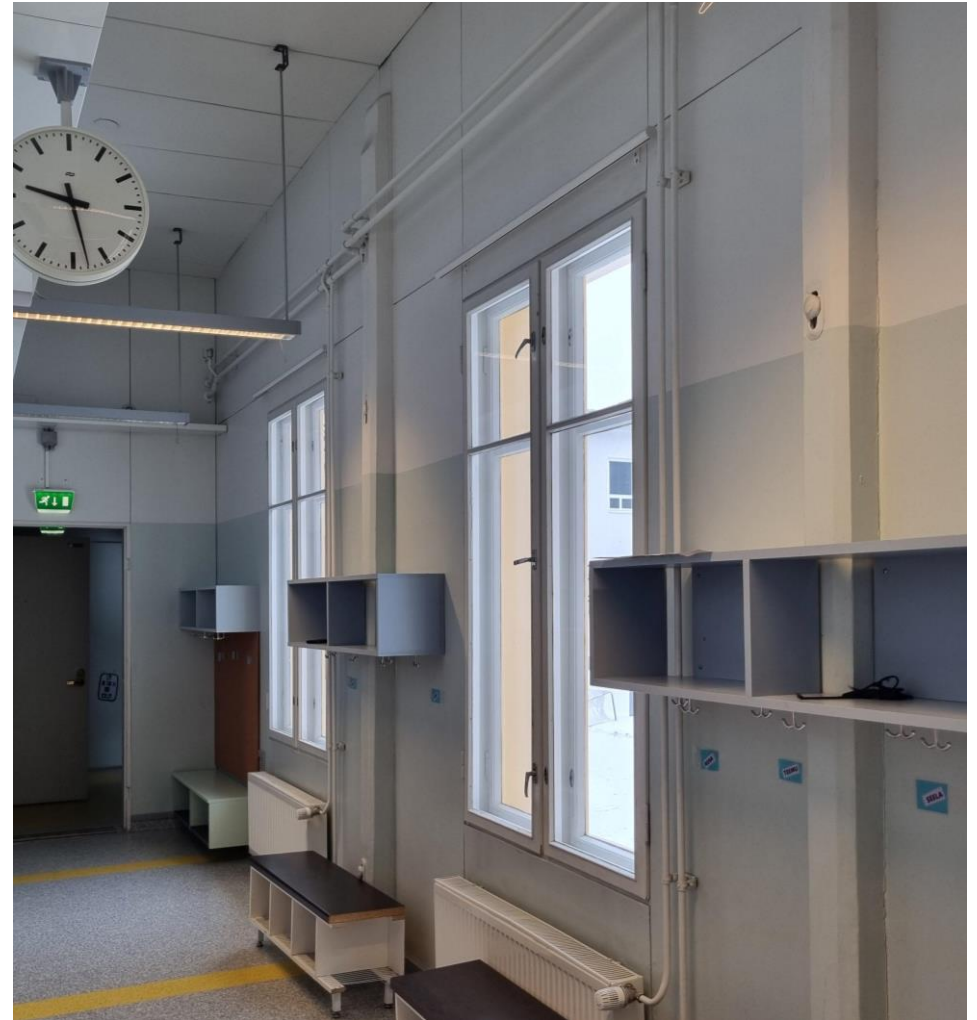
Käytävällä pitkiä hirsiseiniä ikkunoiden väleissä tukevat följärit ovat alkuperäiset. Muuton käytävän pintarakenteet on eri aikoina tehtyjen korjausten yhteydessä uusittu.

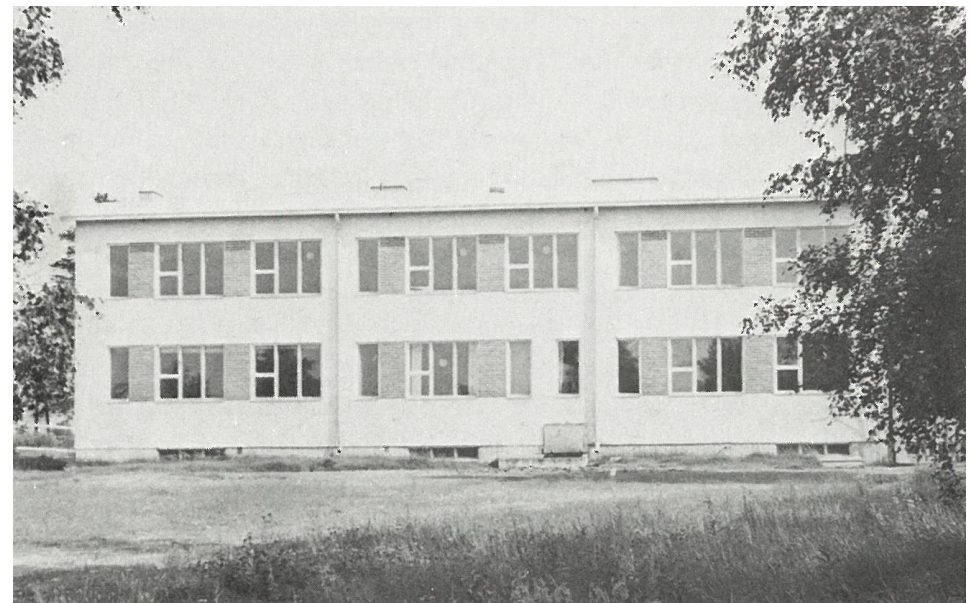
Kivikoulu vuonna 1966. Rakennus on tuolloin ollut alle 10 vuoden ikäinen. Ikkunat ovat erilaiset kuin rakennusta vuonna 1959 esittävässä valokuvassa, jossa ikkunat muodostuvat kolmesta keskenään yhtä suuresta ruudusta, pieniä tuuletusikkunoita ei ole. (Kuva Räisänen 1981).

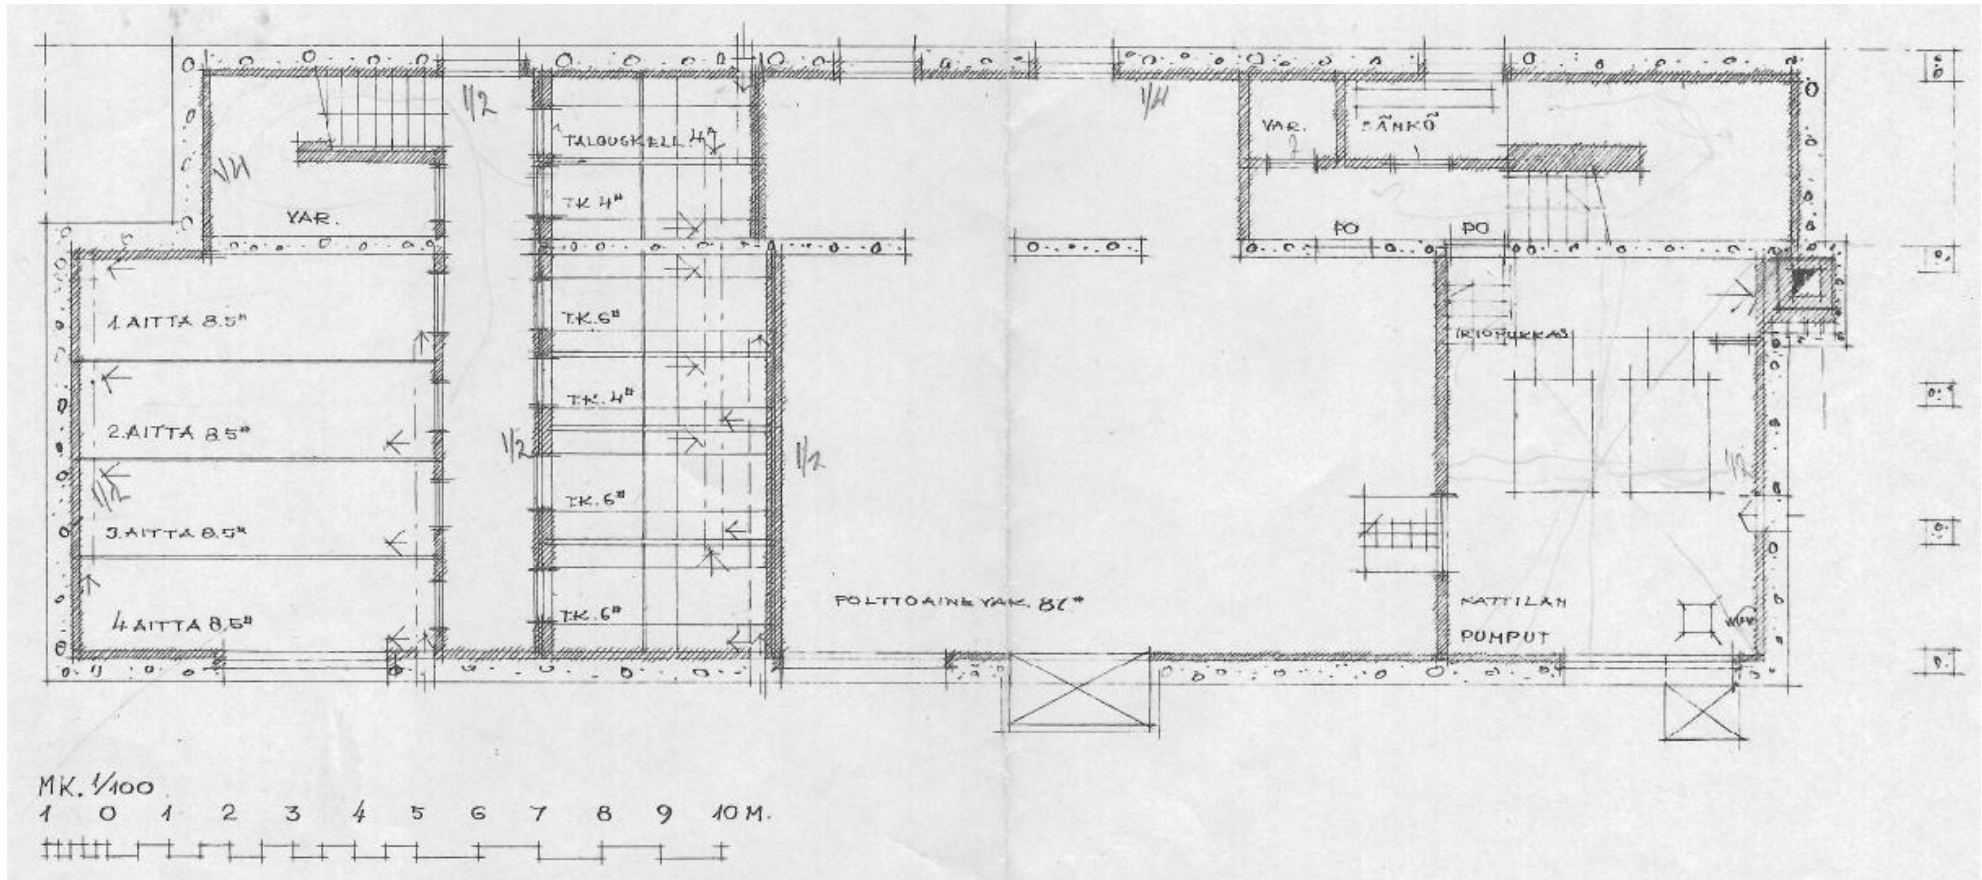
Kellarikerroksen pohjapiirros. Suunnittelu Oy E. Niemelä, 10.1.1957. Kellarikerroksen molemmissa päädyissä pohjoisen puolella on ylempiin kerroksiin johtavat portaikot. Kellarin lännenpuoleisessa päädyssä sijaitsevat talouskellarit. Tiloihin on kulku päädyssä sijaitsevan portaikon kautta. Idänpuoleisessa päädyssä sijaitsevan portaikon kautta on kulku kattilahuoneeseen, sähkökeskukseen ja varastohuoneeseen sekä rakennuksen keskellä sijaitsevaan suureen, koko rakennuksen levyiseen polttoainevarastoon. Kattilahuoneen yhteydessä rakennuksen itäpäädyssä on piippu.

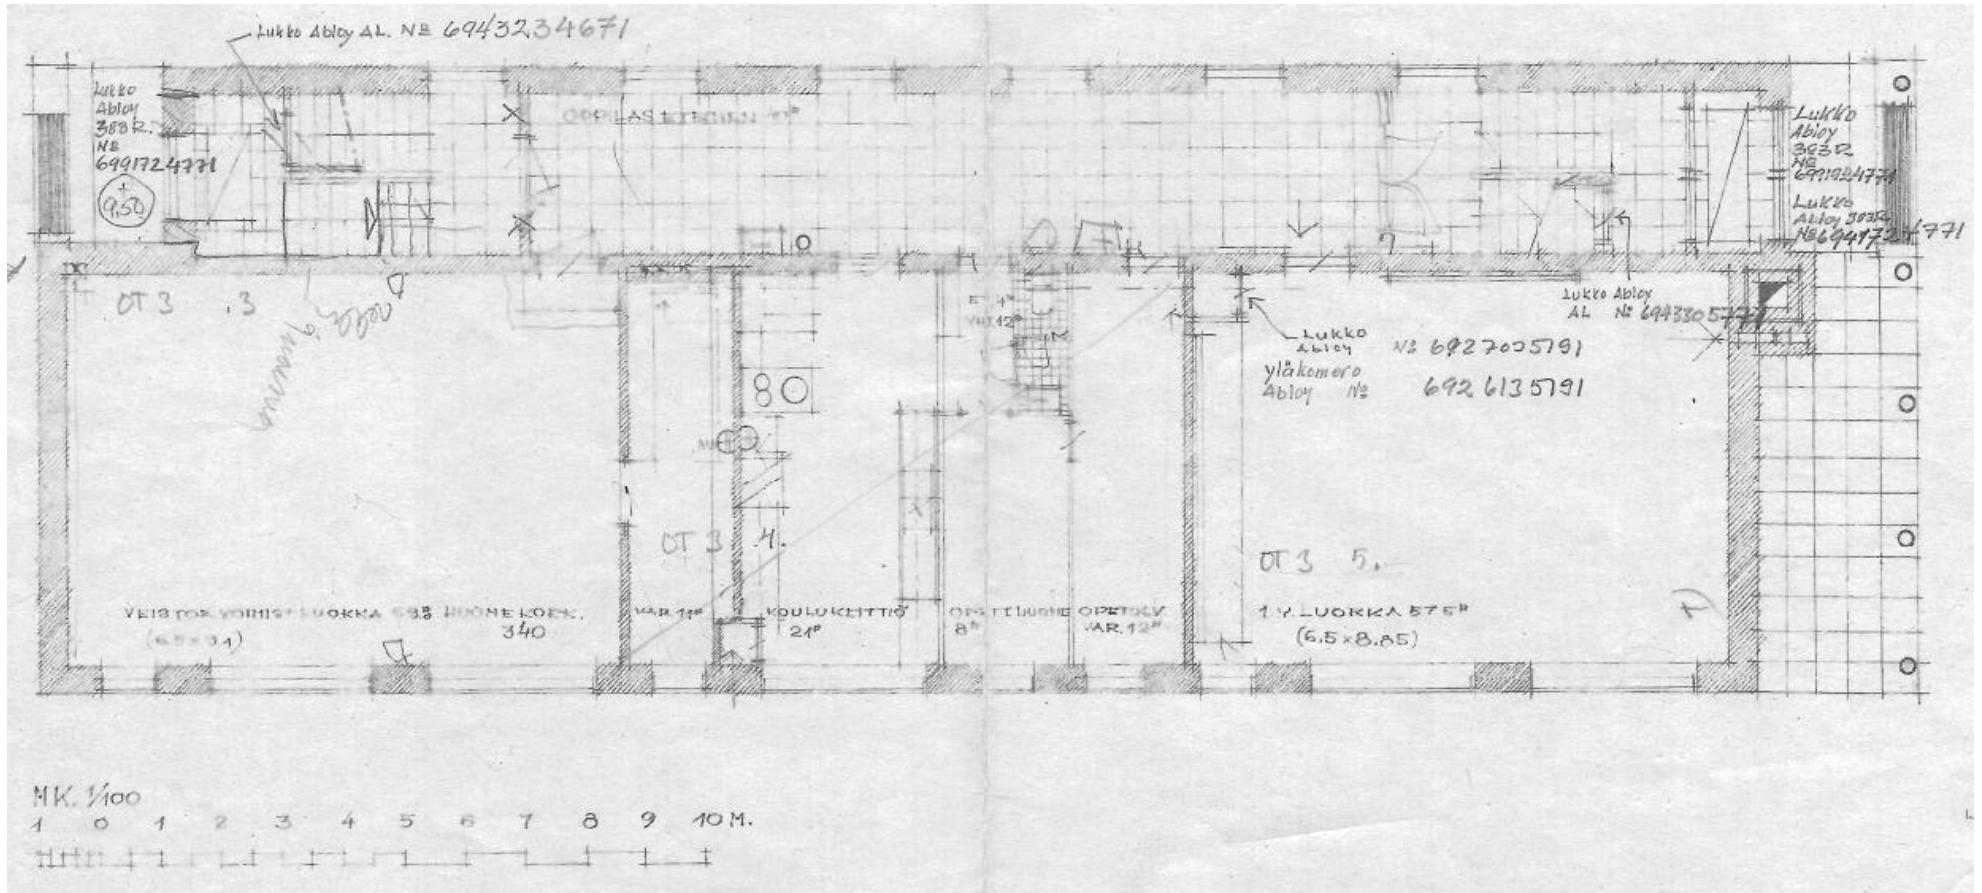
Ensimmäisen kerroksen pohjapiirros. Suunnittelu Oy E. Niemelä, 10.1.1957. Rakennuksen pohjoisovilla on koko rakennuksen mittainen käytävä, piirustuksissa nimellä oppilaseteinen. Käytävän molemmissa päädyissä (rakennuksen kaakkois- ja luoteiskulmauksissa) on porrashuoneet. Pääsisäänkäynti sijaitsee porrashuoneen yhteydessä rakennuksen idänpuoleisessa päädyssä. Pääsisäänkäynnin edustalla on koko julkisivun levyinen katos. Porrashuoneiden ja käytävätilan välissä on väliseinät. Rakennuksen eteläreunalla länsipäädyssä on veisto- / voimisteluluokka ja itäpäädyssä luokkahuone. Veisto- ja voimisteluluokassa huonekorkeus on tavanomaista korkeampi, 3,4 metriä. Luokan sisäänkäynnin edustalla on alas lattiatasolle johtava porras. Veisto- / voimisteluluokan yhteydessä on varastohuone, jonne on kulku luokasta. Rakennuksen keskivaiheilla, luokkahuoneiden välissä, on koulukeittiö ja opettajanhuone. Keittiössä on piirustusten mukaan leivinuuni ja puuhella. Jääkaapin/kylmiön lisäksi keittiössä on ulkoilmalla jäähdytettävä kylmäkomero, joka on ollut 1950-luvulla viileäkaapin vastine. Opettajanhuoneessa on pieni wc-tila. Opettajanhuoneen ja luokkatilan välissä on opetusvälinevarasto, johon on käynti sekä opettajanhuoneesta että käytävästä.

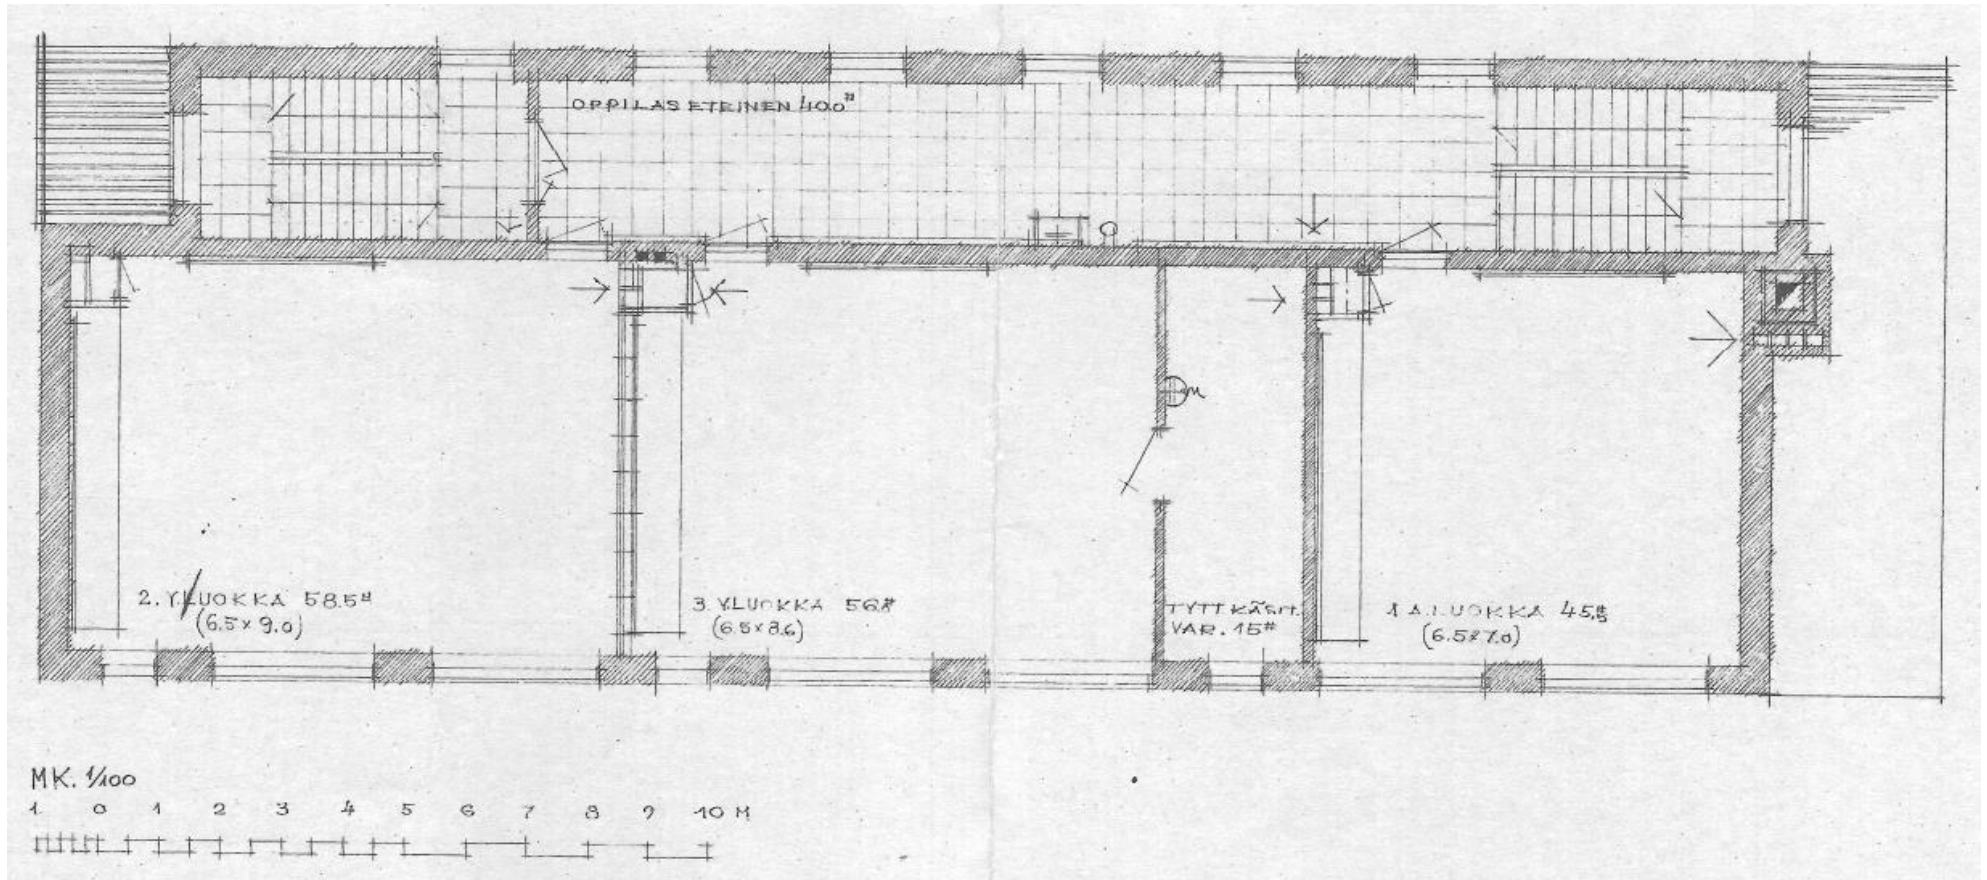
Toisen kerroksen pohjapiirros. Suunnittelu Oy E. Niemelä, 10.1.1957. Kivikoulun toisen kerroksen eteläreunalle sijoittuvat luokkahuoneet. Keskimmäisen ja kaakkoiskulmassa sijaitsevan luokkahuoneen väliin sijoittuu varastotila. Käytävä (oppilaseteinen) kulkee pohjoisreunalla, kuten ensimmäisessä kerroksessa. Käytävän länsipäässä portaikon ja käytävän välissä on väliseinä. Idänpuoleisella julkisivulla sekä länsipäädyn kulmassa näkyvät sisäänkäyntien edustalla olevat katokset.

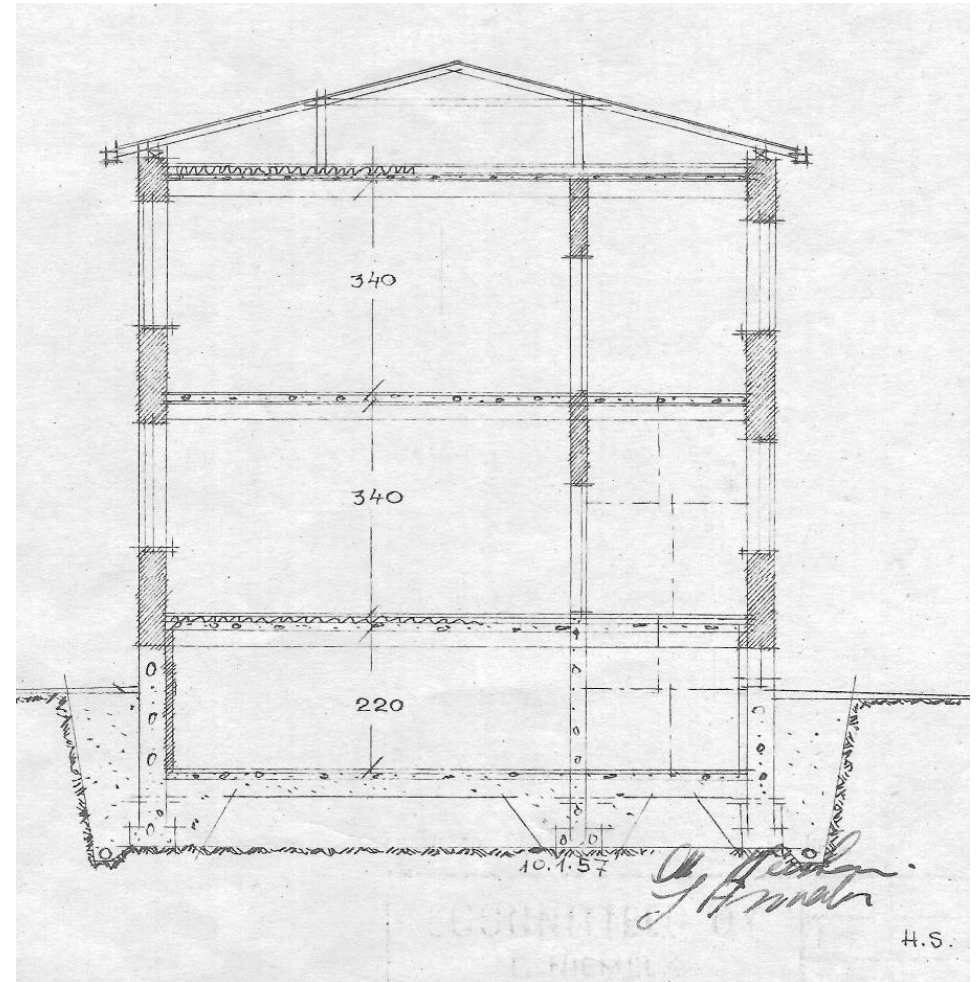
Suunnittelu Oy E Niemelä. Kirkonkylän kansakoulu, Oulunsalo. Leikkaus.

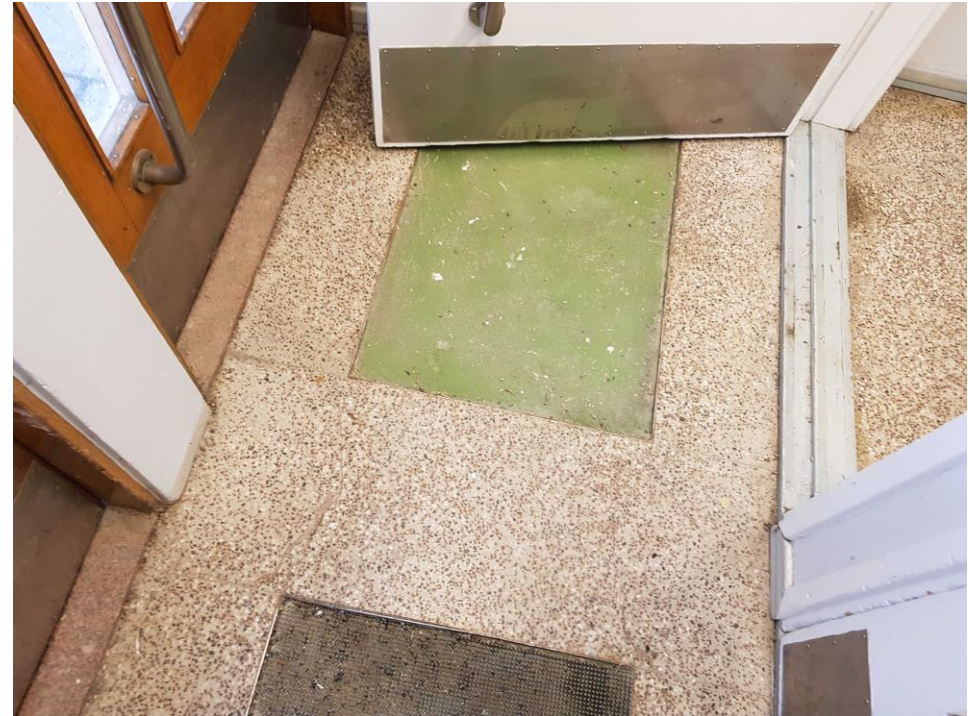
Pääsisäänkäynnin tuulikaapin lattia on mosaiikkibetonia. Lattiaan on tehty listoilla rajatut upotetut mattosyvennykset. Ulko-ovien kynnykset ovat graniittia, väliovien kynnykset ovat metallilistoilla vahvistetut puukynnykset.

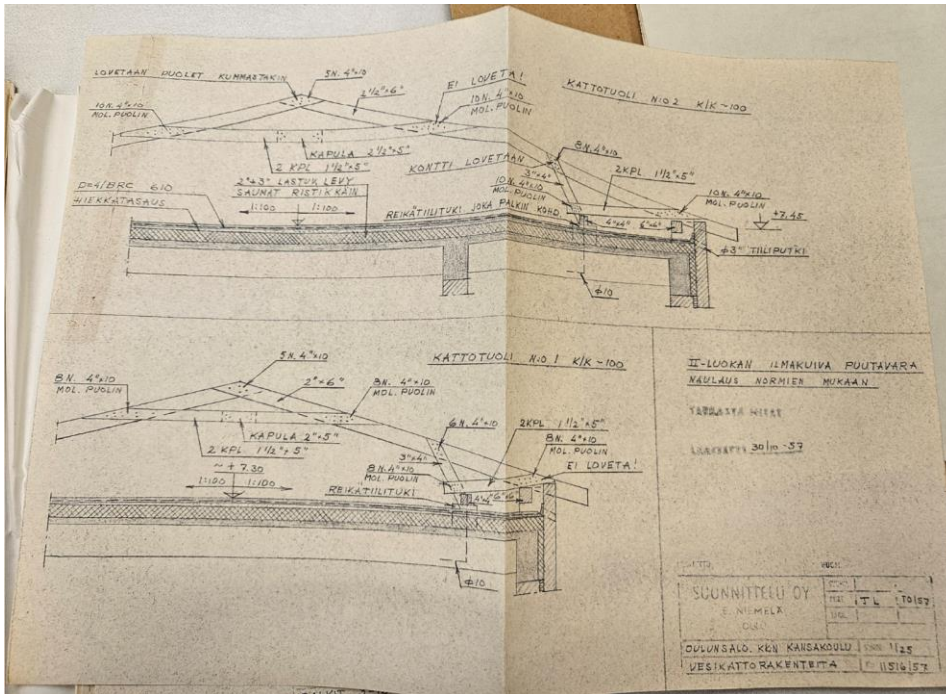
Suunnittelu Oy E Niemelä. Kirkonkylän kansakoulu, Oulunsalo. Vesikattorakenteita. Piirustukset on päivätty 10/57.

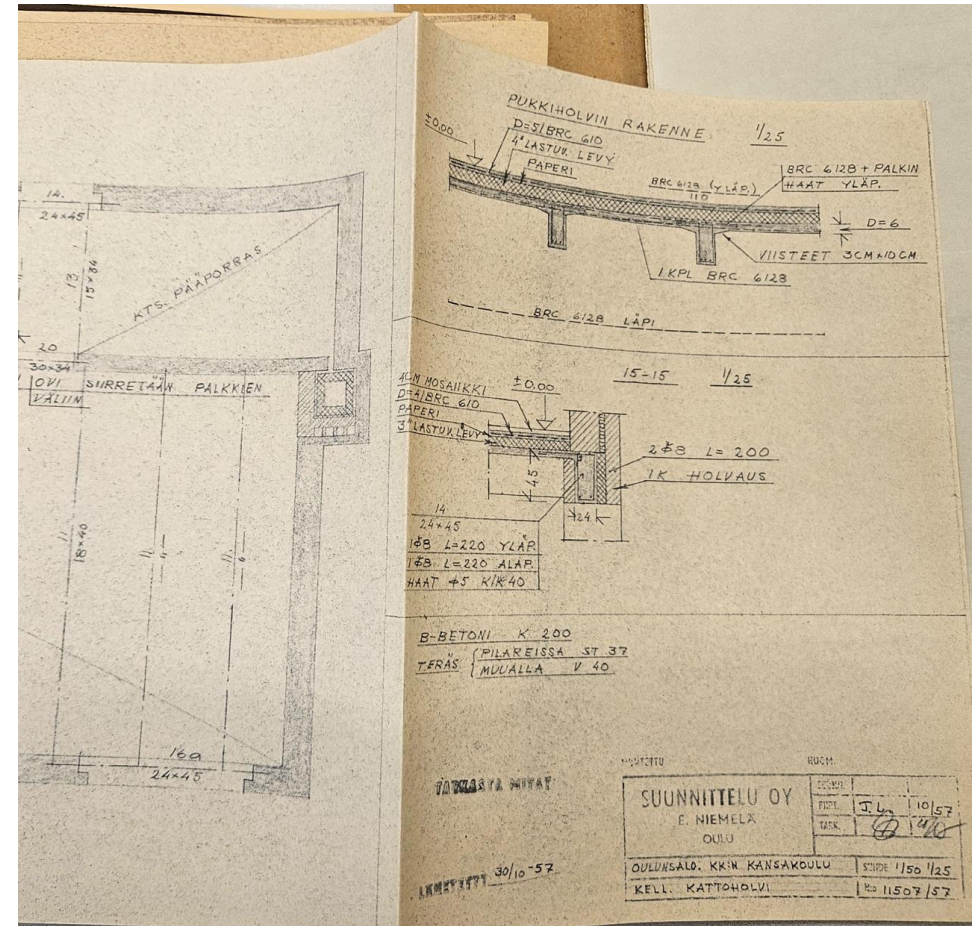
Suunnittelu Oy E Niemelä. Kirkonkylän kansakoulu, Oulunsalo. Kellarin kattoholvi. Piirustukset on päivätty 10/57.

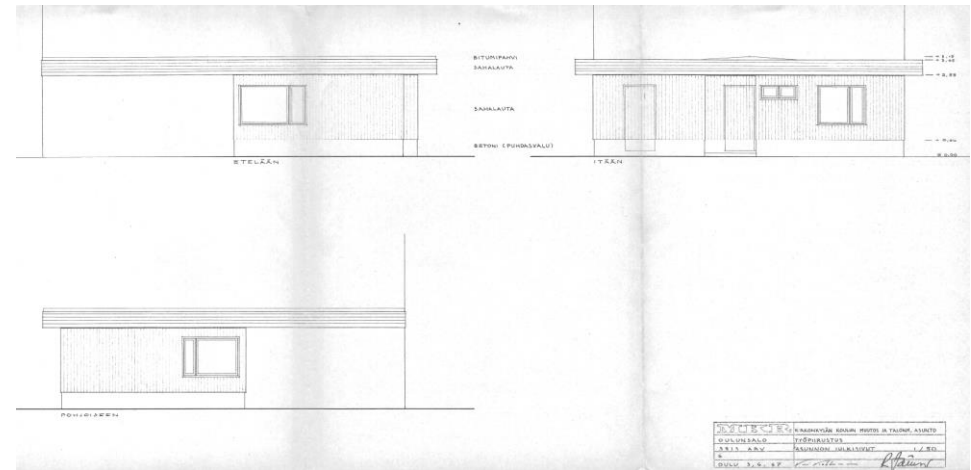
Oulunsalo, kirkonkylän koulun muutos ja talonmiehen asunto. MKR, työpiirustus, julkisivut 3.6.1967.

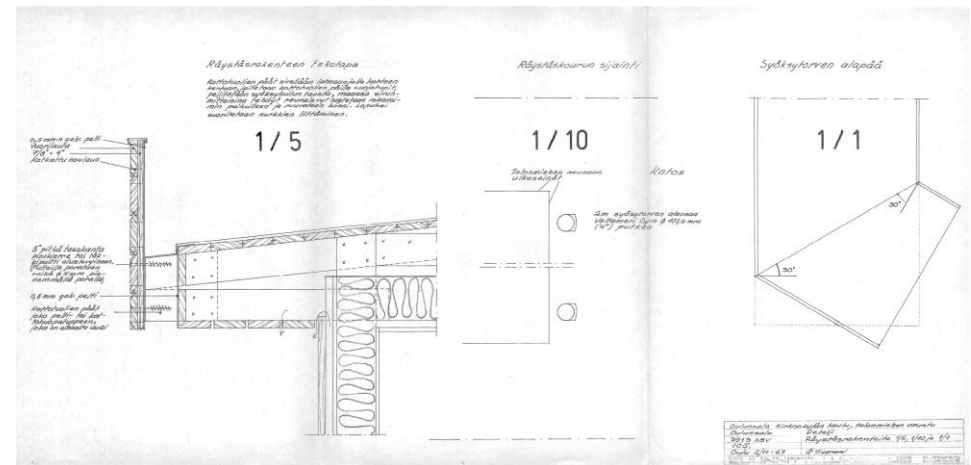
Oulunsalo, kirkonkylän koulu, talonmiehen asunto. Suunnittelukeskus / MKR, detalji, 2.11.1967.

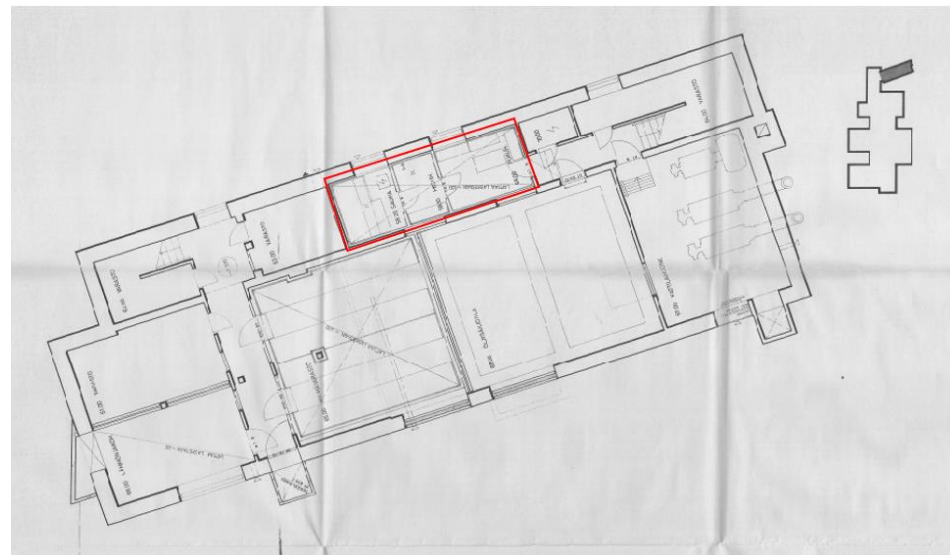
Vuoden 1976 piirustuksiin kuuluu myös kivikoulun pohjapiirustus, jossa kellarikerrokseen on suunniteltu sauna, pesutilat ja pukuhuone (rajattu kuvalla punaisella). Piirustus on päivätty 26.5.1976. Saunatiloja ei liene toteutettu. 12.11.1976 päivätyissä piirustuksissa niiden paikalla on läpikuljettava kapea ja pitkänomainen varasto.

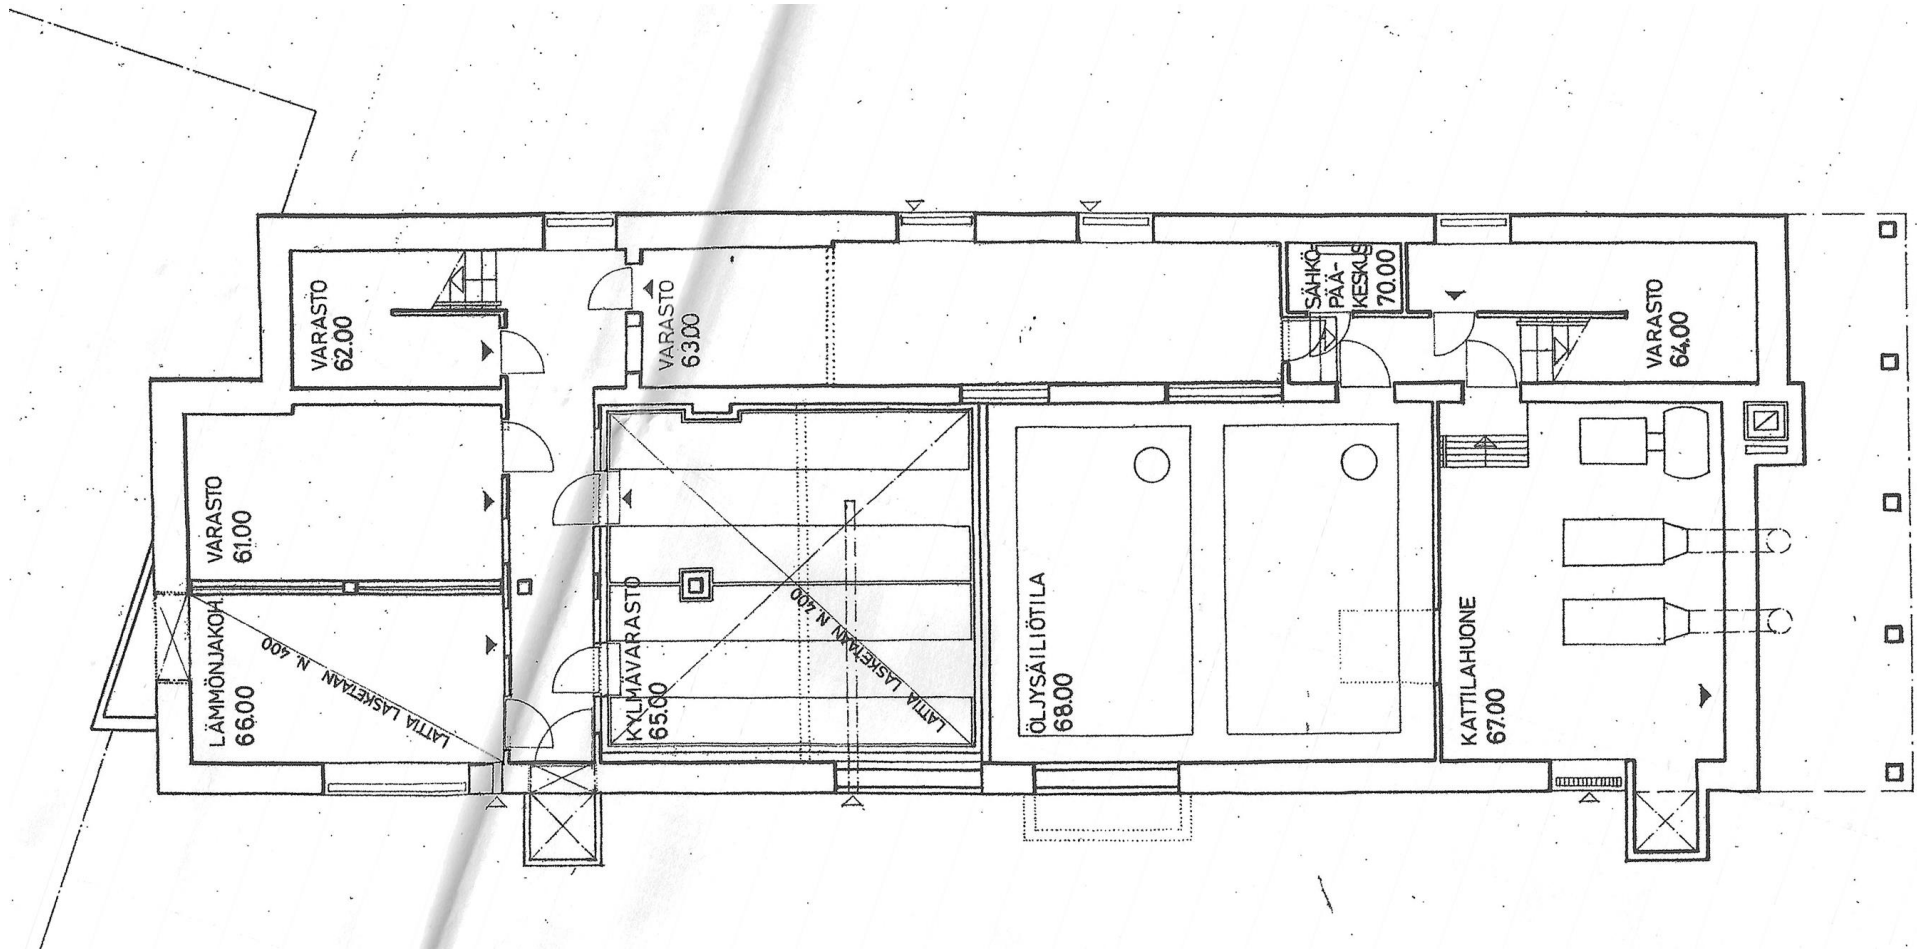
Oulunsalon kirkonkylän ala-aste, kivikoulu, kellarikerros. Arkkitehtitoimisto Risto Harju Ky 30.3.1976. Kellarikerroksessa talouskellareiden väliseinät on purettu. Niiden paikalle on rakennettu lämmönjako-huone ja varasto sekä suuri kylmävarasto. Osa suuresta polttoainevarastosta on muutettu öljysäiliötilaksi, osa on erotettu väliseinällä varastoksi.
