RAKENNUSHISTORIASELVITYS

# OULUN SALON KIRKON KYLÄN KANSAKOULU

**OULUNSALON KIRKONKYLÄN KANSAKOULU**

SWECO FINLAND OY  
KAISA WINBLAD ja TIIA LUUKKONEN  
3.6.2024

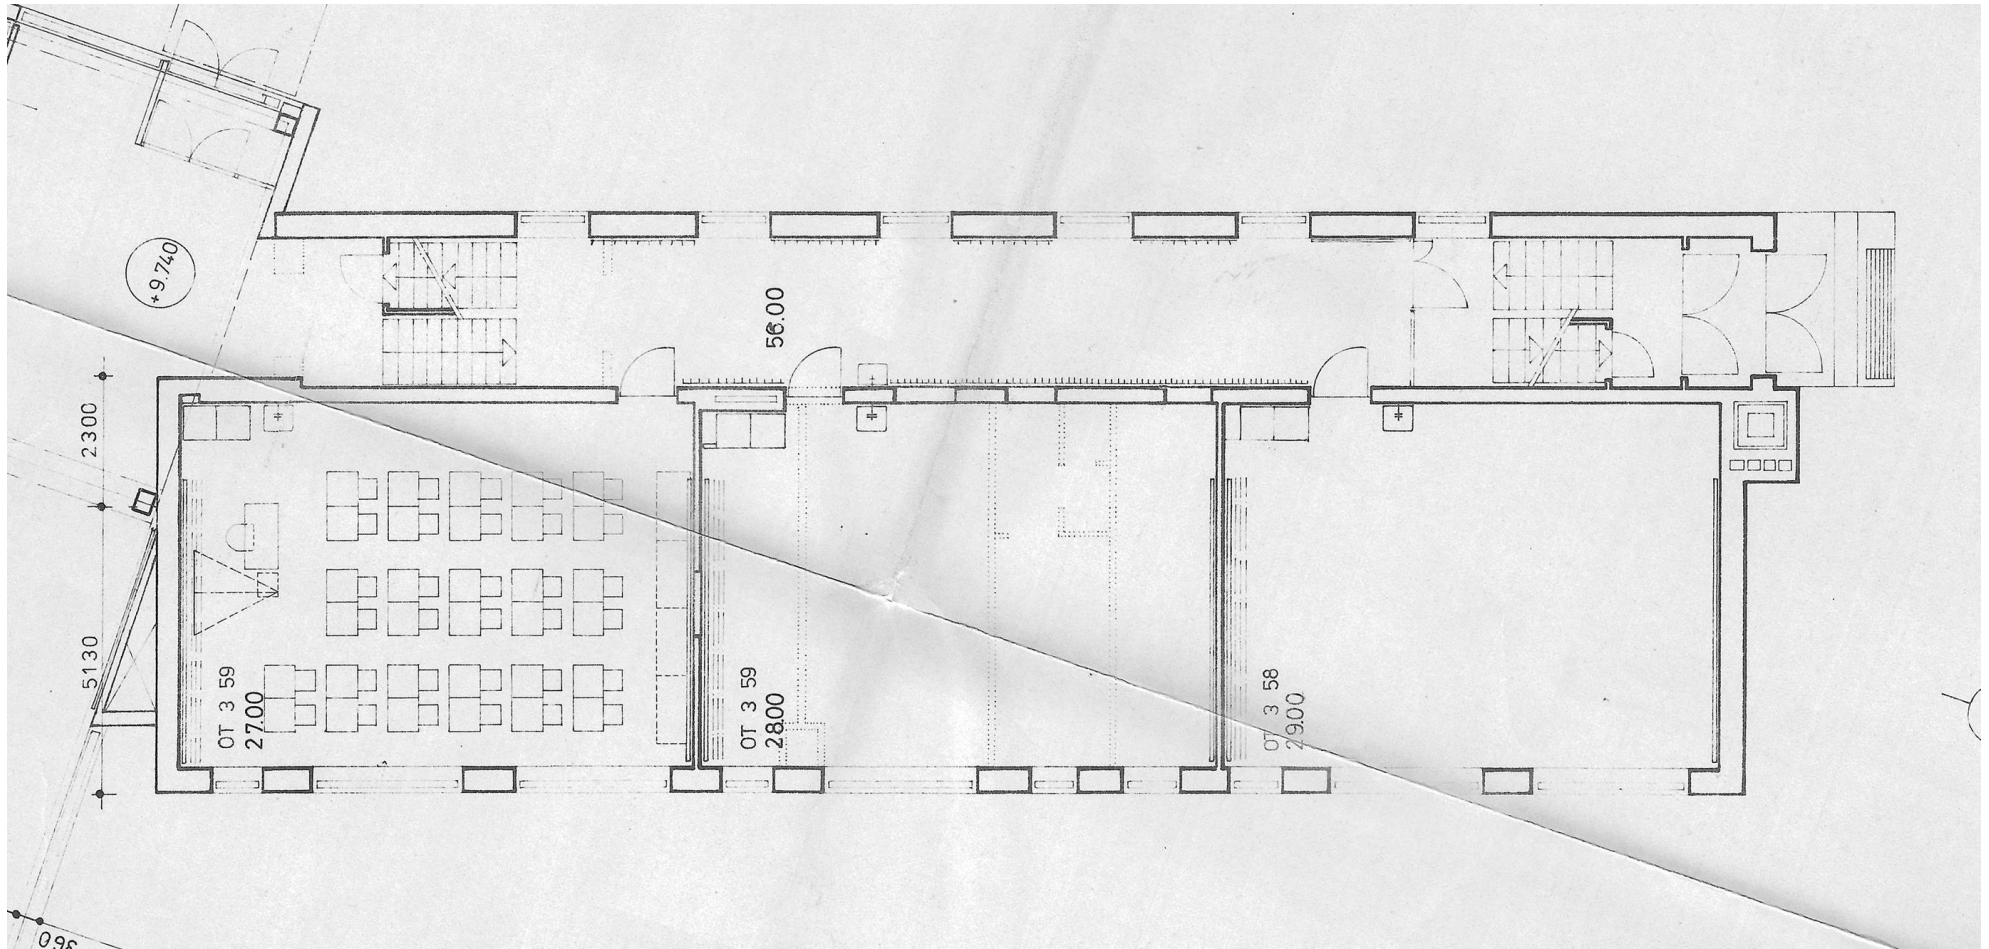
Oulunsalon kirkonkylän ala-aste, I kerros. Arkkitehtitoimisto Risto Harju Ky 24.3.1976. Ensimmäisessä kerroksessa vanha kivikoulu yhdistyy uudempaan ala-asteen kouluun rakennuksen länsipäädystä: uudisrakennuksen aulasta on kulku puolen kerroksen korkeisen portaan kautta vanhemman rakennuksen ensimmäisen kerroksen käytävälle. Kellarikerrokseen kuljetaan välioven ja portaan kautta. Suurimmat muutokset on toteutettu rakennuksen keskiosassa, missä varastotilojen, keittiön ja opettajainhuoneen väliseinät on purettu ja tilat on yhdistetty luokkahuoneeksi. Väliseiniä purkamisen myötä on muodostettu suunnilleen samankokoinen luokkatila kuin kaksi muuta ensimmäisessä kerroksessa sijaitsevaa luokkahuonetta. Myös vanhempien luokkien kalusteet on todennäköisesti tässä vaiheessa uusittu. Käytävälle on asennettu uudet naulakot. Käytävän itäpäädyssä sijaitseva portas on erotettu käytävätilasta uudella väliseinällä. Muutos ajoittuu ajankohtaan, jolloin useimmissa Suomen kouluissa toteutettiin paloturvallisuussyistä samankaltaisia muutoksia, joissa kerrosten väliset pääportaikat erotettiin käytävätiloista teräs-rautalankasirakenteisilla väliseinillä.

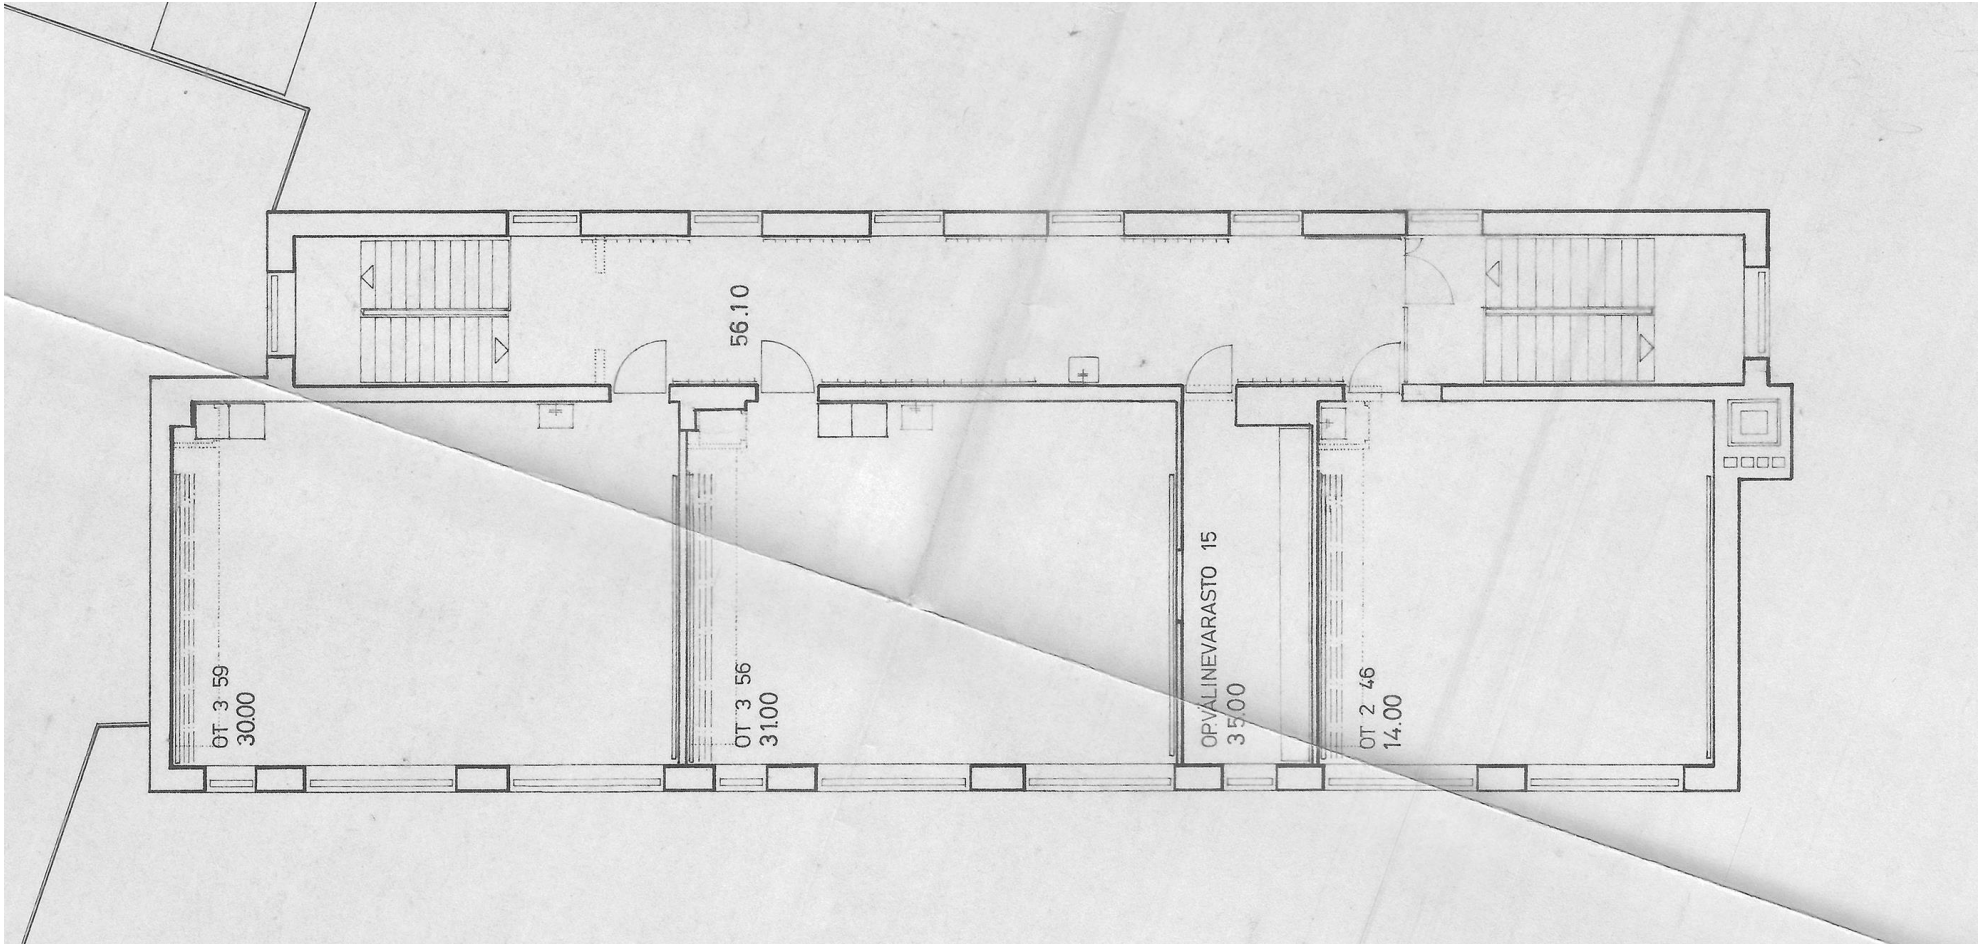
Oulunsalon kirkonkylän ala-aste, II kerros. Arkkitehtitoimisto Risto Harju Ky 25.3.1976. Toisessa kerroksessa on toteutettu pääasiassa kalustemuutoksia. Samoin kuin ensimmäisessä kerroksessa, käytävän itäpäässä sijaitseva porras on erotettu käytävätilasta uudella väliseinällä. Luokkahuoneiden välissä sijaitsevaan opetusvälinevarastoon on avattu uusi sisäänkäynti käytävän puolelta.

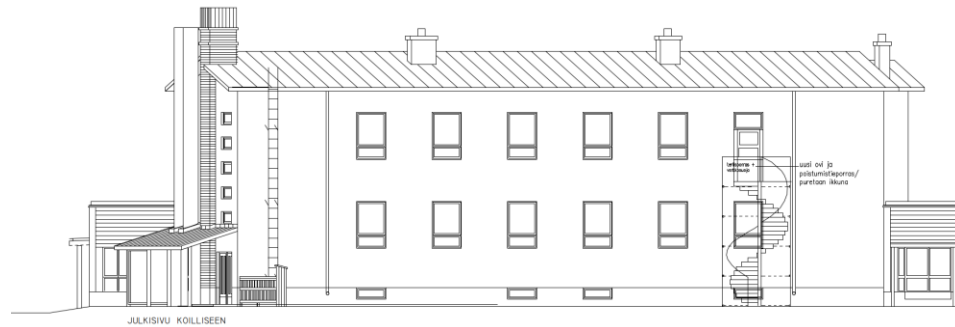
Julkisivuissa näkyvin muutossuunnitelmien pohjalta toteutettu muutos on rakennuksen pohjoisovulle sijoittuva uusi hätäpoistumistieporras. Toisessa kerroksessa portaaseen johtava ulko-ovi on avattu ikkunan kohdalle. Kivikoulun julkisivuihin ei osoiteta piirustuksissa muita muutoksia.

Ote julkisivupiirustuksesta. Oulunsalo, Kirkonkylän koulu. Saneeraus ja muutostyö. Julkisivut 2. Arkkitehtitoimisto Martti Karsikas, 31.1.2006.

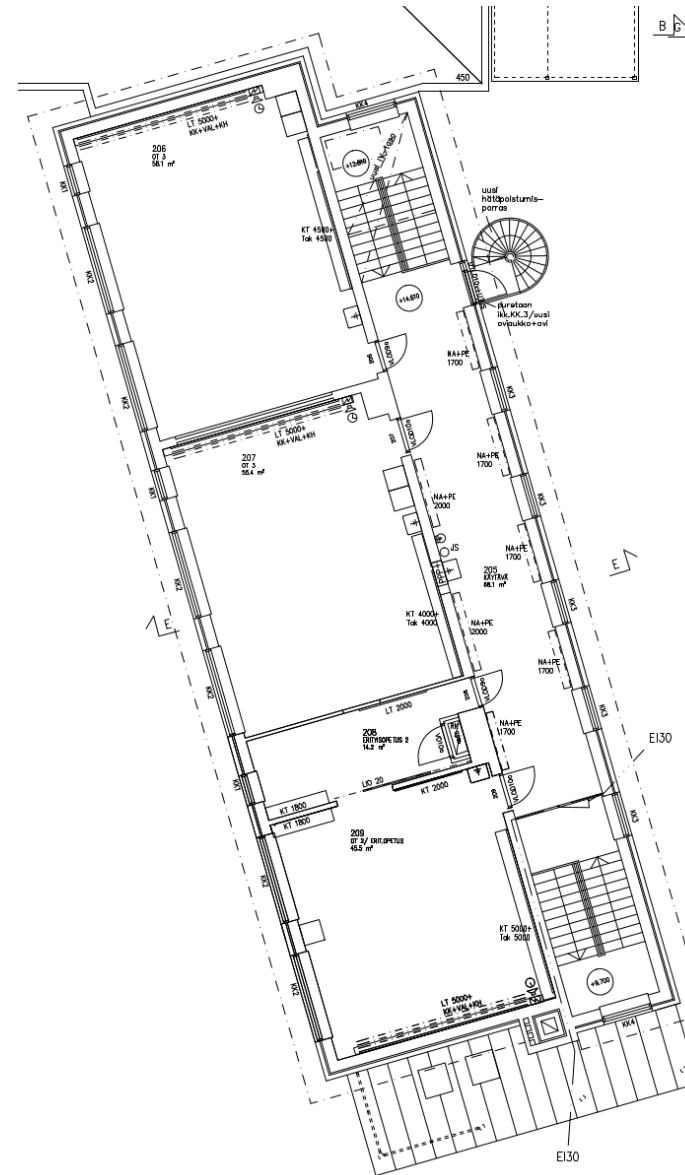
Ote pohjapiirustuksesta. Oulunsalo, Kirkonkylän koulu. Saneeraus ja muutostyö. Pohjapiirustus 2. kerros. Arkkitehtitoimisto Martti Karsikas, 31.1.2006.

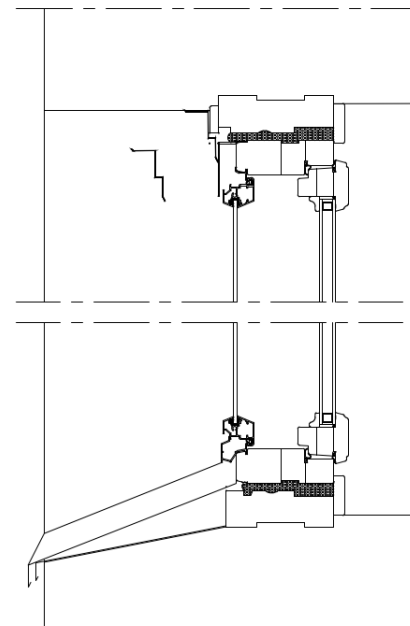
ARKKITEHTITOIMISTO PEKKA LUKKAROINEN KAUPPURIENKATU 12, 4.krs, 90100 OULU/ PUH 08-888 33 00, FAX 08-888 33 11	Kirkonkylän koulu Oulunsalo 10.12.2013
IKKUNASELOSTE detajji 1	PUUALUMIINI-IKKUNAT

- vanhat karmit ja vesipellit jätetään paikalleen, välikarmit ja alakarmien uloin kyntte poistetaan
  - sivukarmien ja yläkarmien ulkopuolen puulistat veistetään ko. karmien kyntteen tasalle
- Em. listaa ei voida kokonaan poistaa sillä ulkoseinän maali sisältää asbestia!

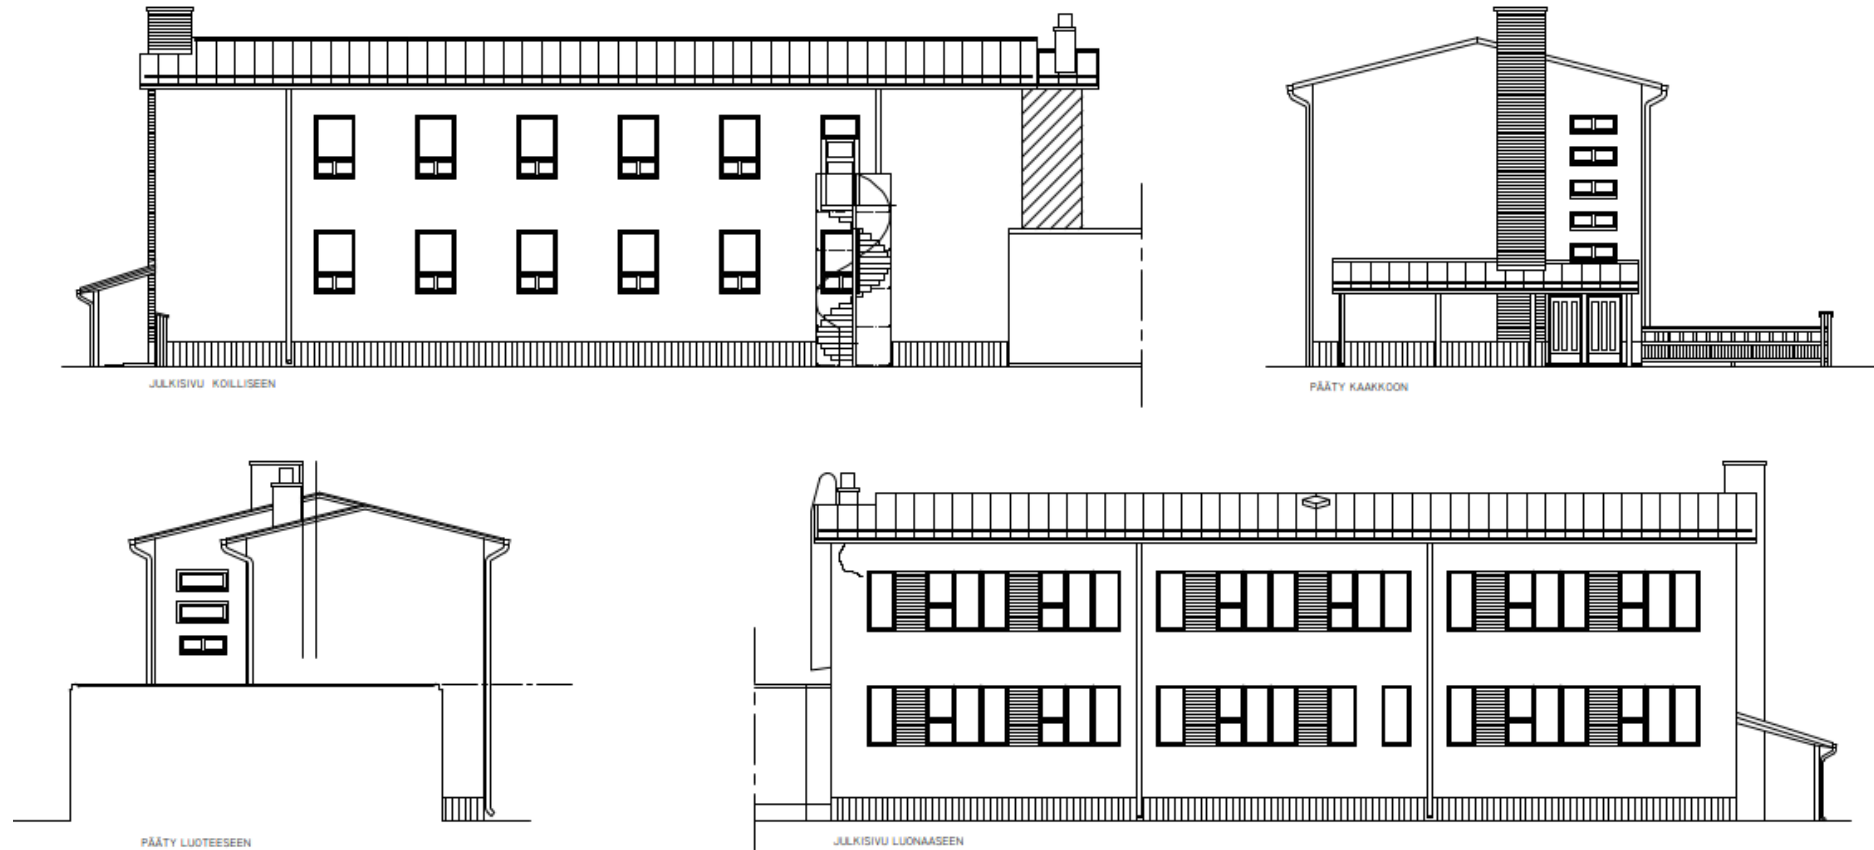
Julkisivupiirustukset Arkkitehtitoimisto Lukkaroinen 2014. Ulkoasultaan rakennus on pääosin alkuperäisen kaltaisessa asussaan. Ikkunoiden uusiminen vuonna 2014 on jossain määrin vaikuttanut rakennuksen ilmeeseen: uudet ikkunat on asennettu karmeineen vanhojen ikkunoiden karmien sisään, joten nykyiset ikkunat ovat hivenen alkuperäisiä pienemmät. Leveät välikarmit ja ikkunoita kehystävät leveät listat tekevät niistä alkuperäisiä kömpelömmän näköiset. Pohjoisen puoleisella julkisivulla ikkunoiden puitejako poikkeaa alkuperäisestä, nykyisissä ikkunoissa alaosassa on kaksi lasia, alkuperäisissä ikkunoissa yksi. Pohjoisen puolella uutena elementtinä erottuu uusi poistumistieporras, joka on rakennettu vuoden 2006 suunnitelmien mukaan.

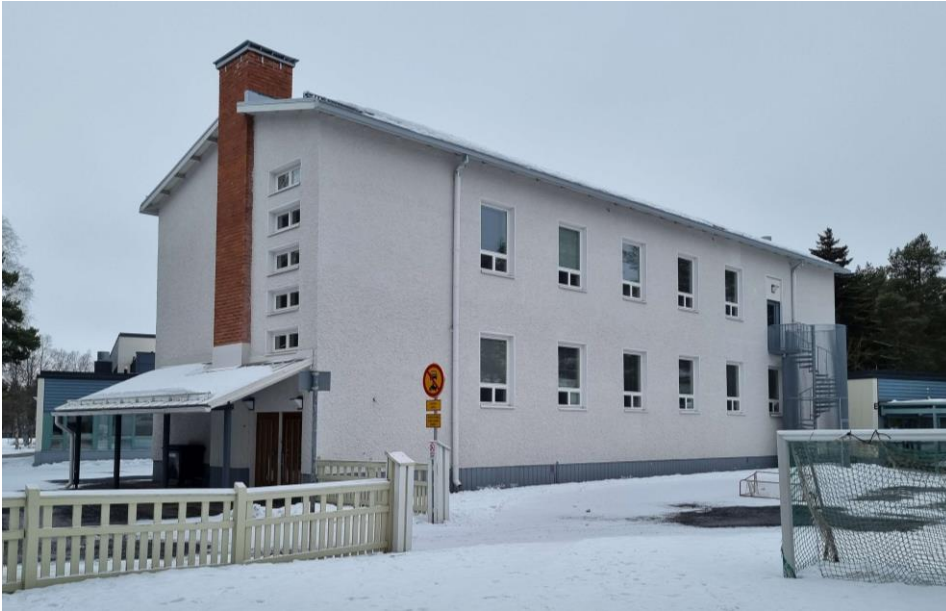
Kivikoulu kuvattuna koillisesta: julkisivu pohjoiseen ja pääty itään. Sokkelissa ei näy umpeen rakennettujen ikkunoiden paikkoja. Sokkelin ulkopinnan uritus umpeen rakennetuilla kohdilla on tehty muutostyössä olemassa olevan pinnan mukaiseksi ja uuden ja vanhan rajakohdat on tehty urien kohdalle.

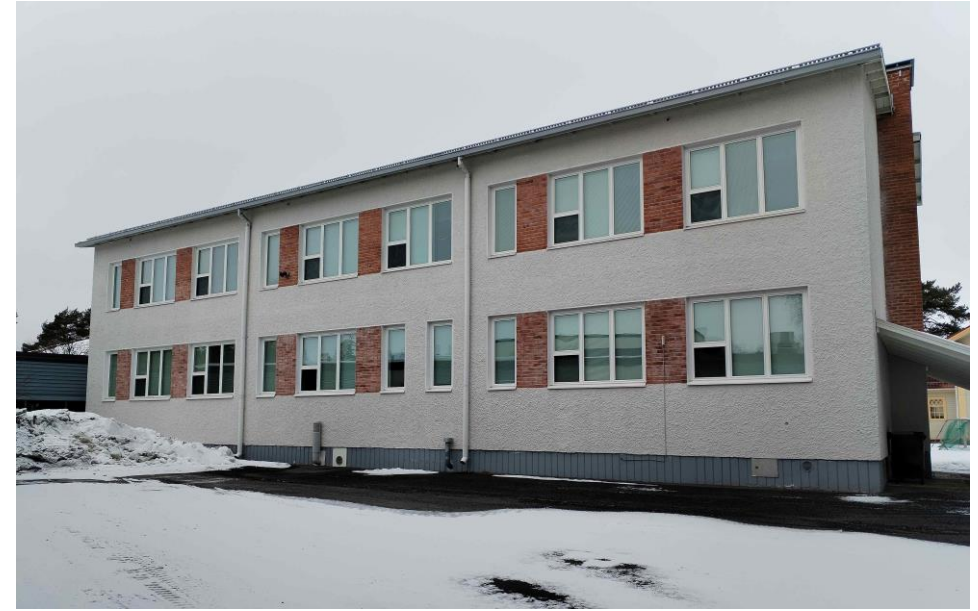
Kivikoulun julkisivu etelään. Julkisivulla on ikkunoiden välissä punatiiliset, puhtaaksimuuratut yksityiskohdat. Uusien ikkunoiden ruutujako poikkeaa alkuperäisestä.

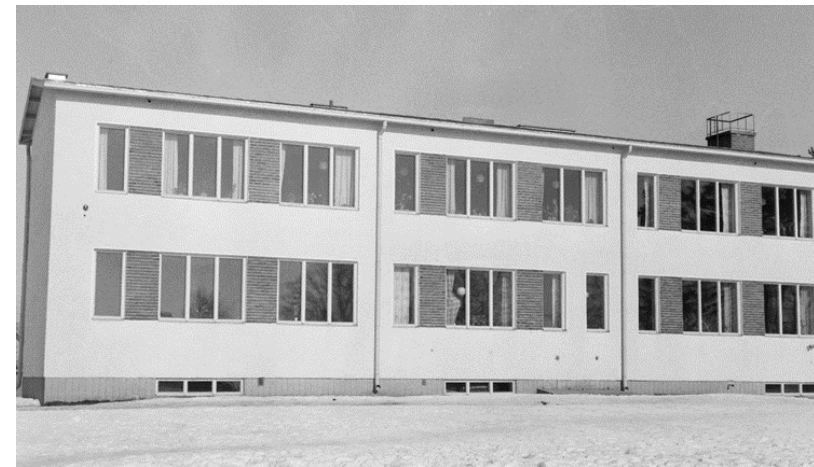
Alkuperäinen ikkunajako etelänpuoleisella julkisivulla 15.3.1959. (Kuva: Museovirasto / JOKA Journalistinen kuva-arkisto / Kaleva).

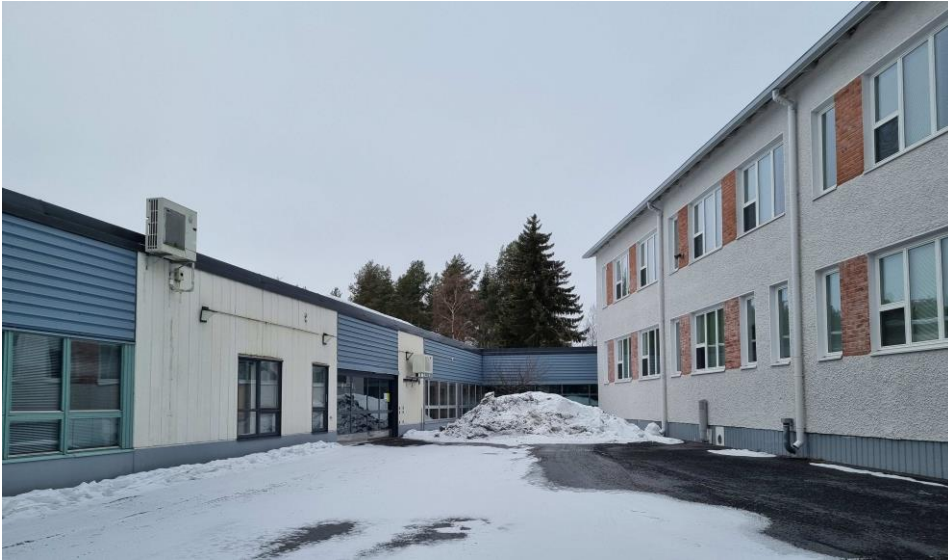
Kivikoulun ja vuoden 1978 koulurakennuksen liittymä kuvattuna idän suunnalta.

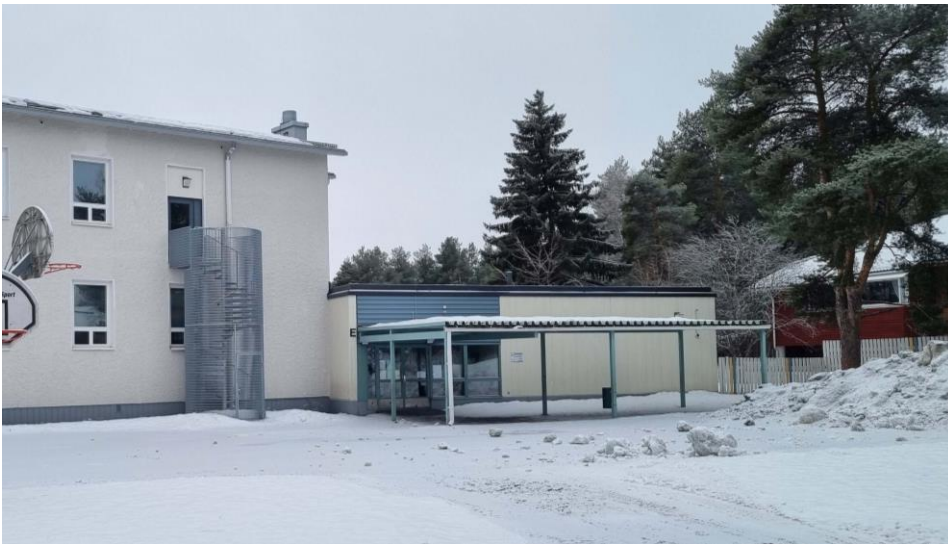
Kivikoulun liittyminen vuonna 1978 rakennettuun koulurakennukseen pohjoisen suunnasta kuvattuna. Kuvassa näkyy myös vuonna 2006 rakennettu hätäpoistumistie ja kierreporras.

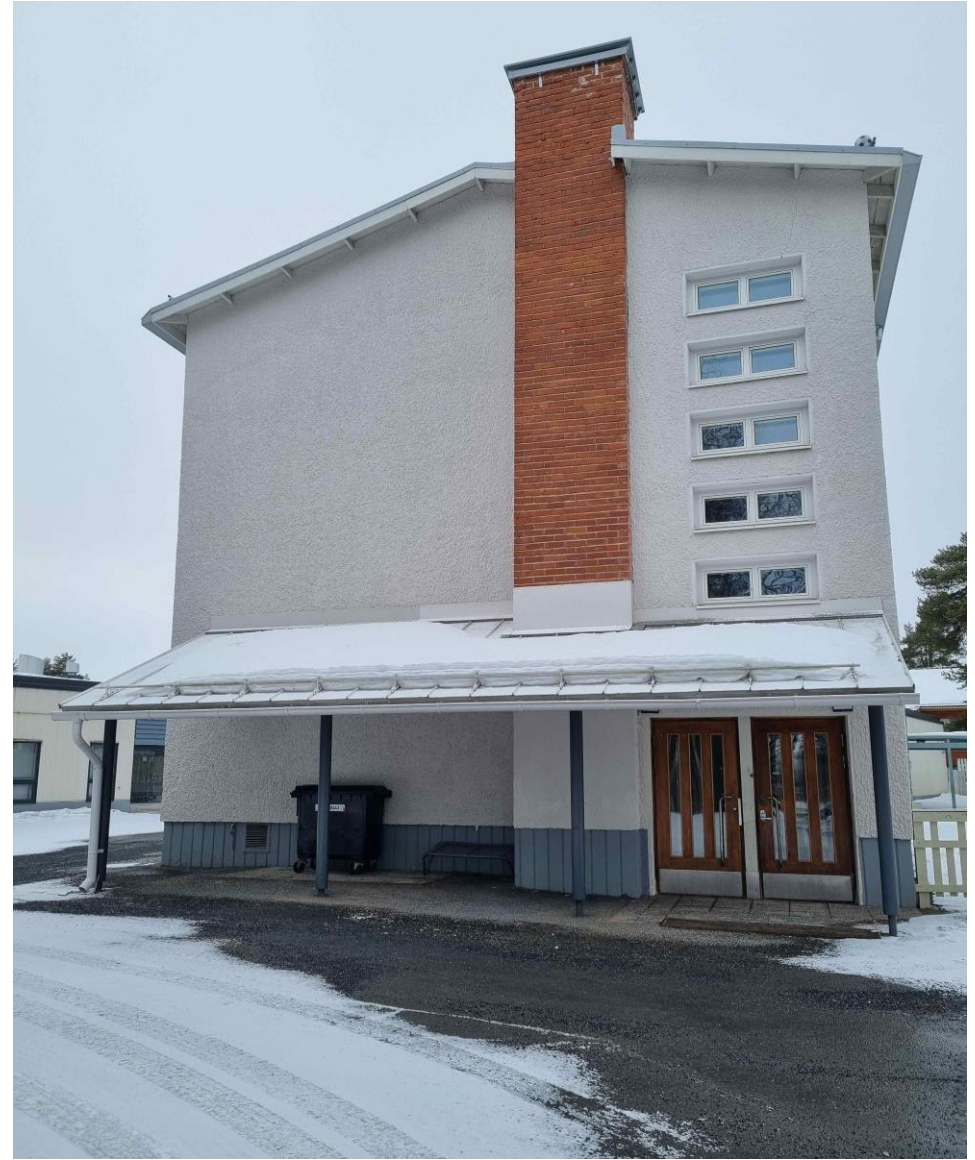
Kivikoulun itäpääty. Porraskäytävän kohdalla näkyy matalien ikkunoiden pystyrivi. Pääsisäänkäynnin katos on alkuperäisellä paikallaan, joskin se on jossain vaiheessa (1990-luvulla tai sen jälkeen) uusittu.

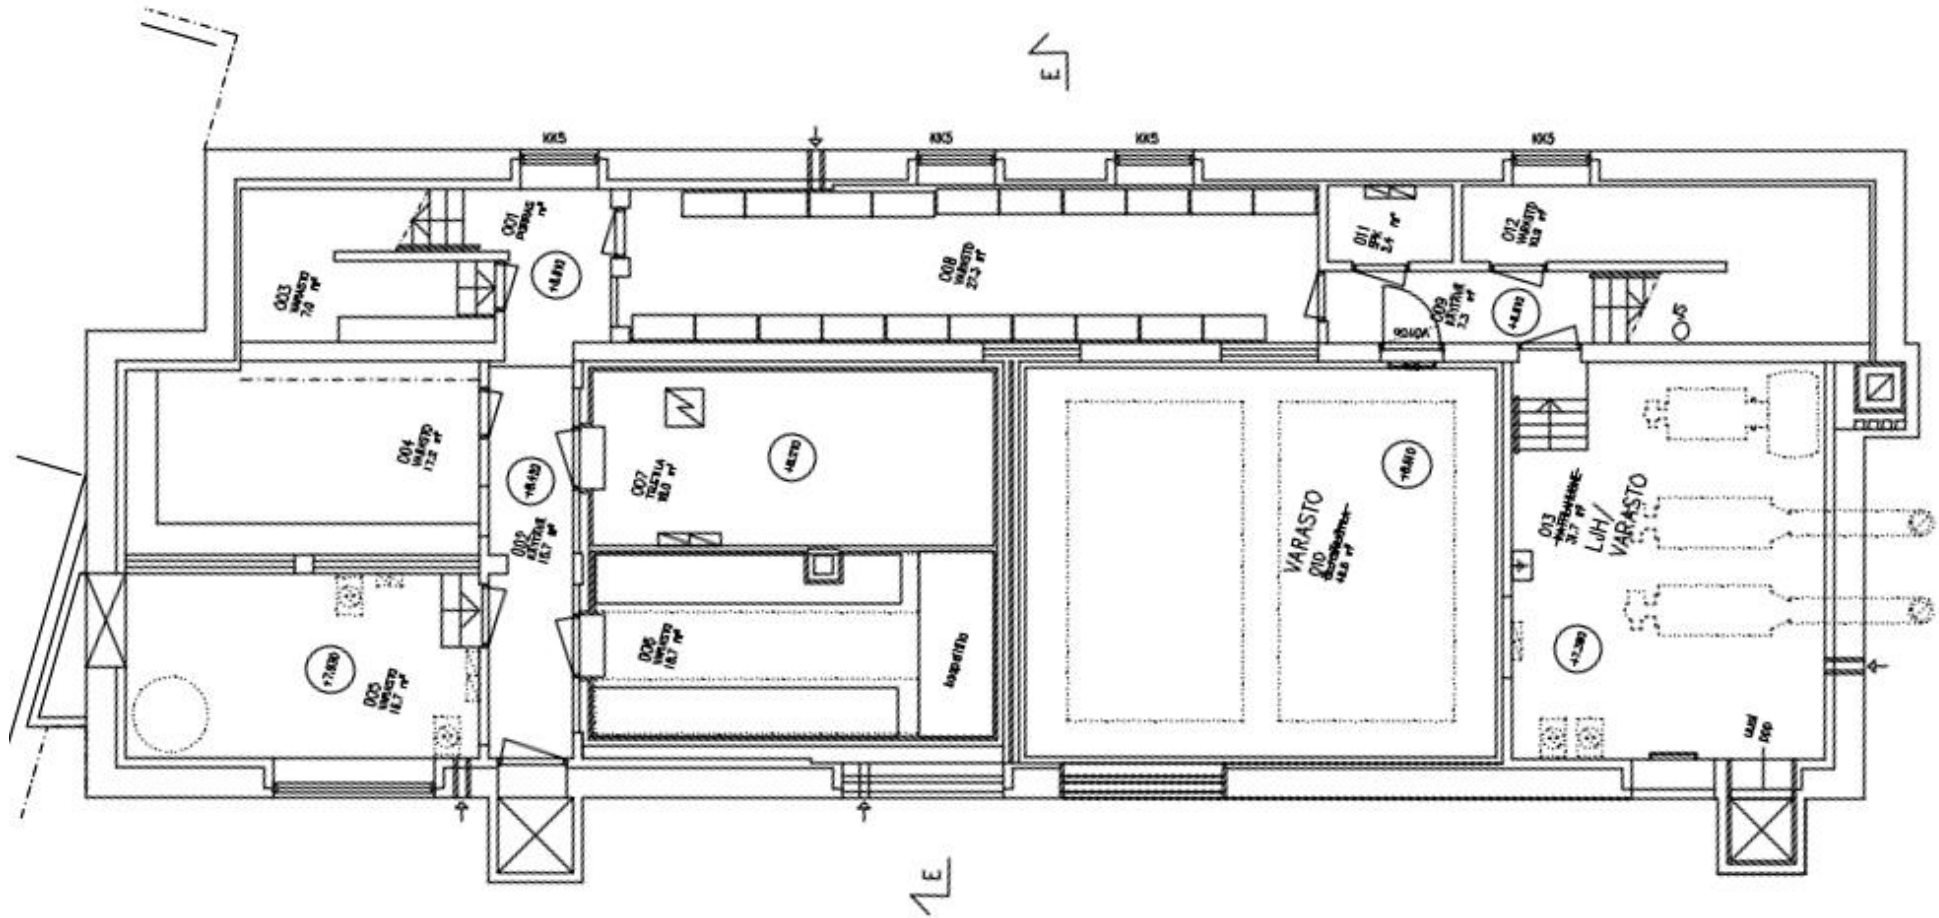
Kivikoulun kellarikerroksen nykyinen pohjaratkaisu (Arkkitehtitoimisto Matti Karsikas 30.8.2007). Kellarikerroksessa on varastotiloja. Kuvasta poiketen vuoden 2014 saneerauksessa kellarikerroksen ikkunat on rakennettu umpeen. Vanhan kattilahuoneen, nykyisen lämmönjakuhuoneen, halkokuilu ja varastotilojen yhteydessä sijaitseva tavarakuilu on poistettu sokkelin ulkopuoliselta osin ja niin ikään rakennettu umpeen. Nämä muutostyöt sisältävää pohjakuvaa ei löytynyt.

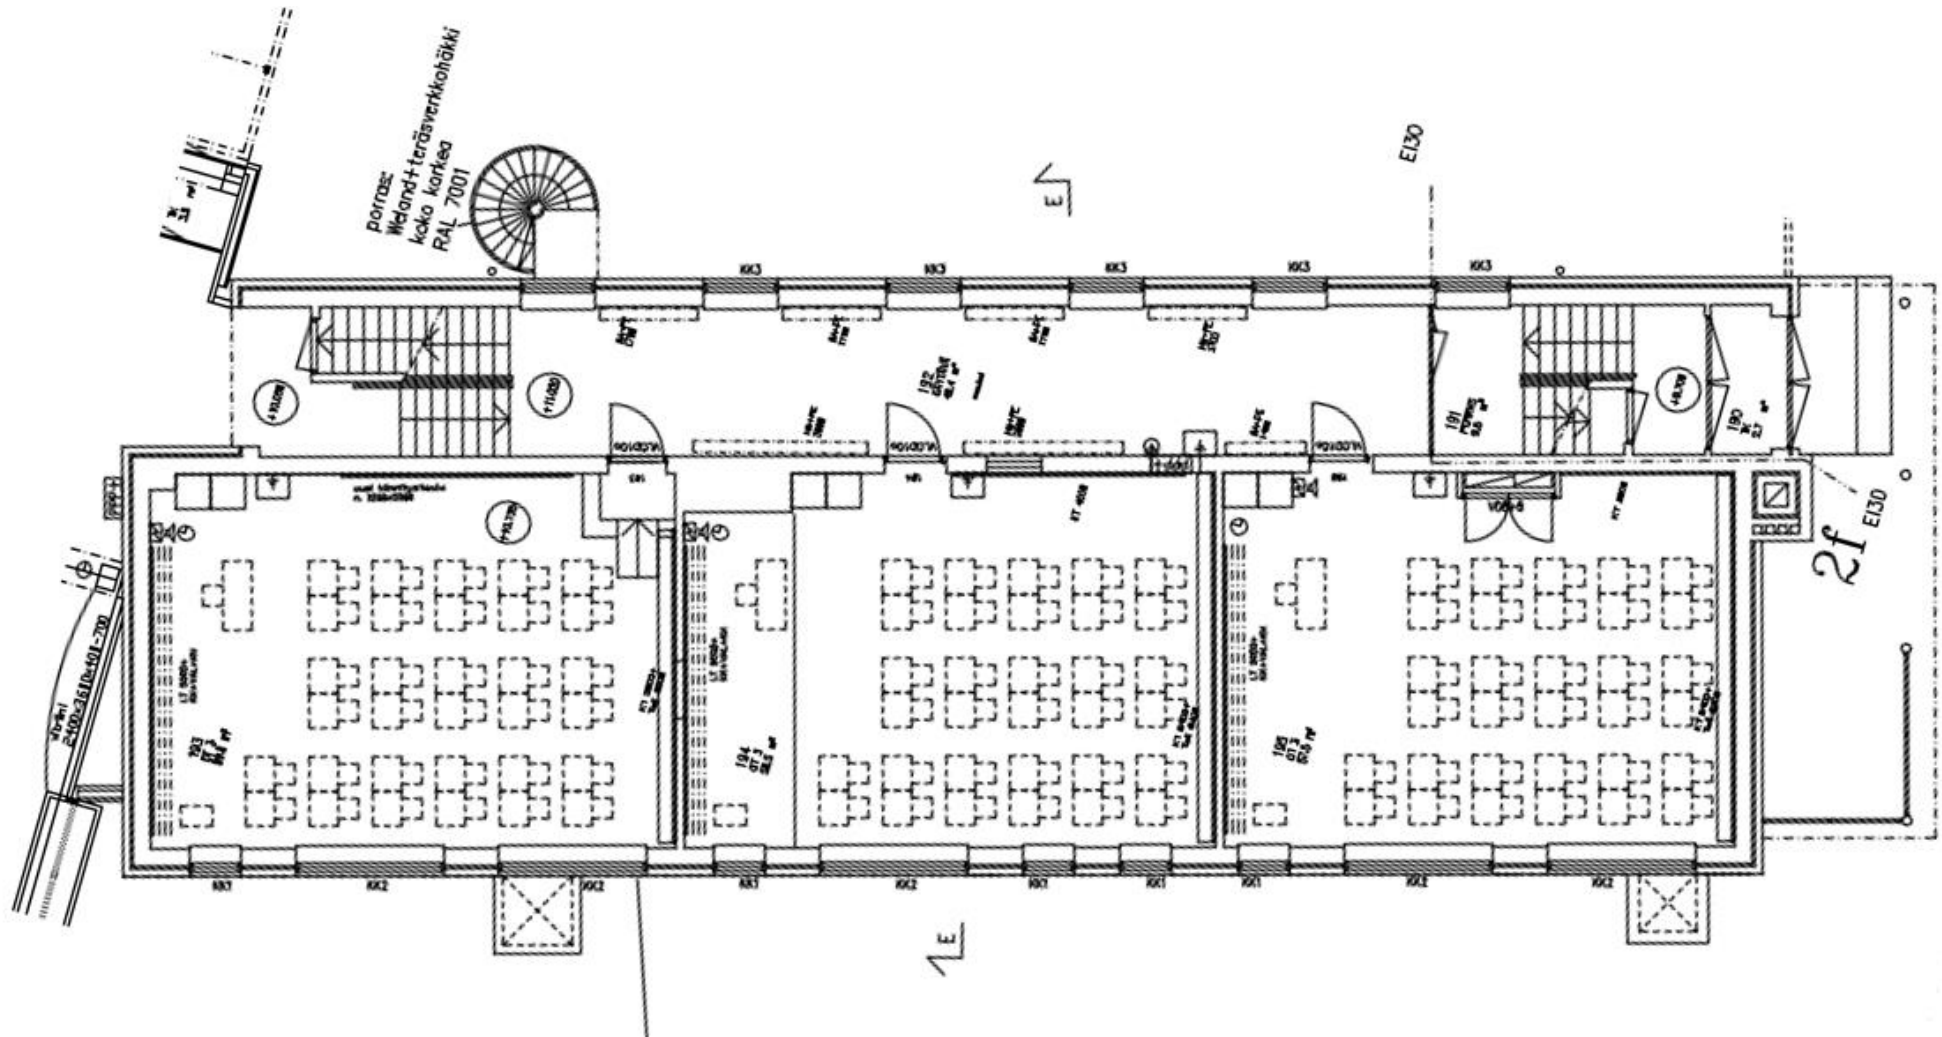
Kivikoulun ensimmäisen kerroksen nykyinen pohjaratkaisu. (Arkkitehtitoimisto Matti Karsikas 30.8.2007). Rakennuksen ensimmäisessä kerroksessa on kolme luokkahuonetta. Luokkahuoneisiin on kulku rakennuksen pohjoislaidalla sijaitsevalta sivukäytävältä. Lännenpuoleisin (kuvassa vasemmanpuoleisin) luokkahuone on suunniteltu alun perin veistoluokaksi ja voimisteluluokaksi. Luokassa huonekorkeus on korkeampi kuin muissa tiloissa, luokkaan kuljetaan käytävältä kahden askelman korkuisen portaan kautta. Portaon yhteyteen on osoitettu luiska. Kulku sivukäytävälle ei kuitenkaan ole esteetön. Sivukäytävän molemmissa päädyissä on koko rakennuksen korkuinen porrashuone. Rakennuksen pääsisäänkäynti sijaitsee idänpuoleisessa päädyssä. Ensimmäiseen kerrokseen kuljetaan tuulikaapin ja puolen kerroksen korkuisen portaikon kautta. Pääportaikko on erotettu käytävätilasta vuonna 1976 rakennetulla teräsrunkoisella, rautalankalaserakenteisella väliseinällä. Käytävän länsipäädyssä sijaitsevan portaan kautta on kulku laajennusosan pohjoisenpuoleiseen eteisaulaan.

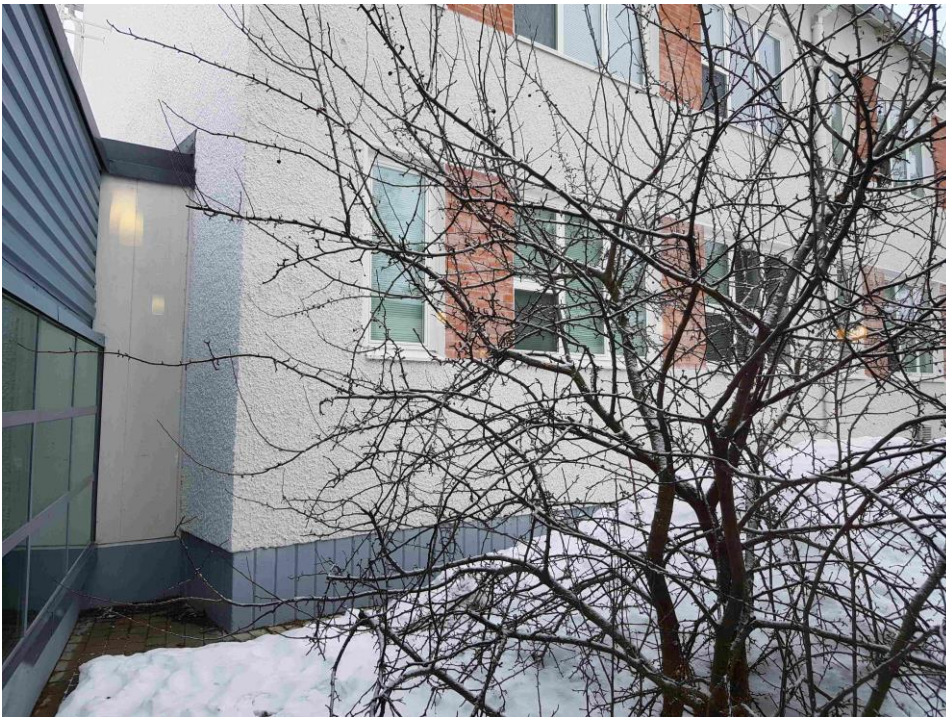
Kivikoulun liittyminen 1976 rakennettuun koulurakennukseen eteläpuolelta.

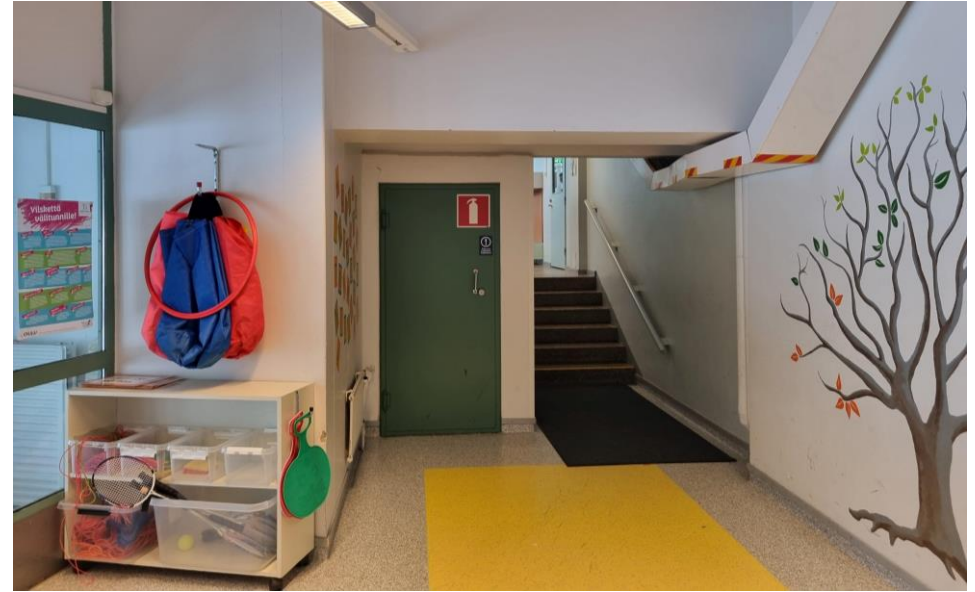
Kivikoulun ja vuonna 1978 valmistuneen koulurakennuksen liittymä sisältä kuvattuna. Osa kivikoulun ulkoseinästä on purettu pois. Puolen kerroksen korkuinen porttas johtaa kivikoulun ensimmäisen kerroksen käytävälle. Kellaritiloihin vievään portaikkoon johtaa palo-ovi.

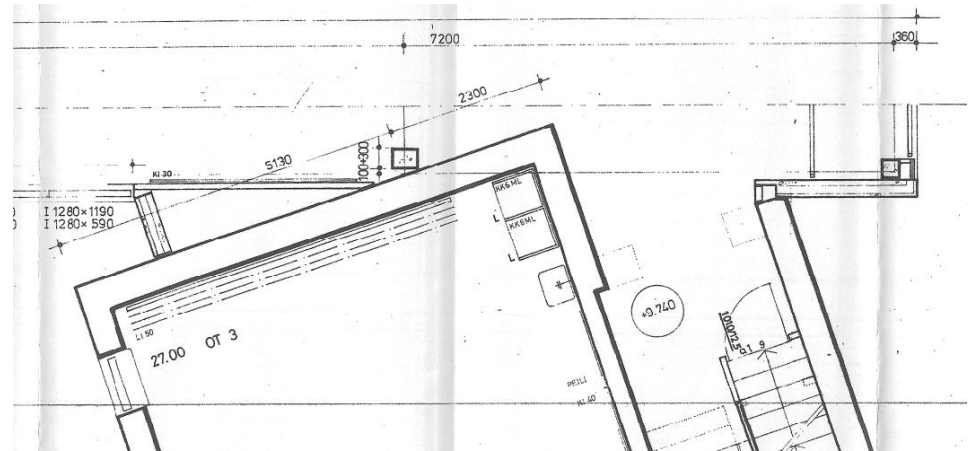
Ote 1. kerroksen pohjapiirroksista, jossa liitos kivikoulun ja 1976 rakennetun koulurakennuksen välillä. Kivikoulu liittyy hieman kulmittain uudisosaan. Portaikon kohdalta on purettu ulkoseinä pois ensimmäisestä kerroksesta.

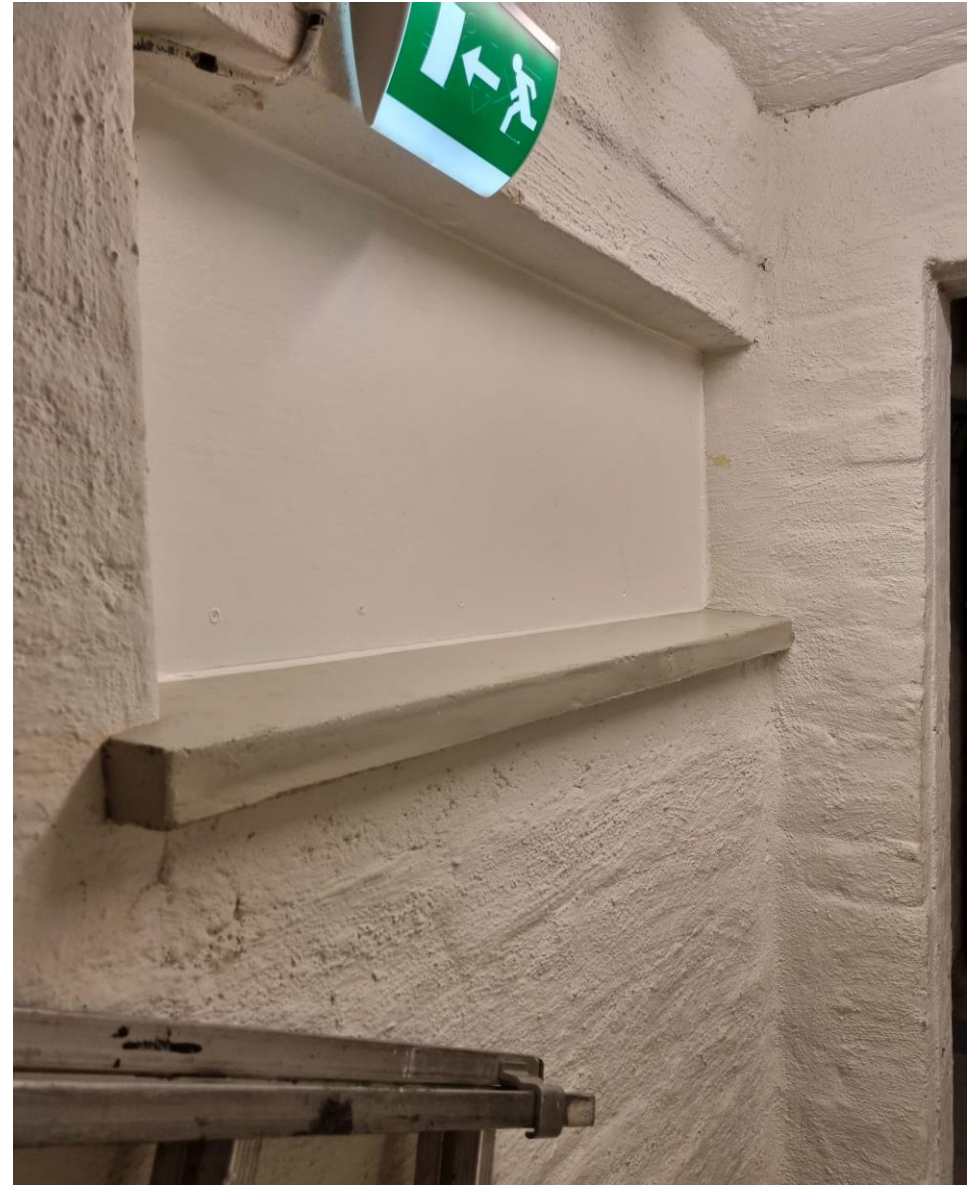
Kellarissa on rapatut tiiliseinät. Kellarin matalat ikkunat on rakennettu umpeen vuoden 2014 peruskorjauksen yhteydessä.

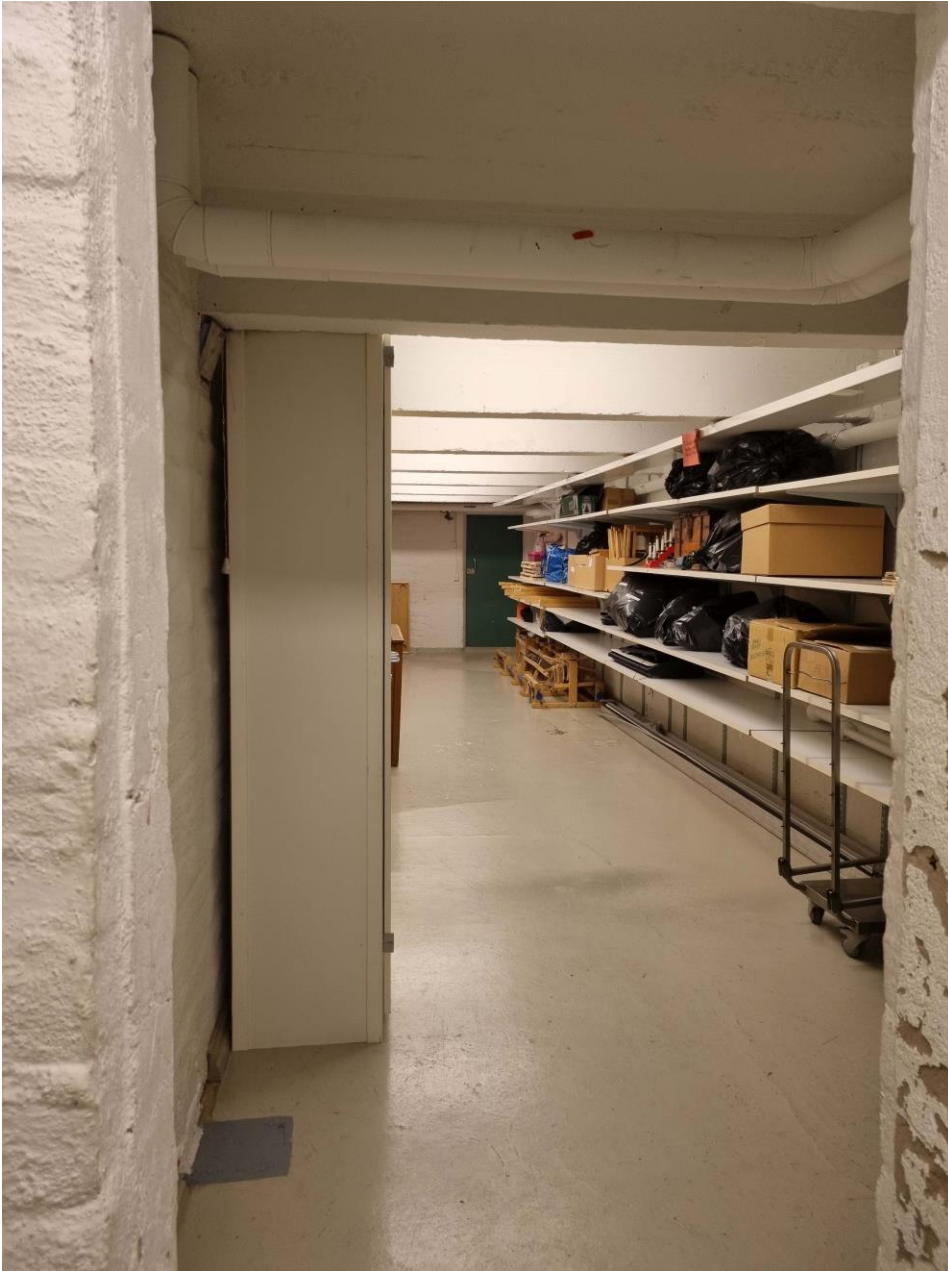
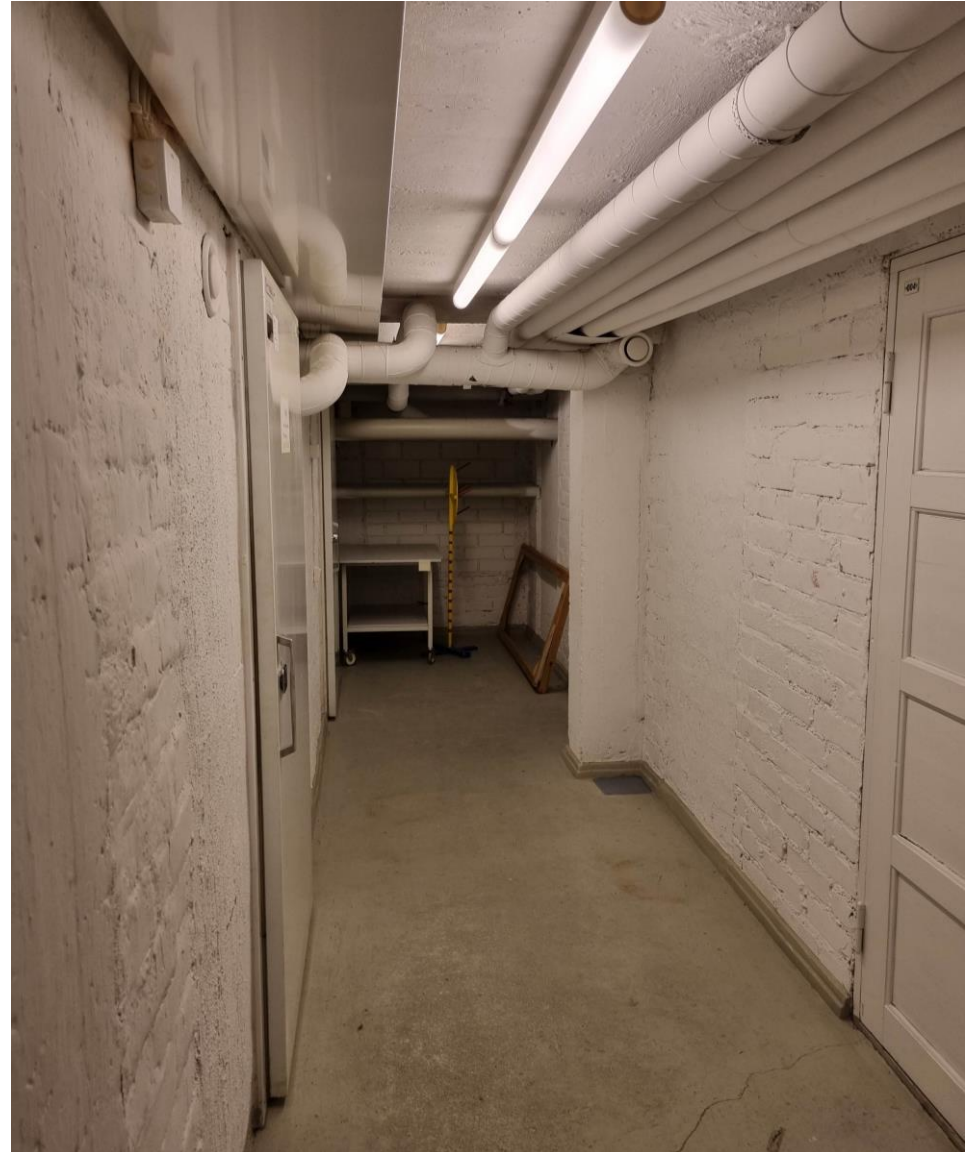
Kellaritiloissa on näkyvillä alkuperäisiä pintoja: seinät ovat rapattuja ja maalattuja tiilipintoja, lattiat betonipintoja. Pitkittäisen käytävän kattoa rytmittävät välipohjan palkit. Tilat ovat pääasiassa varastokäytössä tai taloteknisinä tiloina.

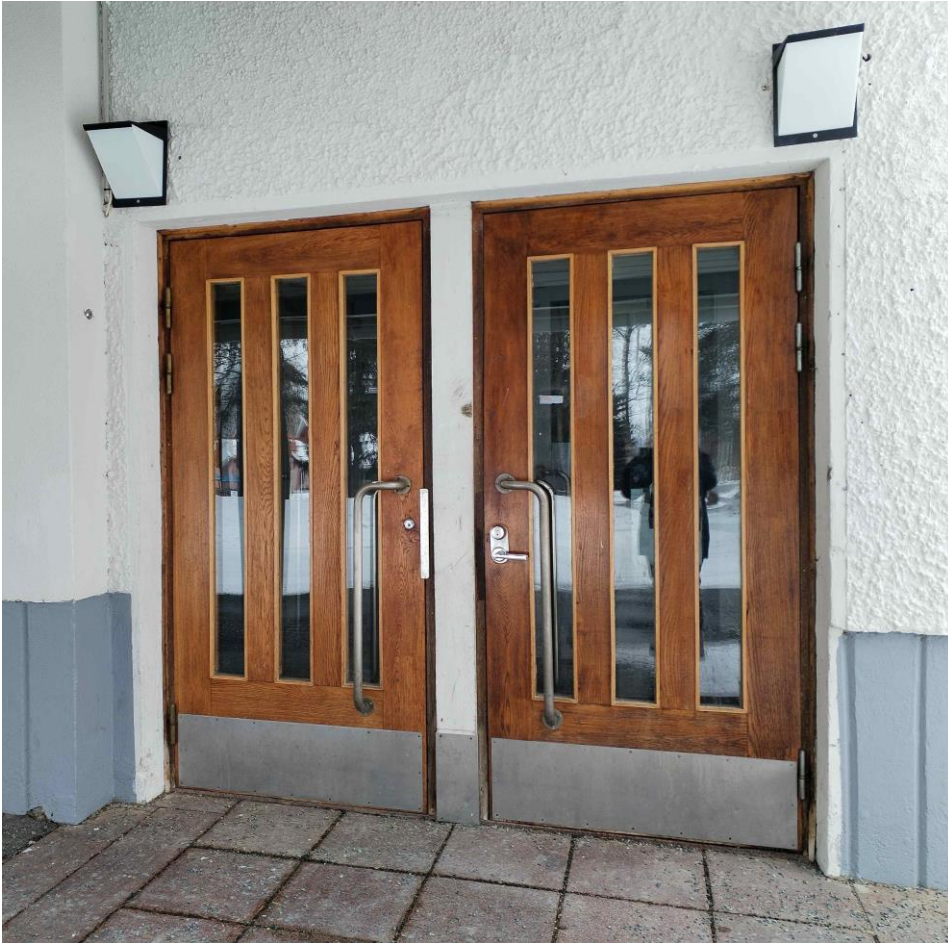
Pääsisäänkäynti sijaitsee koulurakennuksen itäpäädyssä. Ulko-ovet ovat alkuperäiset tammiovet.

Pääsisäänkäynnin ulko-ovet ovat alkuperäiset. Pääsisäänkäynnissä on rinnan kaksi leveää yksilehtistä ovea, jotka avautuvat parioven tapaan keskeltä. Ovet ovat lakattua tammea. Ovilla on rinnakkain kolme kapeaa ja korkeaa lasia, joita kehystävät kapeat, ovea vaaleammat listat. Ovien alaosissa on potkupellit sinkittyä teräslevyä. Putkivetimet ovat alkuperäiset, lukot ja painikkeet on myöhemmin uusittu.

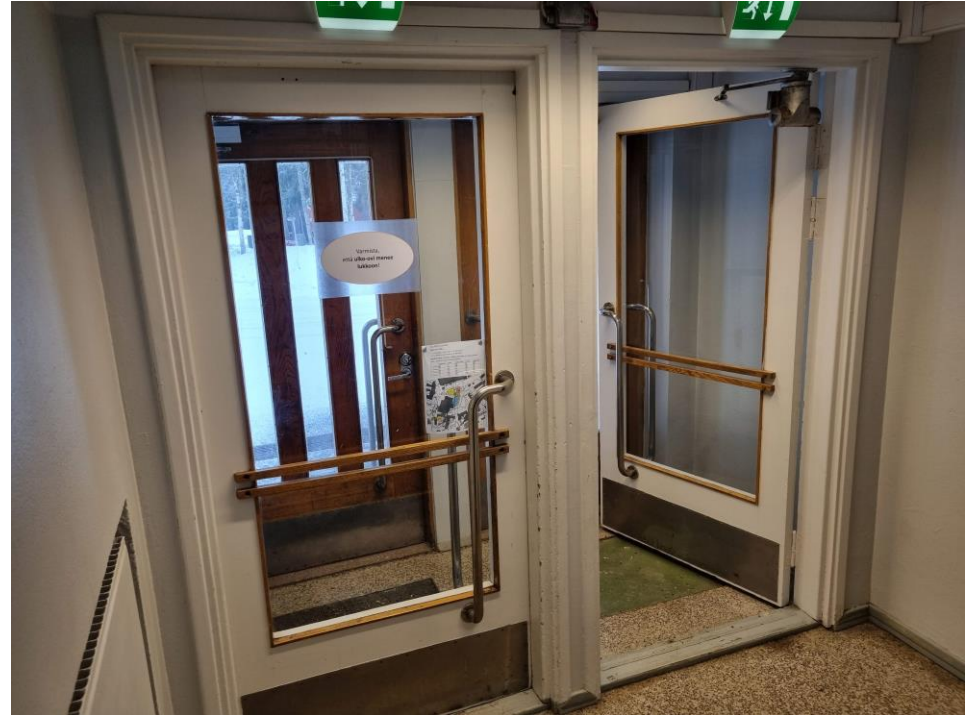
Myös tuulikaapin ja porrashuoneen väliset ovet ovat alkuperäiset.
