RAKENNUSHISTORIASELVITYS

# OULUN SALON KIRKON KYLÄN KANSAKOULU

**OULUNSALON KIRKONKYLÄN KANSAKOULU**

SWECO FINLAND OY  
KAISA WINBLAD ja TIIA LUUKKONEN  
3.6.2024

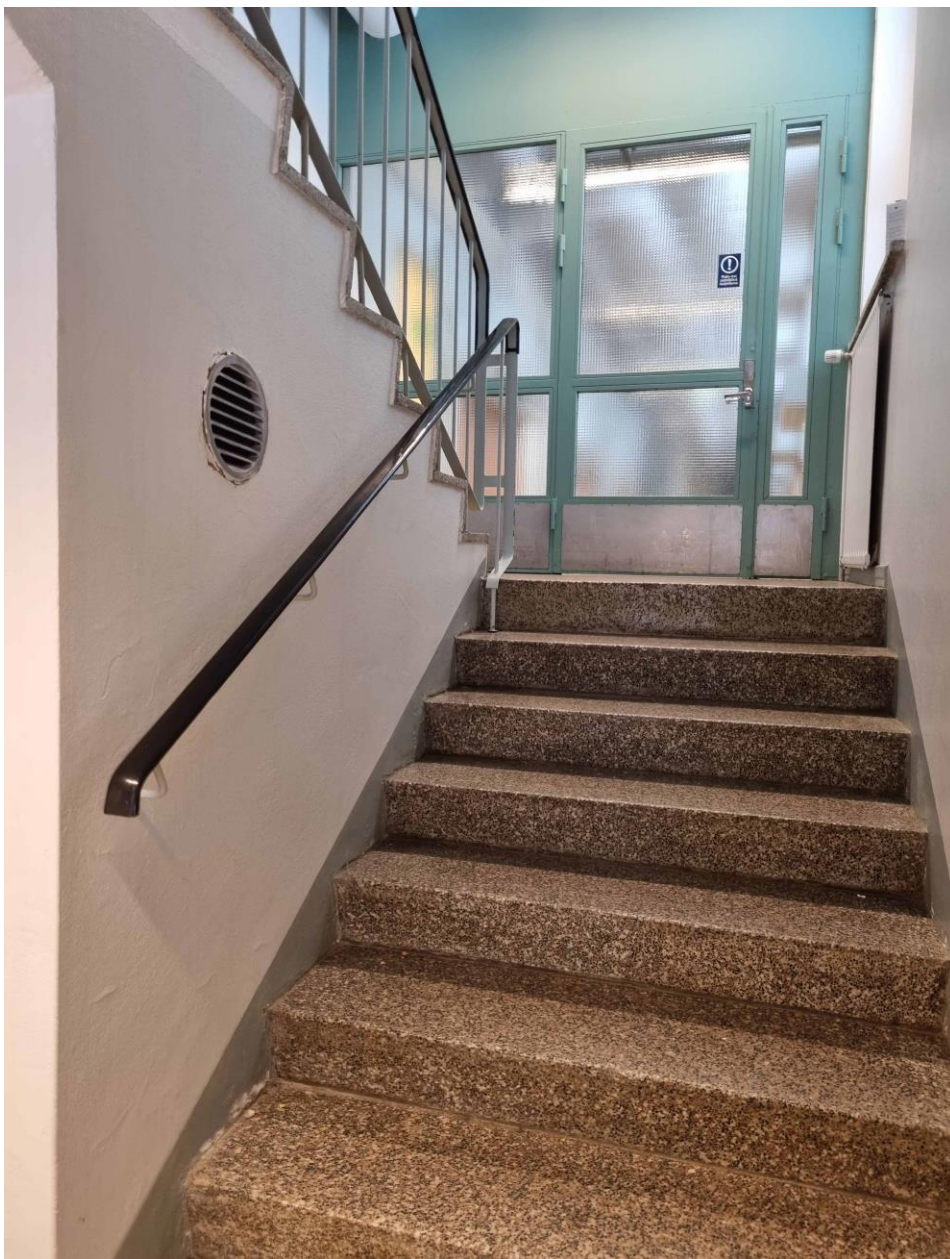
Sisääkäynniltä kuljetaan ensimmäisen kerroksen käytävälle puolen kerroksen korkuisen portaan kautta. Portaikon ja käytävien väliin on rakennettu osastoiva teräs-rautalankasirakenteinen väli-senä vuoden 1976 peruskorjauksen yhteydessä.

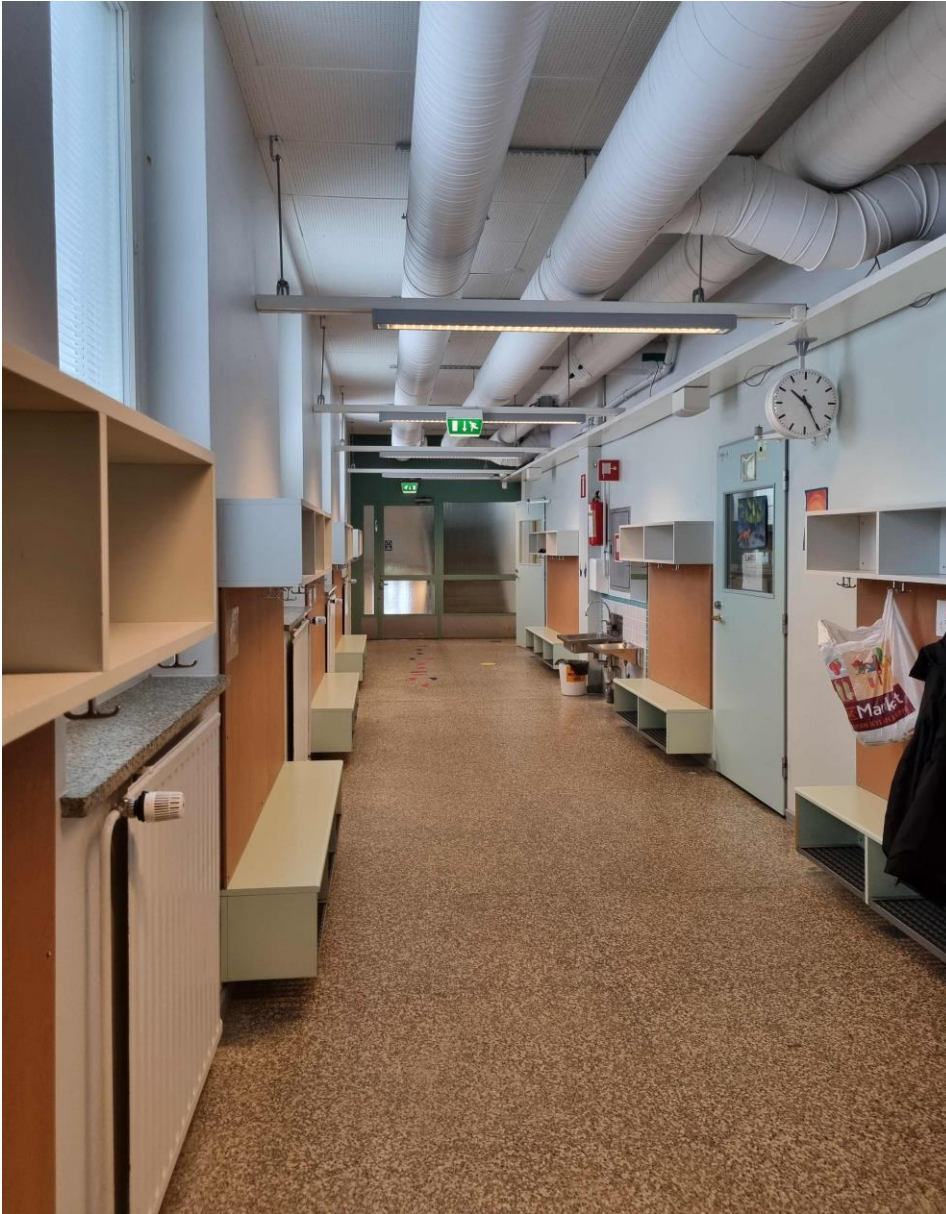
Käytävillä lattiapintana on alkuperäinen graniittimosaiikki. Seinäpinnat ja kalusteet on uusittu vuoden 2006 peruskorjauksen yhteydessä, sekä väritys että kalusteet ovat samanlaiset kuin valkean koulun käytävällä. Luokkahuoneisiin johtavat ovet on uusittu. Talotekniikkaa on selvästi näkyvillä ja ilmastointiputket hallitsevat käytävätilan yläosaa, mikä vaikuttaa tilan tunnelmaan.

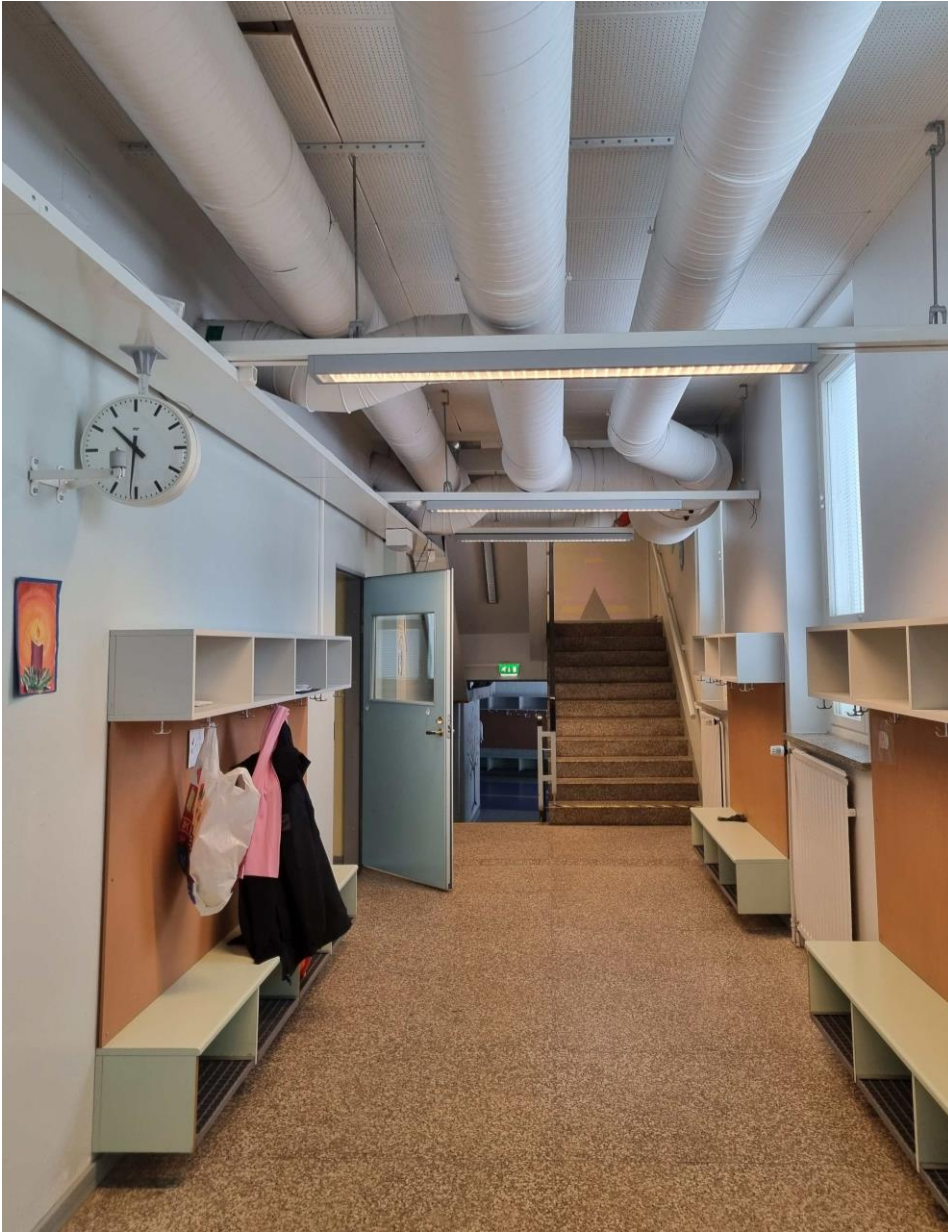
Käytäviltä rakennuksen länsipäädystä on purettu pois porrasta ja käytävätilaa erottavat väliseinät 1970-luvun peruskorjauksen yhteydessä. Väliseinän kohdalle käytäville on valettu uusi graniittimosaikkibetoni, joka poikkeaa värisävyltään hieman alkuperäisestä.

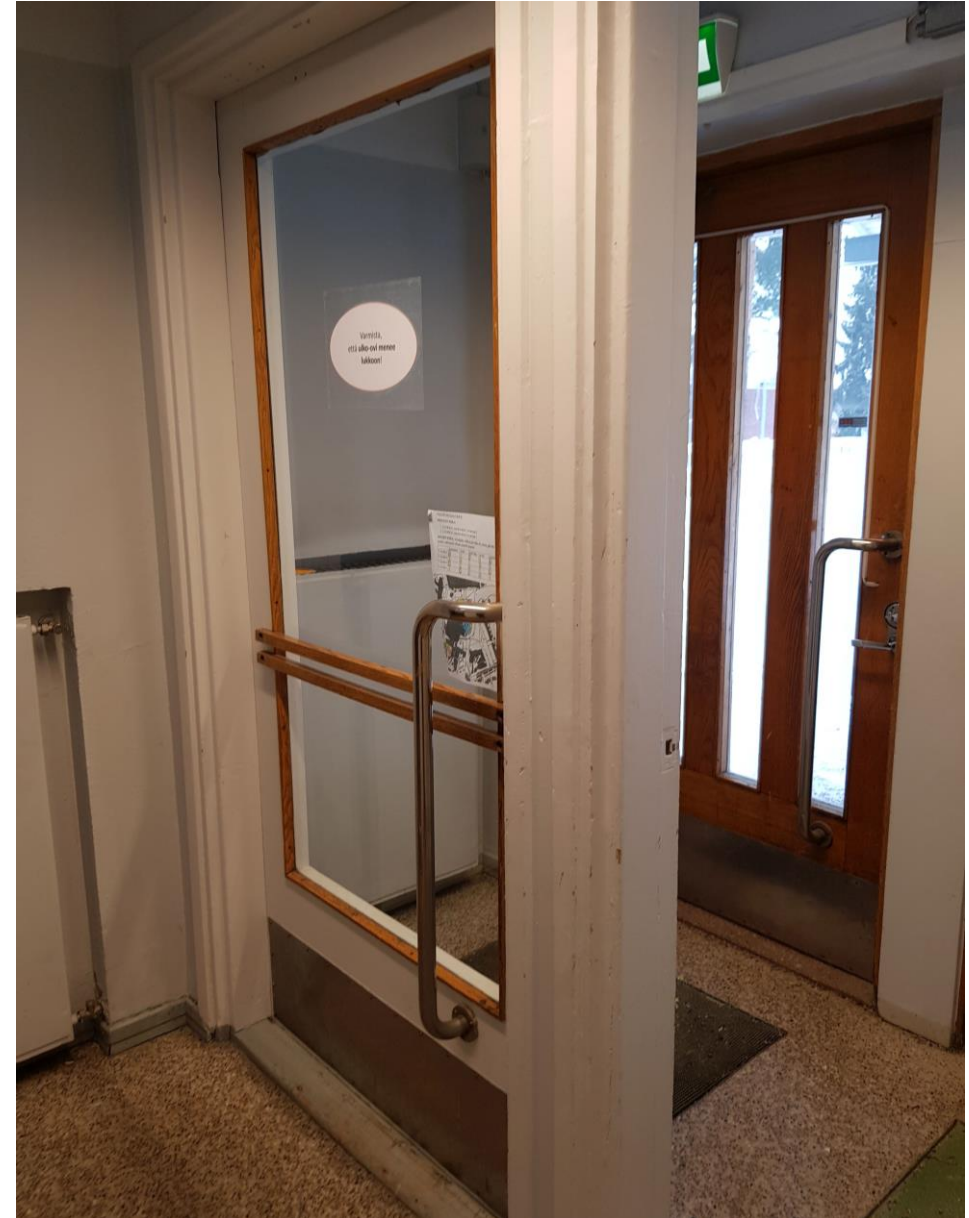
Pääsisäänkäynnin ulko-ovet ja väliovet ovat alkuperäiset ja hyvin säilyneet.

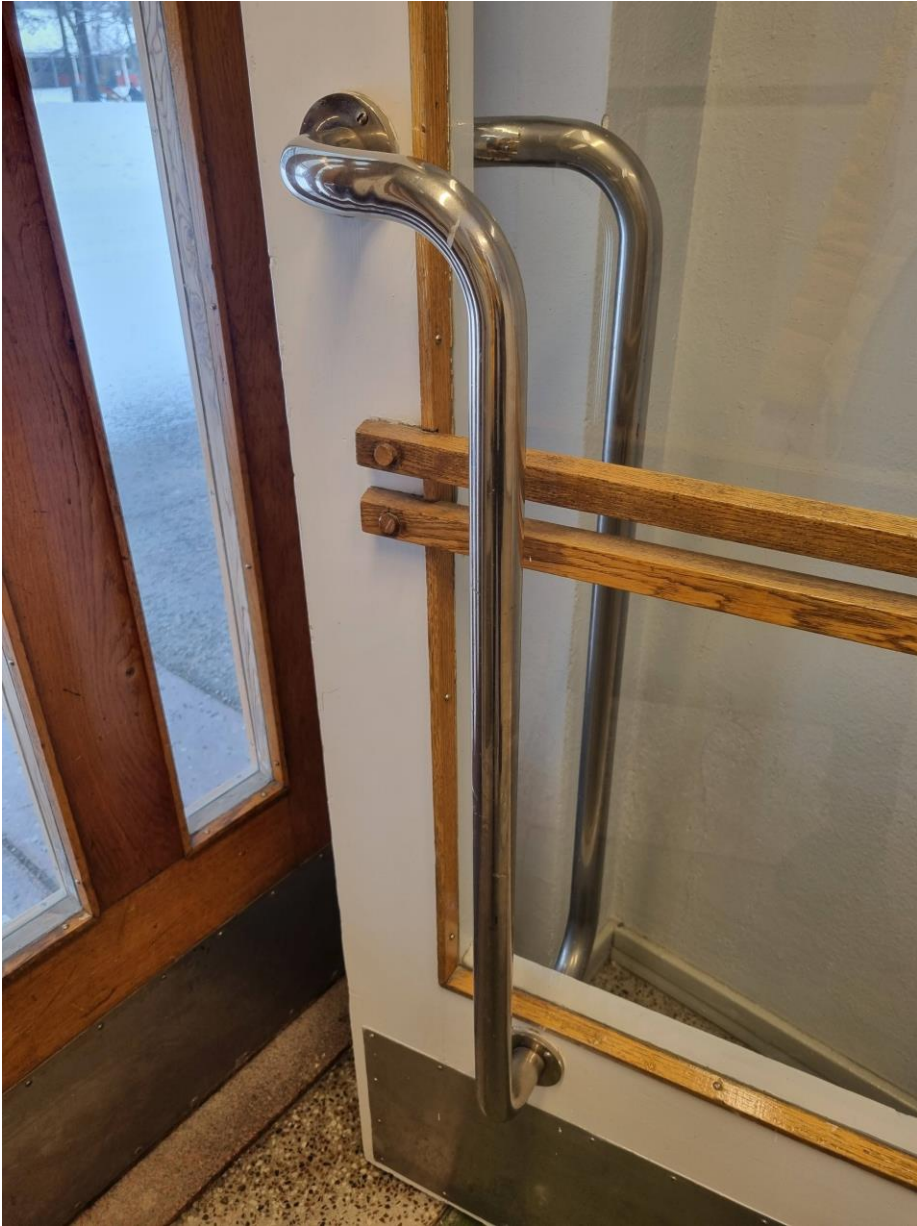
Väliovissa on tammiset koristelistat. Vetimet ovat alkuperäiset.

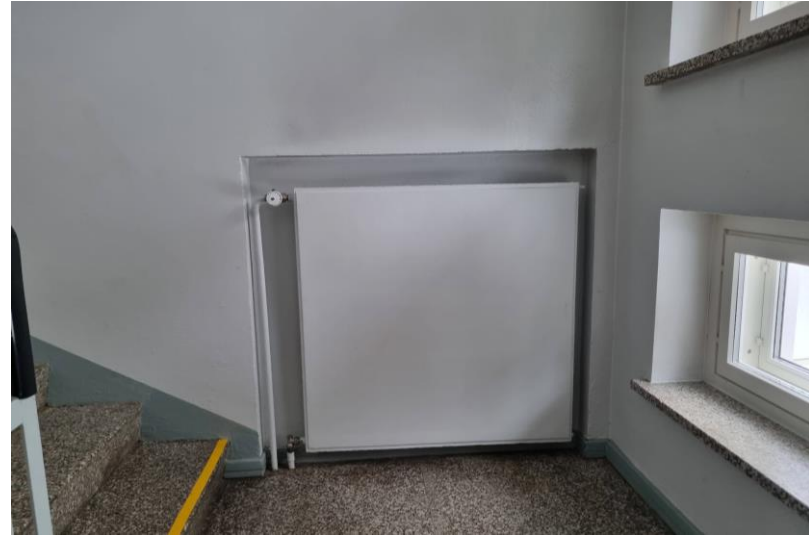
Porrashuoneissa lämpöpatterit sijaitsevat seiniin muuratuissa syvennyksissä.

Pattereille on tehty syvennykset seiiniin tuulikaappiin, sisäänkäynnin lepotasanteelle sekä ensimmäisen ja toisen kerroksen välitasanteelle.

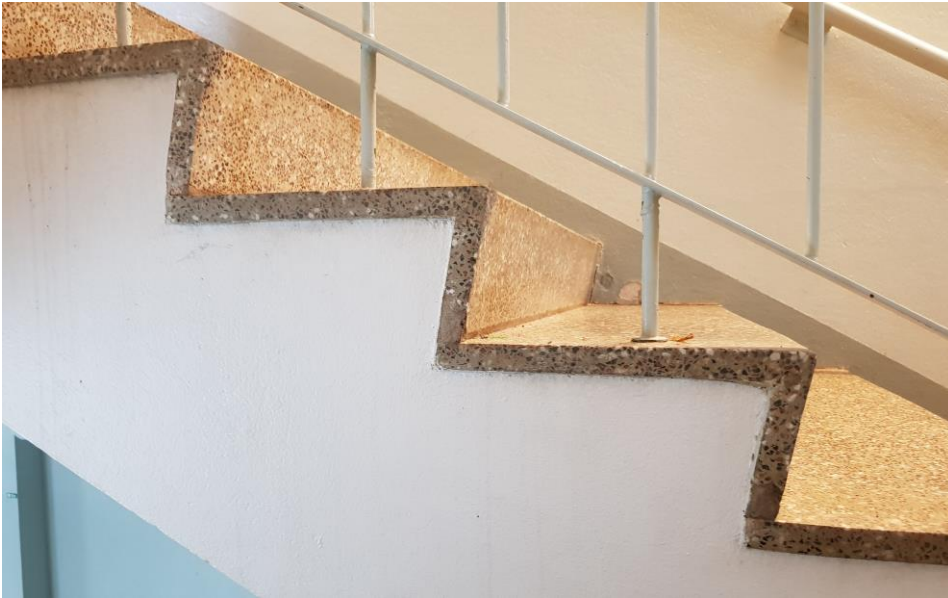
Portaiden askelmat on vuoden 1957 rakennuslityksen mukaan esivalmistettu tehtaalla ja asennettu paikoilleen rakennusvaiheessa.

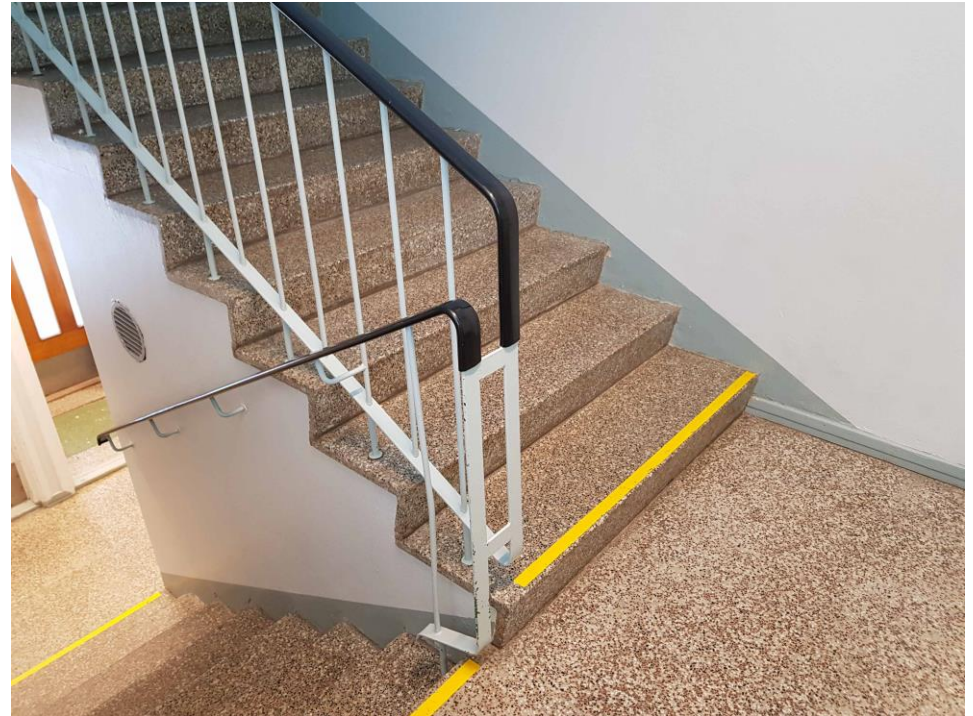
Nykyiset porraskaiteet ovat 1970-luvun tyylliset teräsrunkoiset pinnakaiteet, käsijohteet ovat mustaa muovilistaa.

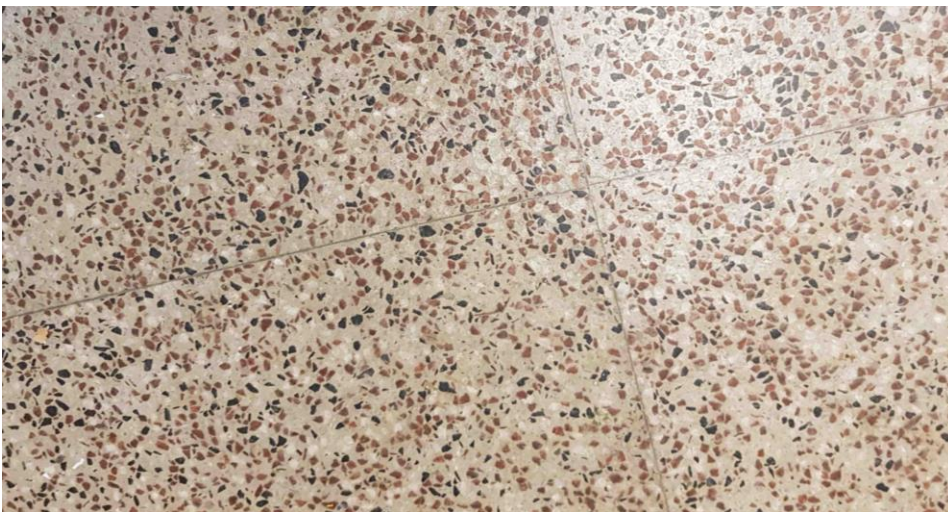
Lattiat ovat graniittimosaiikkia, jossa on punaisen kiviaineksen lisäksi mustaa ja valkoista kiveä. Pinnat on jaettu ruutuihin sinkkilistoilla.

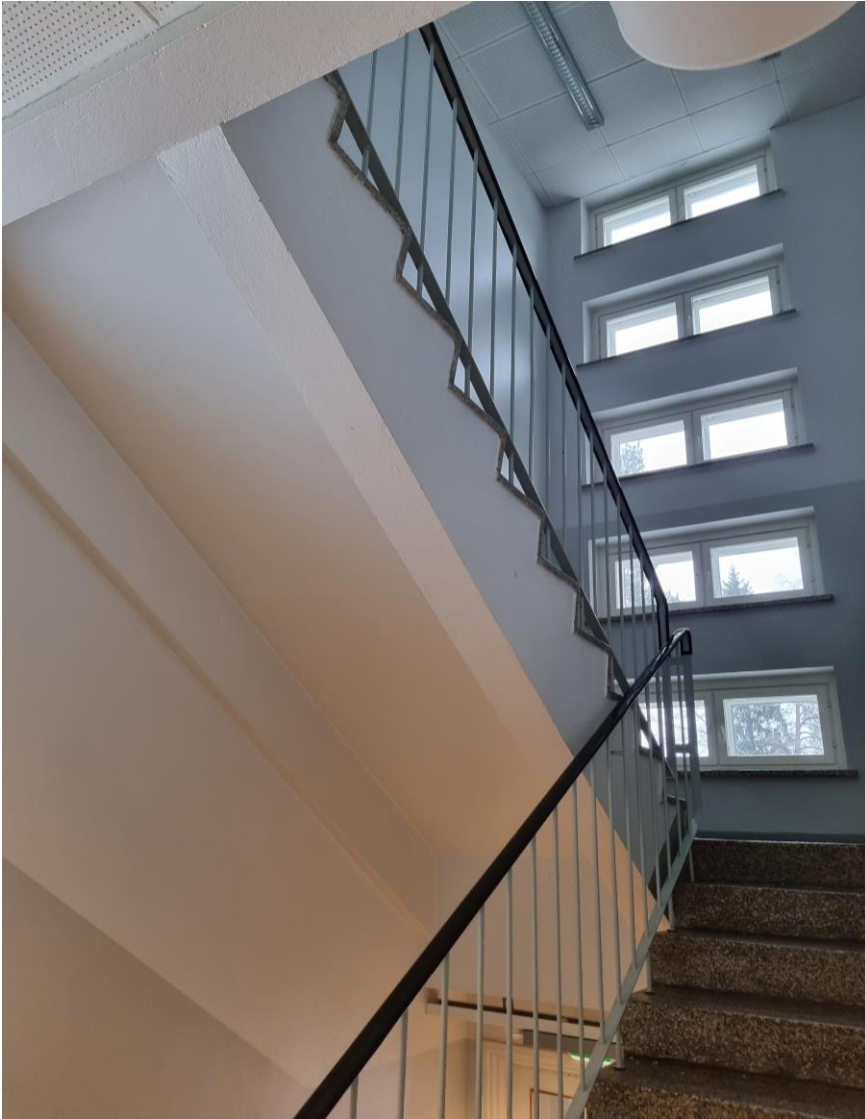
Porraskäytävään tulee luonnonvaloa itäpäädyssä sijaitsevien pienten ikkunoiden kautta. Ikkunoiden muodostama pystyrivi erottuu arkkitehtonisena aiheena sekä sisällä porrashuoneessa että itään avautuvalla päätyjulkisivulla. Porrashuone on korkea, ilmeeltään ja tunnelmaltaan juhlava tila.

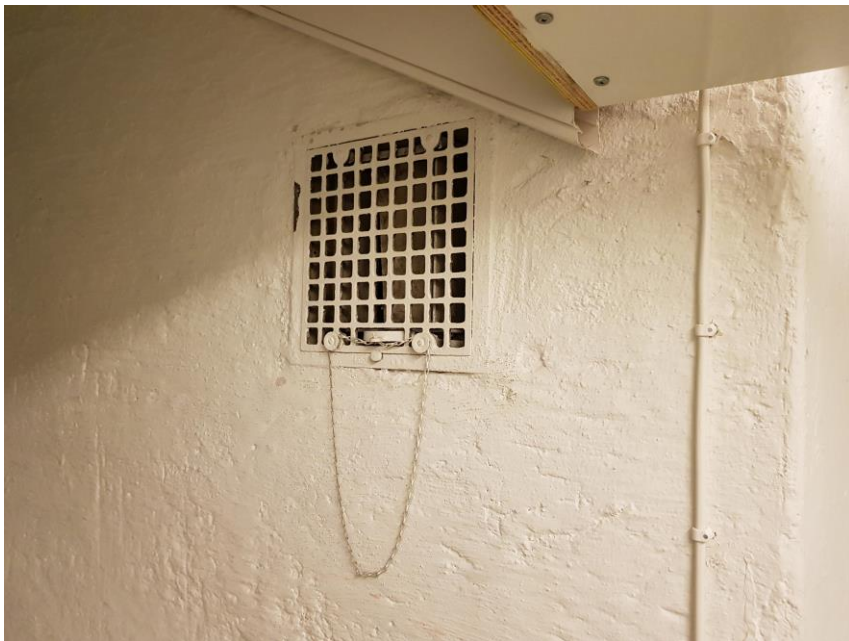
Kellarissa on säilynyt alkuperäisiä väliovia sekä seinäpintoja. Myös alkuperäiseen ilmanvaihtoon liittyviä rakennusosia on säilynyt.

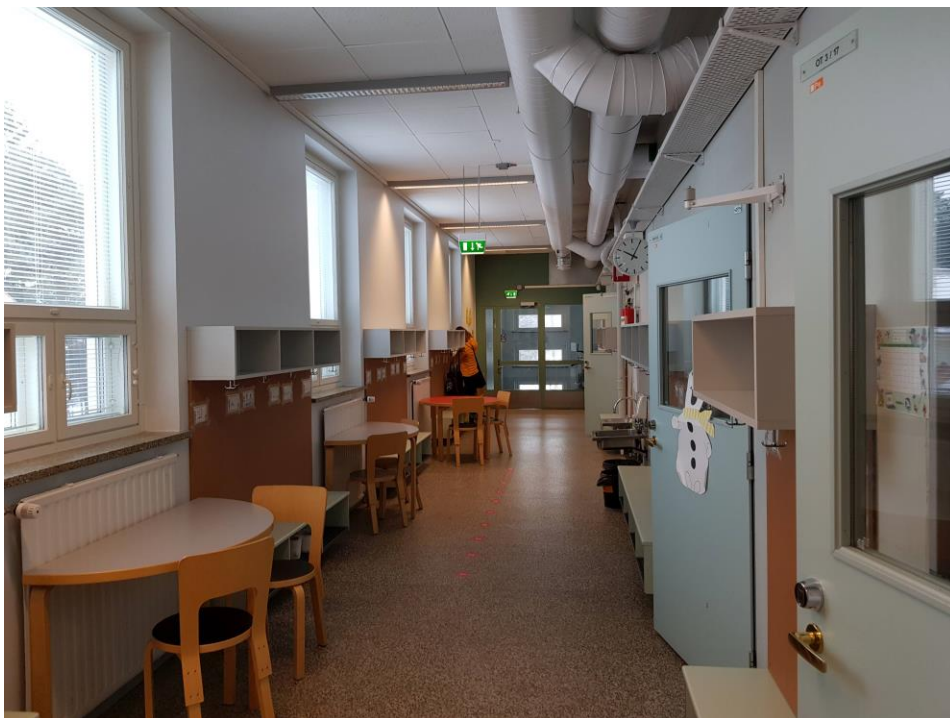
Käytävillä alkuperäistä tunnelmaa käytävällä tuovat graniittimosaiikkilattiat ja ikkunapenkit. Alaka-  
toissa on luultavasti alkuperäiset rei'itetyt akustiikkalevyt. Tekniset ratkaisut, kuten suuret ilmas-  
tointikanavat, sähköhylyt ja ripustetut opasteet erottuvat tilassa hallitsevina.

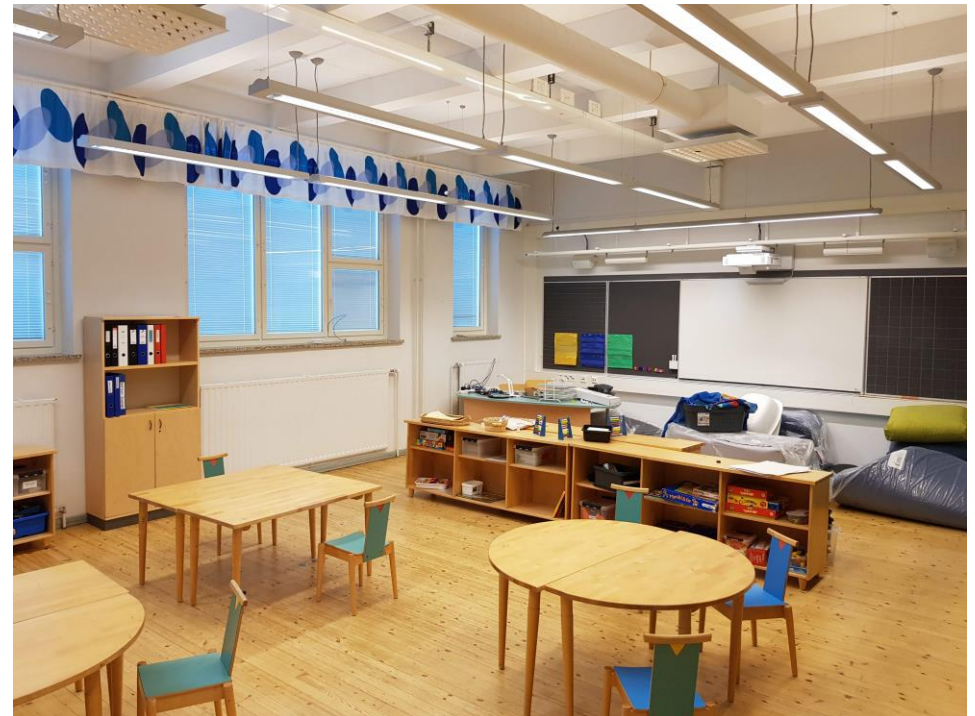
Alkuperäisissä suunnitelmissa veisto- ja voimistelusaliksi osoitetussa luokkahuoneessa on muista luokkatiloista poiketen lakattu laudalattia. Katossa näkyvät poikittaiset betonipalkit, niiden väleissä on rei'itetyt akustiikkalevyt.

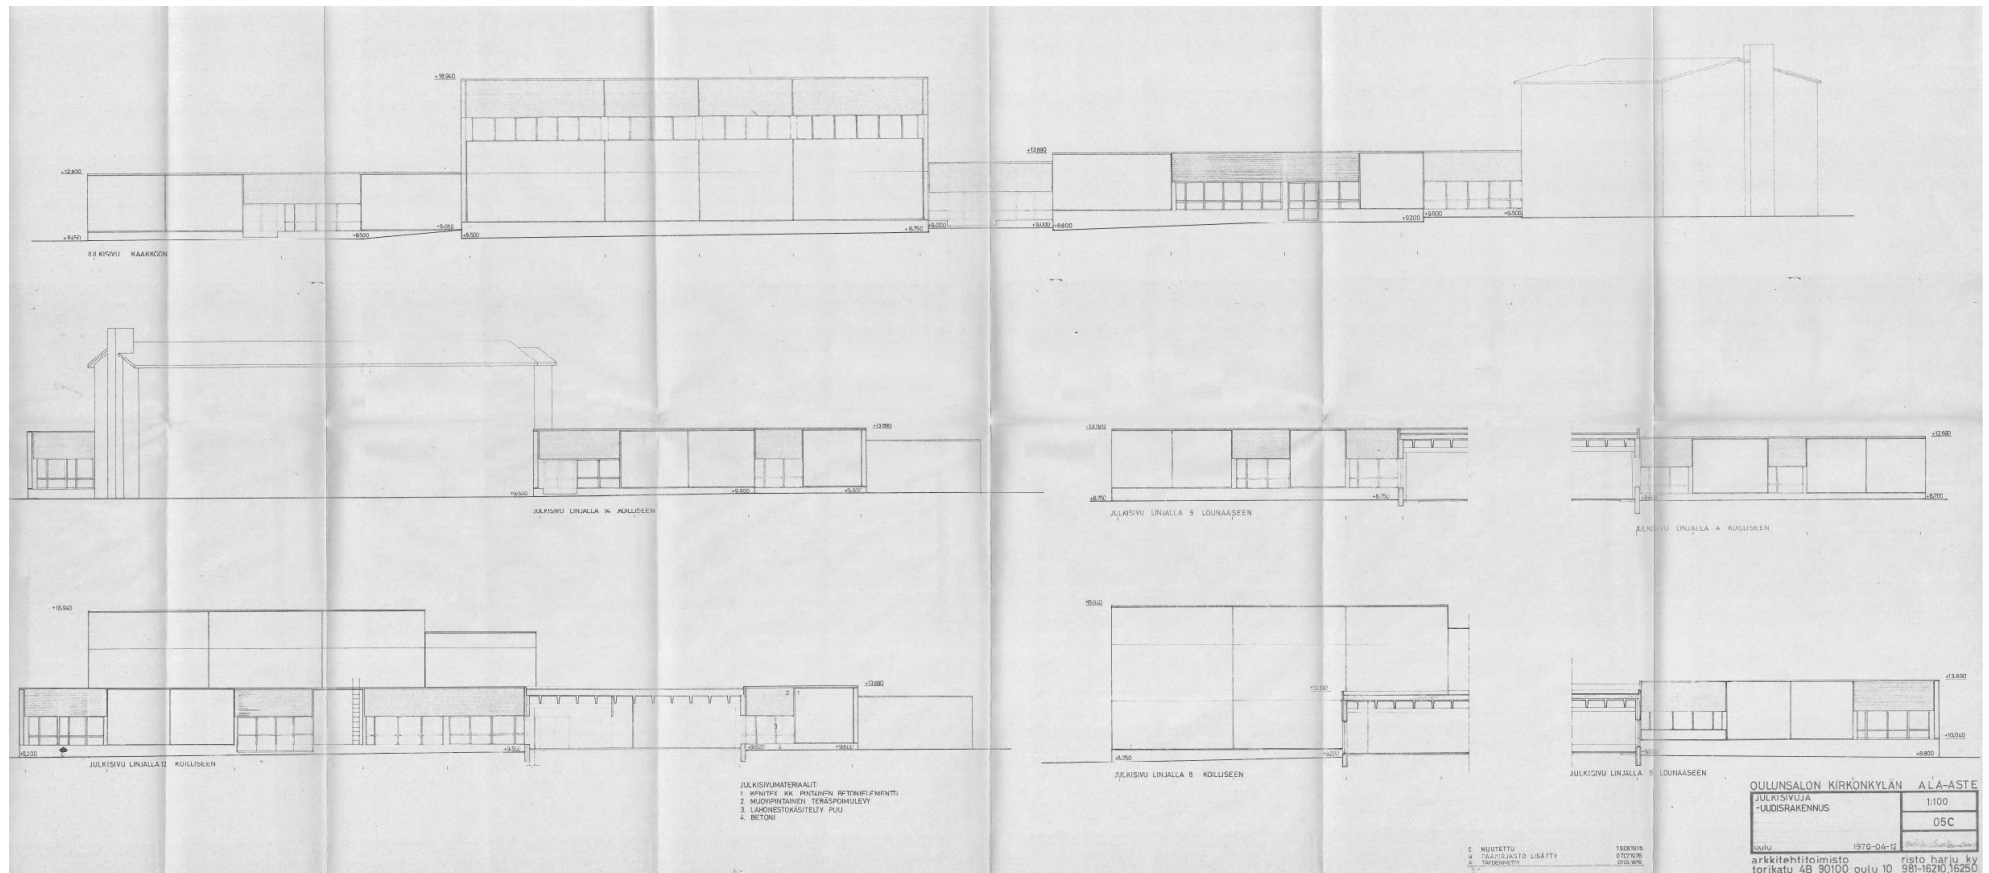
Ote julkisivupiirustuksesta. Kokonaishahmoltaan monitahoisessa rakennuksessa on monta julkisivua. Julkisivumateriaaleina on lueteltu Kenitex kk pintainen betonielementti, muovipintainen teräspoimulevy, lahonestokäsitelty puu ja betoni. Arkkitehtitoimisto Risto Harju Ky, 12.4.1976.

Koulurakennuksen julkisivut ovat pääosin betonielementtejä ja muovipintaista teräspoimulevyä. Julkisivut ovat pelkistetyt ja ajalleen tyyppilliset. Julkisivuilla ikkunat ja niiden yläpuoliset poimulevyypinnat vuorottelevat ehyiden betonipintojen kanssa. Suuret ikkunat sijaitsevat matalalla. Tasakatto korostaa rakennuksen matalaa, horisontaalista hahmoa.

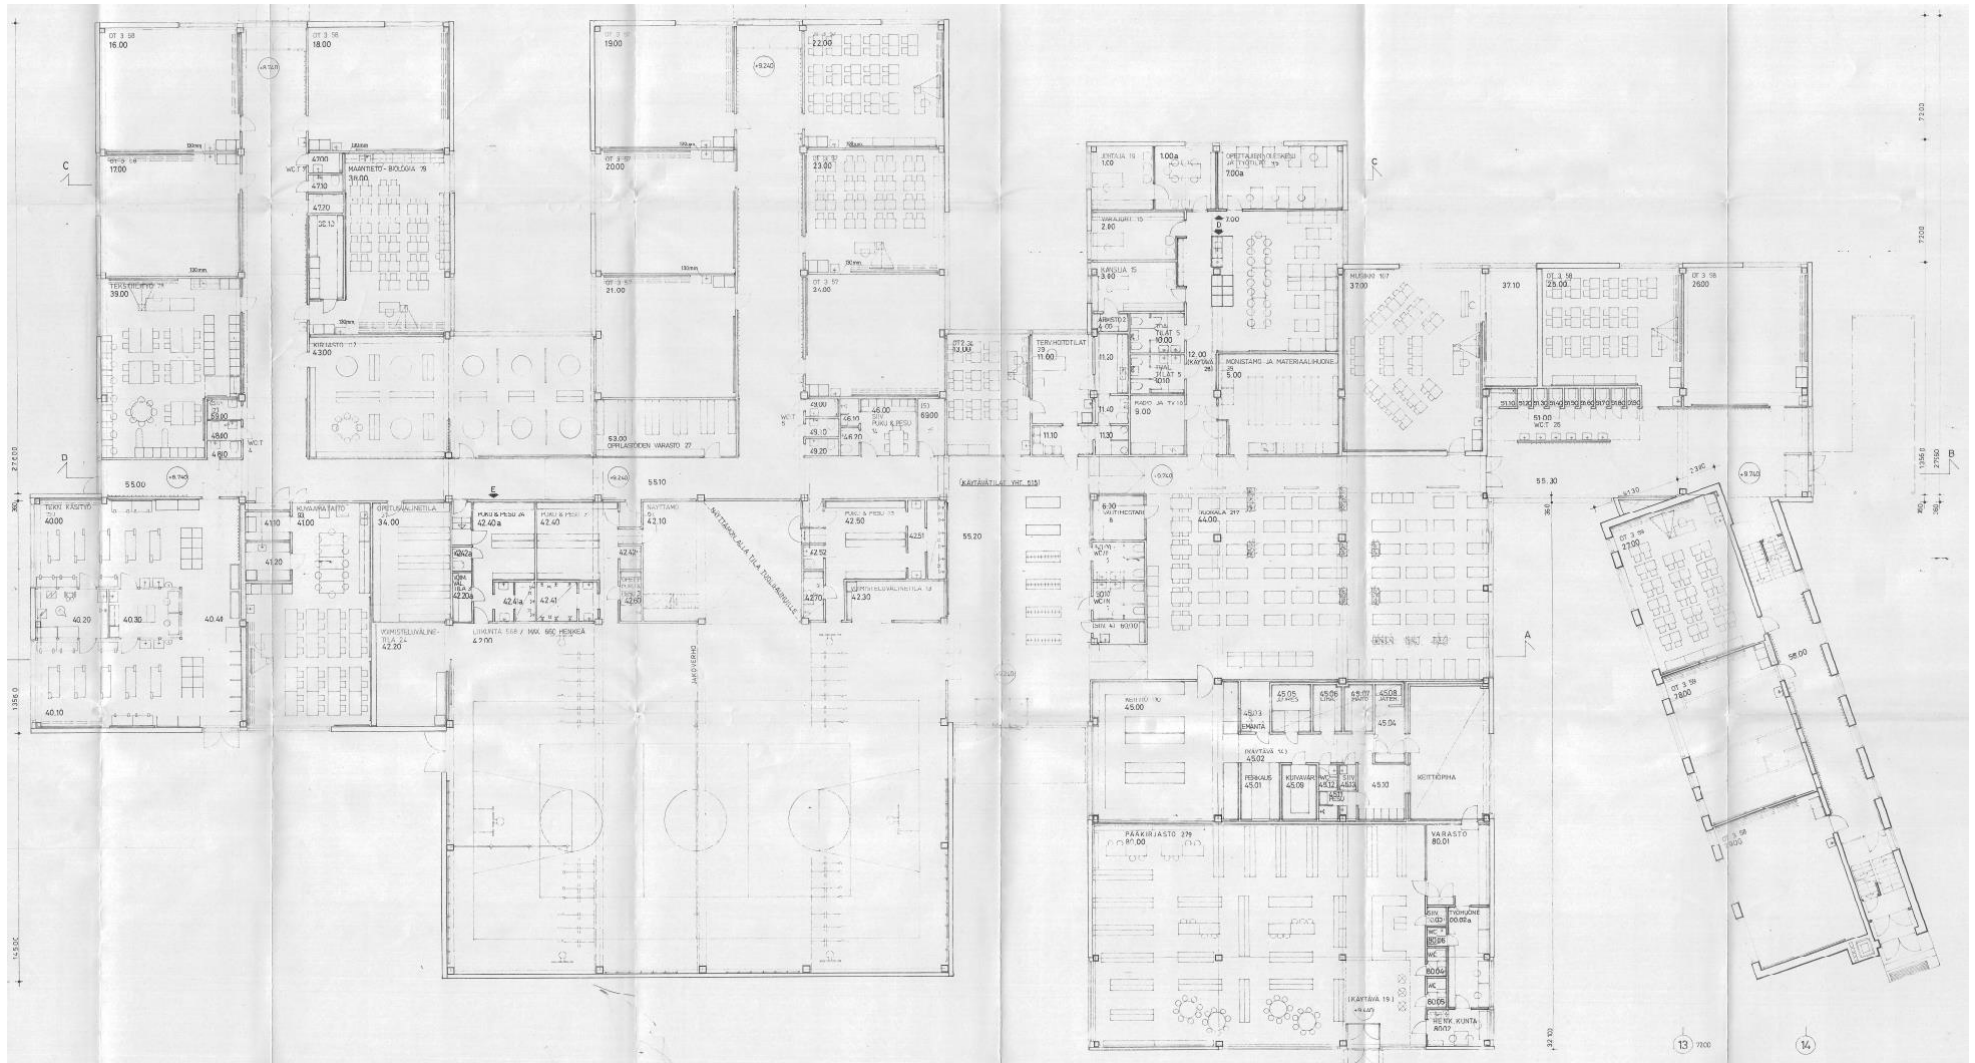
Vuonna 1978 valmistuneen koulurakennuksen alkuperäinen pohjaratkaisu. Arkkitehtitoimisto Risto Harju ky, 24.3.1976. Rakennus on pohjakaavaltaan kampamainen. Poikittaiset siipiosat liittyvät pitkittäiseen keskuskäytävään, joka kulkee kivikoulun länsipäädystä etelään ja päättyy teknisten tilojen vieressä sijaitsevaan uloskäyntiin. Pääosa luokkahuoneista sijaitsee keskuskäytävän länsipuolella (kuvasa käytävän yläpuolella). Käytävän eteläpuolella sijaitsevat teknisen työn opetustilat, liikuntasali aputiloineen sekä kirjasto, keittiötilat ja ruokala. Rakennuksen uusi pääsisäänkäynti sijaitsee idän puolella liikuntasalin ja kirjasto-ruokalasiiven välissä. Opettajien tilat sijaitsevat ruokalan kohdalla käytävän länsipuolella.

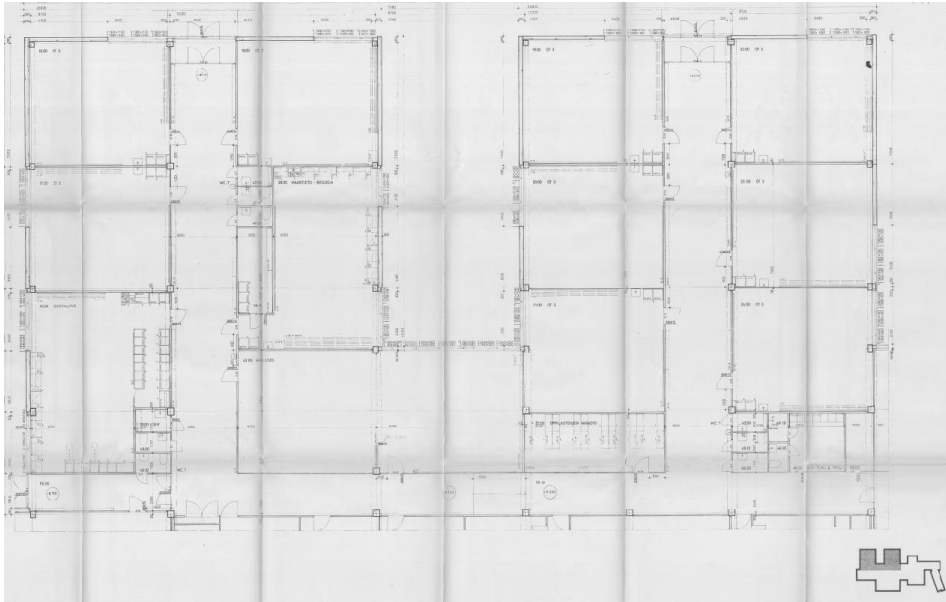
Ote koulurakennuksen pohjapiirroksesta. Pohjapiirroksessa näkyvät koulurakennuksen luokkahuone-nesiivet, jotka sijaitsevat rakennuksen lounaiskulmassa. Luokkatiloista erikseen on määritelty tekstiilityön ja maantieto-biologian luokat. Kuvassa vasemmanpuoleisen käytävän kulmauksessa on kirjastotiloja ja sen oikealla puolella oppilastöiden varasto. Arkkitehtitoimisto Risto Harju Ky, 26.5.1976.

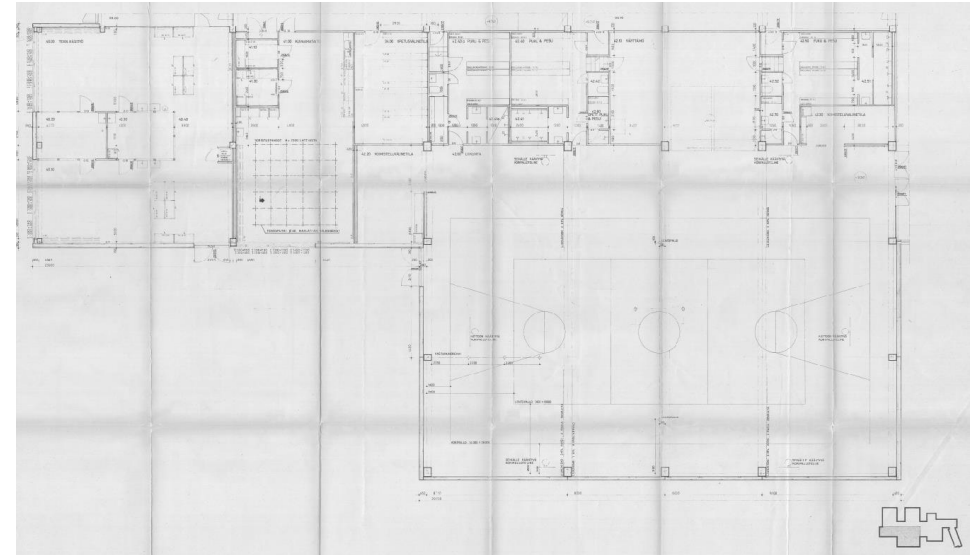
Ote koulurakennuksen pohjapiirroksesta. Pohjapiirroksessa on esitetty koulurakennuksen voimistelu-/ juhlasali näyttämöineen ja pukuhuoneineen sekä teknisen käsityön tilat. Arkkitehtitoimisto Risto Harju Ky, 26.5.1976.

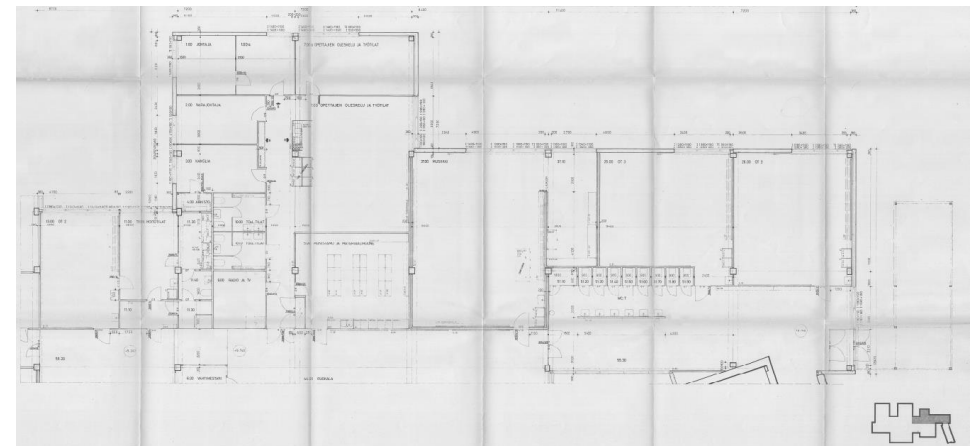
Ote koulurakennuksen pohjapiirroksesta. Pohjapiirroksessa näkyvät opettajien tilat, monistamo ja terveydenhoitajan tilat sekä rakennuksen luoteiskulmassa sijaitsevat luokkatilat, joista yksi on määritelty musiikkiluokaksi. Arkkitehtitoimisto Risto Harju Ky, 26.5.1976.

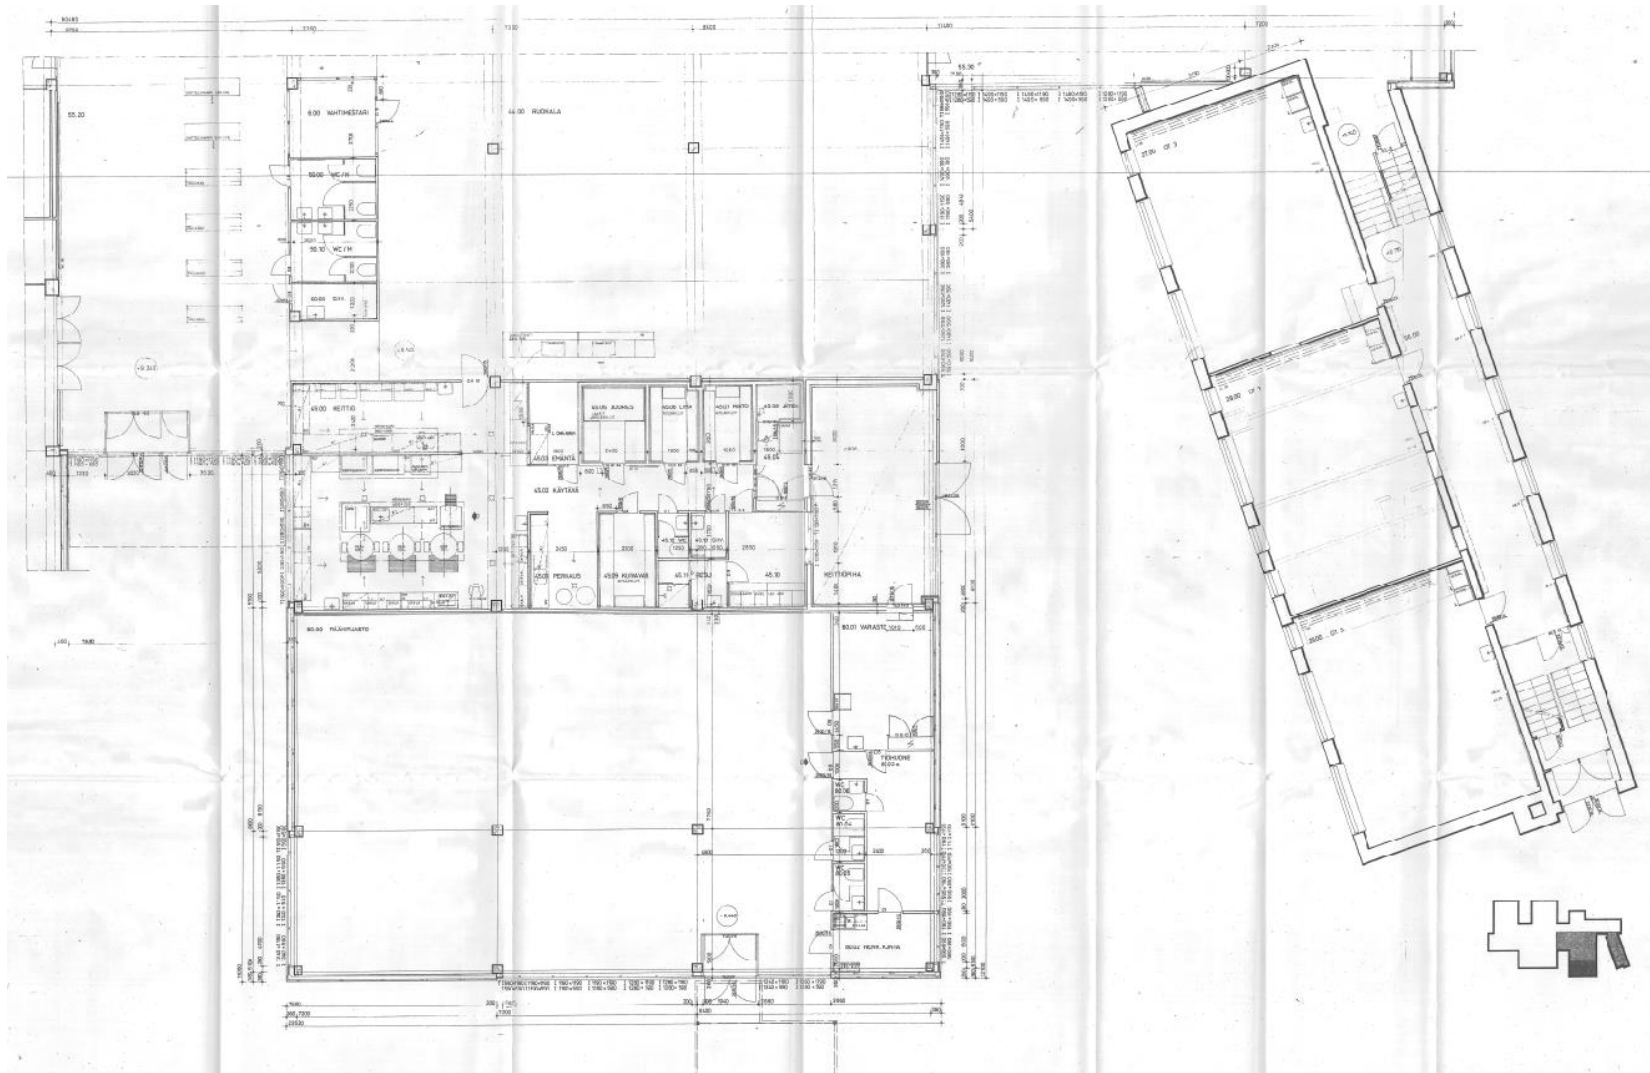
Ote koulurakennuksen pohjapiirroksesta. Uuden koulurakennuksen koillisosassa ovat keskikäytävän varressa sijaitseva ruokasali, keittiön tilat ja kirjasto. Ruokasalin vieressä on keskusaula, johon johtaa liikuntasalin ja kirjaston välissä sijaitseva pääsisäänkäynti. Piirroksessa näkyy myös vuonna 1958 rakentunut kivioulu, joka liitettiin osaksi uudisrakennusta. Arkkitehtitoimisto Risto Harju Ky, 26.5.1976.

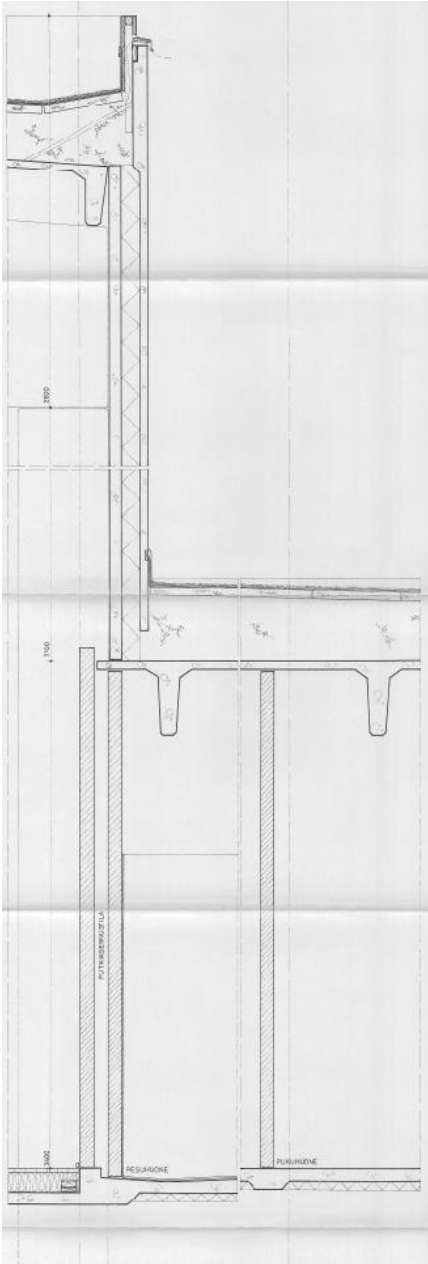
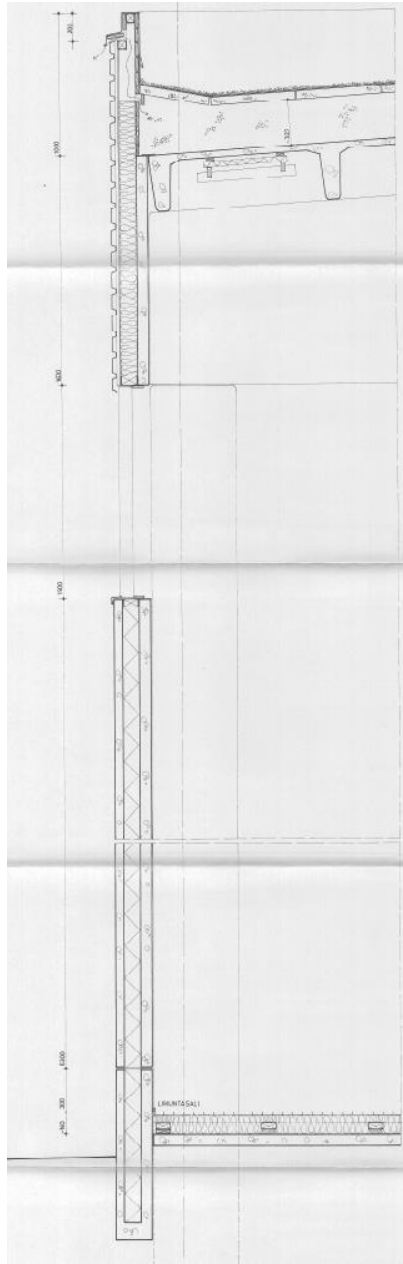
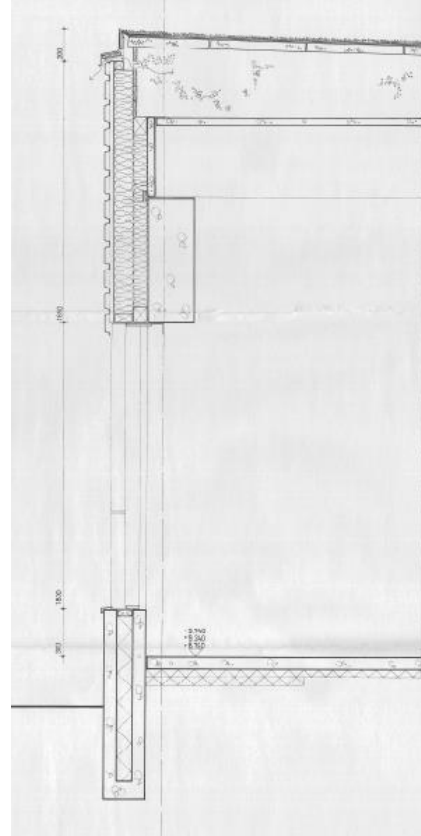
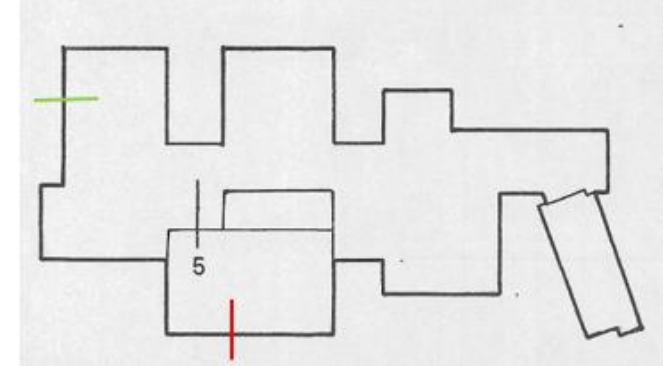
Ulkoseinien rakennetyypit.

Otteita koulurakennuksen seinäleikkauksista (Arkkitehtitoimisto Risto Harju Ky). Leikkauksissa on nähtävissä rakenteiden liittyminen toisiinsa. Ensimmäinen leikkaus on mustalla viivalla ja numerolla 5 merkitystä kohdasta. Leikkauskuvassa näkyy matalamman osan kattorakenteen liittyminen liikunsalin korkeampaan seinärakenteeseen.

Toinen leikkauskuva on punaisella viivalla merkitystä kohdasta. Seinän alaosassa julkisivun puolella on betoni, yläosassa pöimulevyverho.

Kolmannen leikkauksen kaltainen rakenne löytyy esimerkiksi vihreällä merkitystä kohdasta.

### ULKOSEINÄT YLEISÄ

1. 60mm teräsbetoni
2. 120mm mineraalivilla, esim. PV-11V
3. 80mm teräsbetoni

### ULKOSEINÄT IRTOKIVIEN YLÄPÖHJÄ

1. Muovipinnoitettu sinkitty teräspoimulevy
2. Pystykoolaus, 19x100 K 1200
3. 3mm Luja-levy
4. 120mm mineraalivilla, esim. PV-11V
5. 80mm teräsbetoni
