RAKENNUSHISTORIASELVITYS

# OULUN SALON KIRKON KYLÄN KANSAKOULU

**OULUNSALON KIRKONKYLÄN KANSAKOULU**

SWECO FINLAND OY  
KAISA WINBLAD ja TIIA LUUKKONEN  
3.6.2024

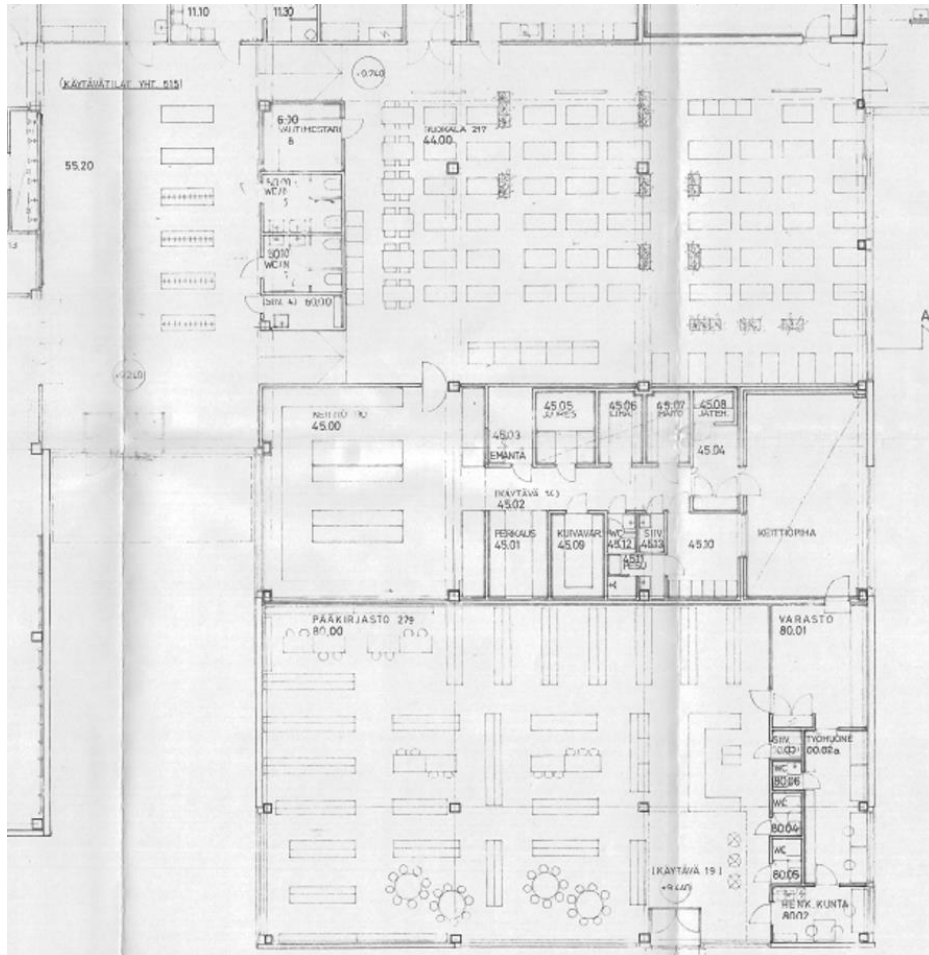
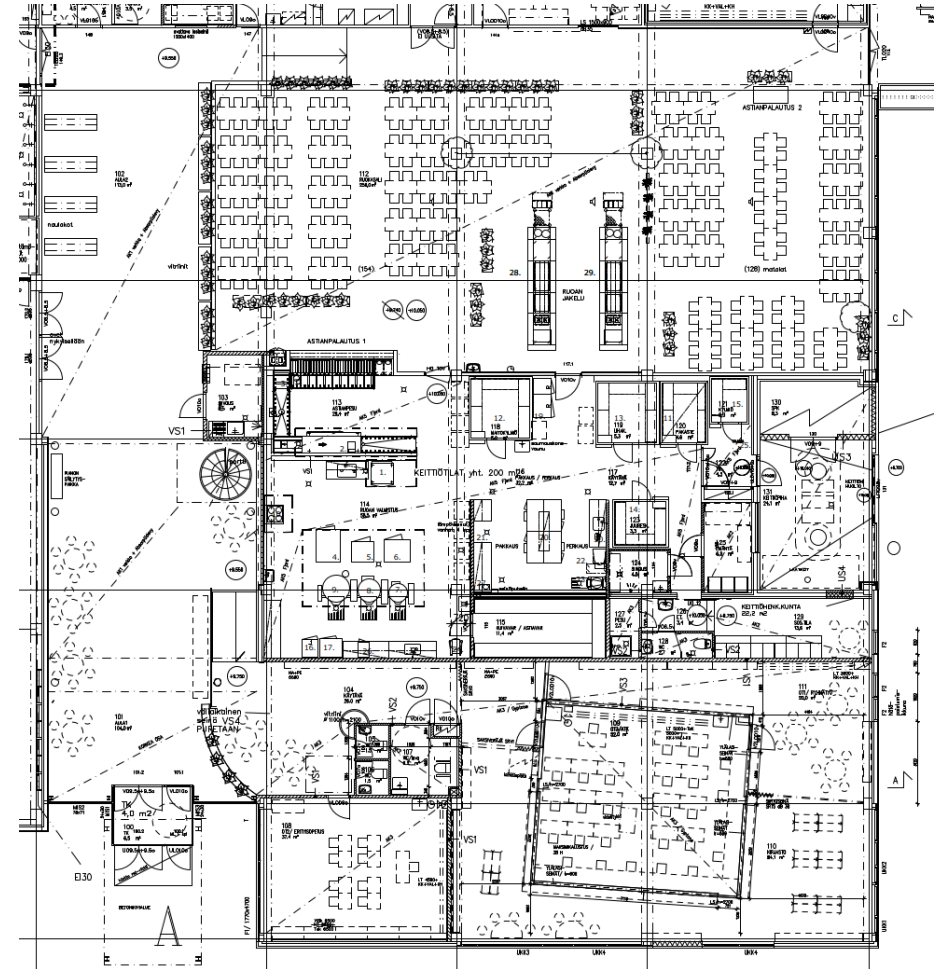
Otteet vuoden 1976 alkuperäisistä pohjapiirustuksesta (Arkkitehtitoimisto Risto Harju Ky) sekä 31.1.2006 päivätystä pohjapiirustuksesta (Arkkitehtitoimisto Martti Karsikas Oy). Uudemmassa piirustuksessa näkyvät aulatilan laajennus, keittiön alueen muutostyöt sekä ruokasalin muutostyöt. Ruokasalin reunalta on muun muassa purettu pois wc-tilat ja ruokasali on sen myötä yhdistynyt avoimeksi tilaksi aulan kanssa. Tiloja kuitenkin rajaa toisistaan matala tiilimuuraus sekä sitä vasten aulan puolella sijaitsevat vitriinit. Lisäksi entisen pääkirjaston tilat on muutettu oppilastiloiksi. Tilaan on tehty mielenkiintoinen tilallinen ratkaisu rakentamalla huone huoneen sisälle.

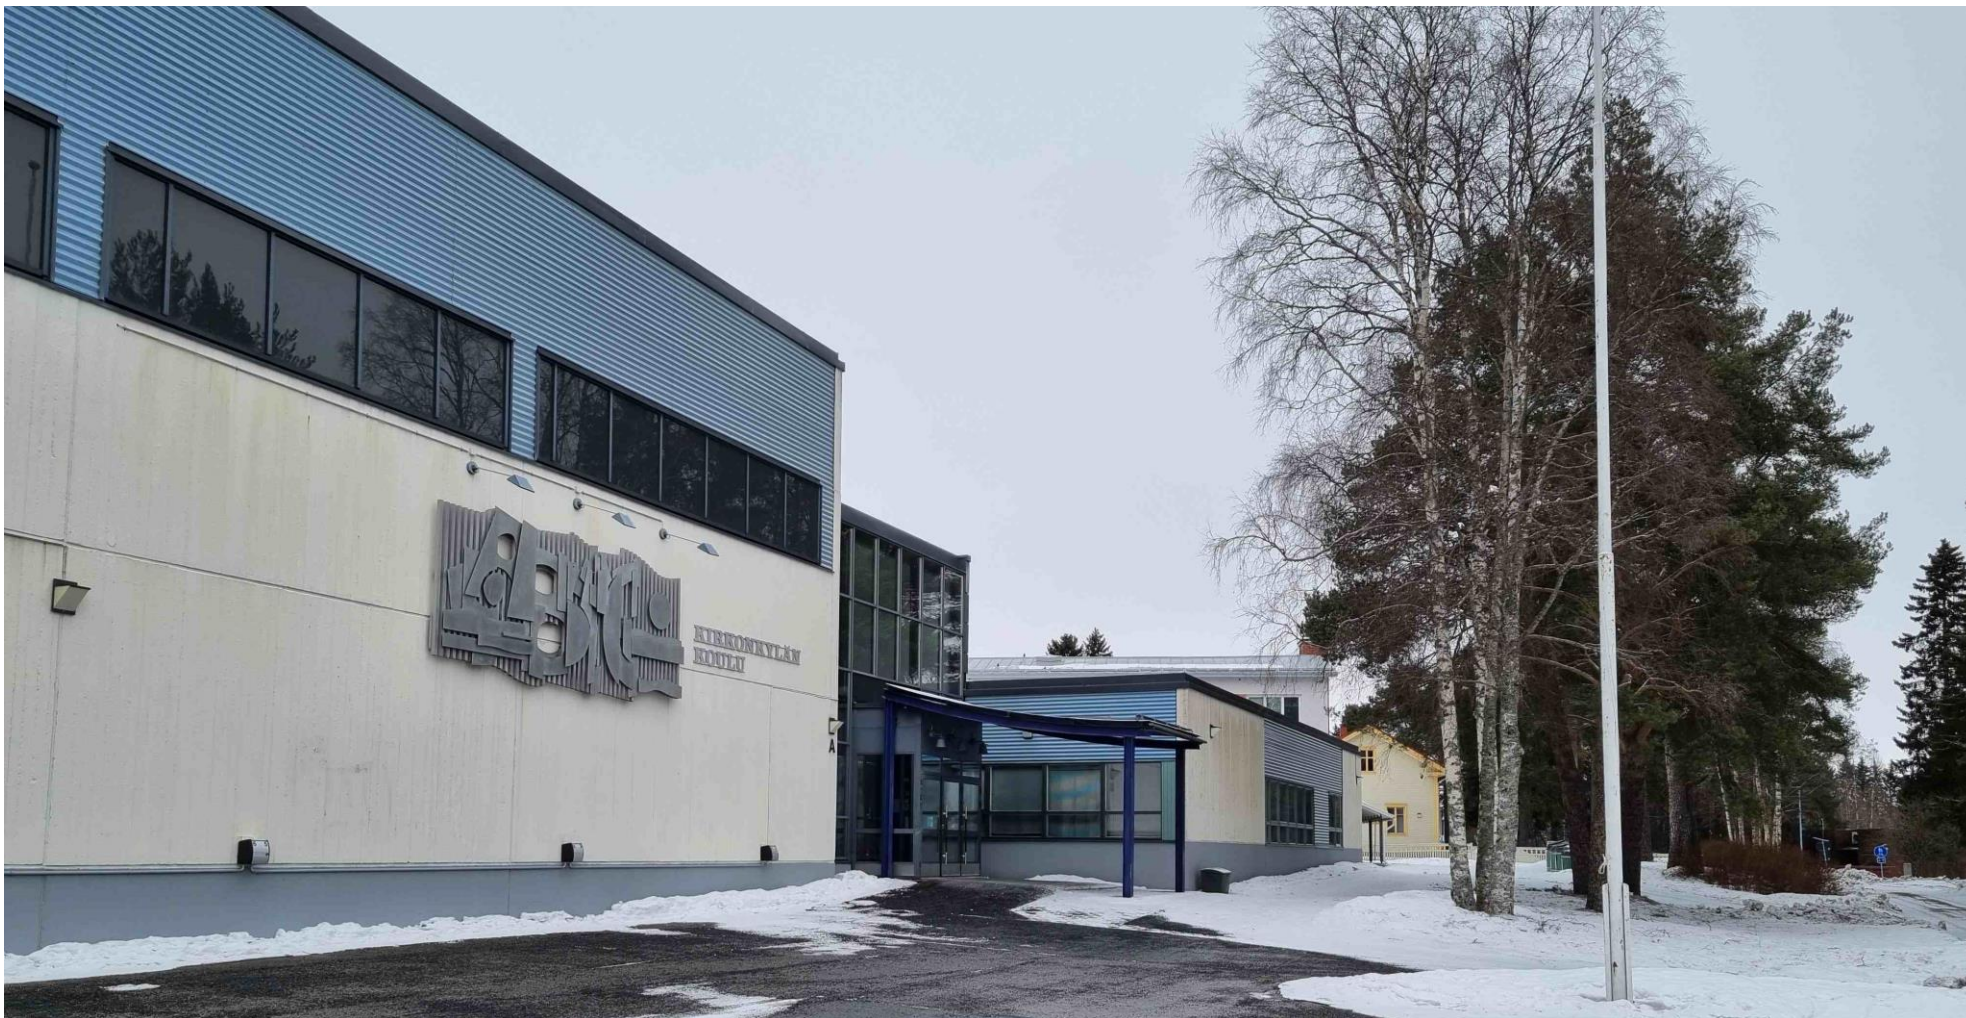
Julkisivu Koulutielle. Voimistelusalin ulkoseinässä pääsisäänkäynnin vieressä on Taiteilija Paavo Tolosen reliefi "Elämän aakkoset". Reliefi on paljastettu koulun 100-vuotisjuhlien yhteydessä.

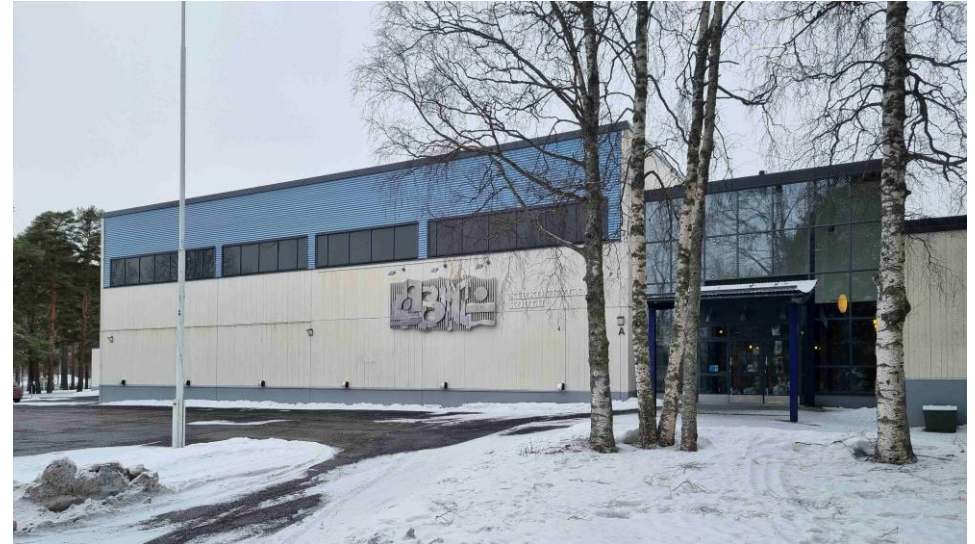
Liikunta- / juhlasalin julkisivu on osittain alkuperäisessä asussaan, julkisivun yläosan pellitys on uusittu. Korkean julkisivun oikealla puolella on 2000-luvulla rakennettu aulan laajennus, joka erottuu muusta koulurakennuksesta suurilla lasipinnoilla. Aulan pääsisäänkäynnin päällä on koboltinsininen kaareva katos.

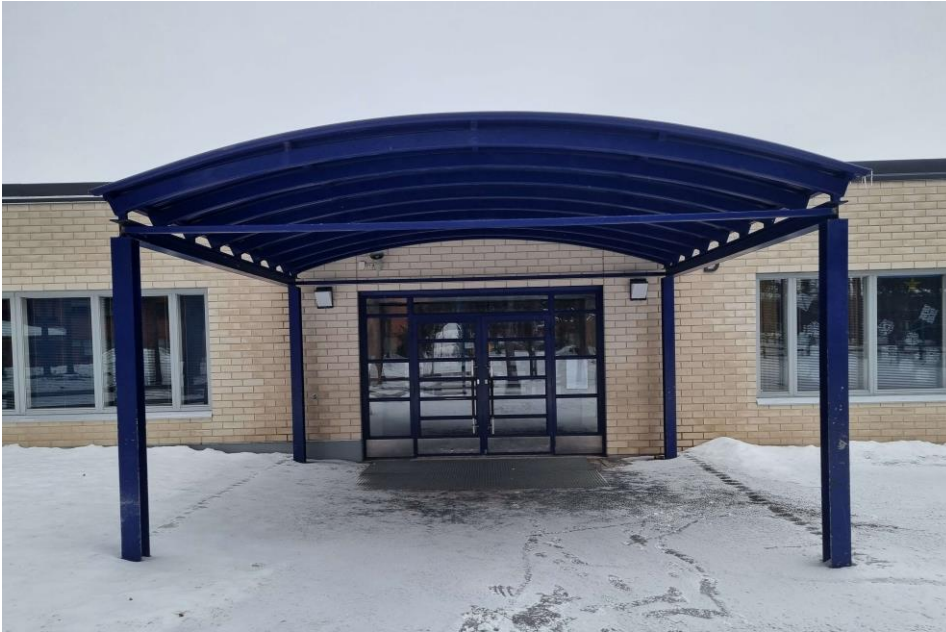
Koulurakennuksen länsipuoleisella julkisivulla, luokkasiiven laajennuksen päässä on samaa sinistä oleva katos kuin pääsisäänkäynnillä.

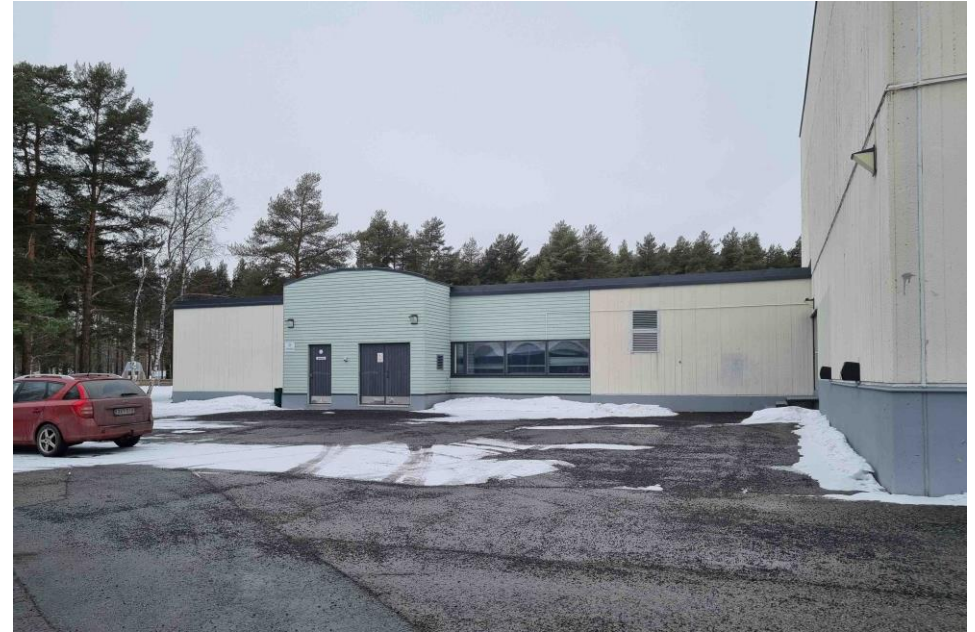
Koulun lounaispäätyyn on rakennettu 2000-luvun alussa teknisen käsityön tarpeisiin tila purunpoistolle. Rakennusosa erottuu muusta rakennuksesta kaarevalla kattomuodollaan.

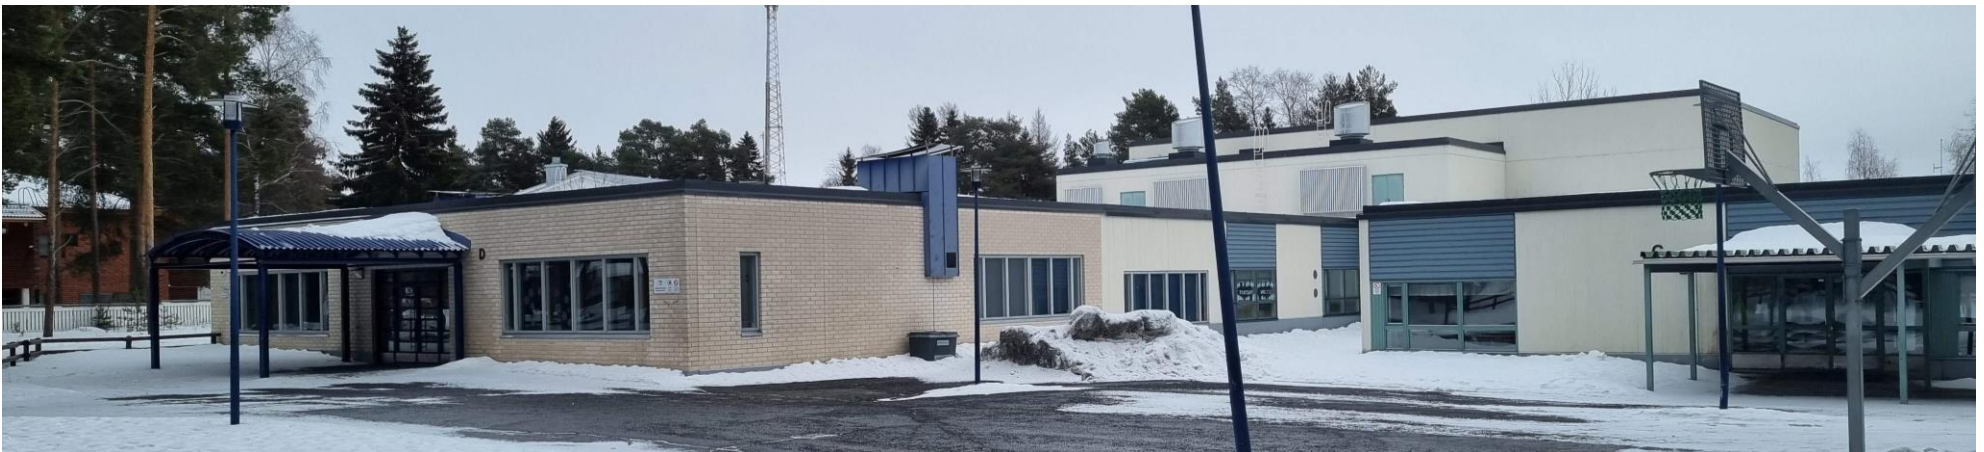
Koulurakennus kuvattuna idän suunnalta. Kuvassa erottuu luokkasiiven laajennusosan muusta rakennuksesta poikkeava julkisivumateriaali. Kuvassa oikealla alkuperäinen sisäänkäynnin katos. Takana erottuu liikunta- / juhlasalin massa muusta koulurakennuksesta korkeampana.

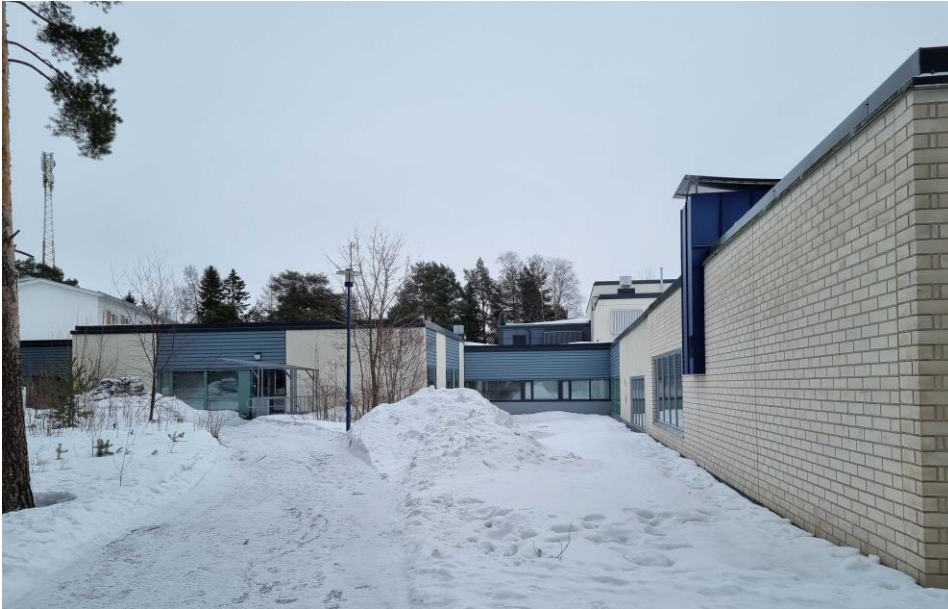
Koulurakennusta kuvattuna luoteesta. Laajennusosan ikkunat ovat korkeammalla alkuperäiseen osaan verrattuna. Kuvassa vasemmalla näkyy ikkunoiden molemmin puolin alkuperäisiä pysty-laudoitettuja yksityiskohtia.

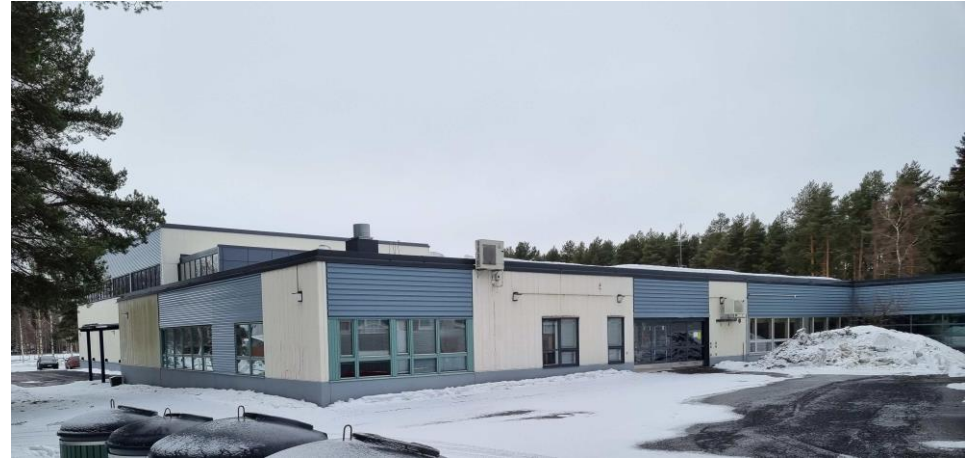
Koulurakennusta kuvattuna koillisesta. Keittiön alueella tehdyistä korjaus- ja muutostöistä kertovat alkuperäisistä poikkeavat ovi- ja ikkunarakenteet.

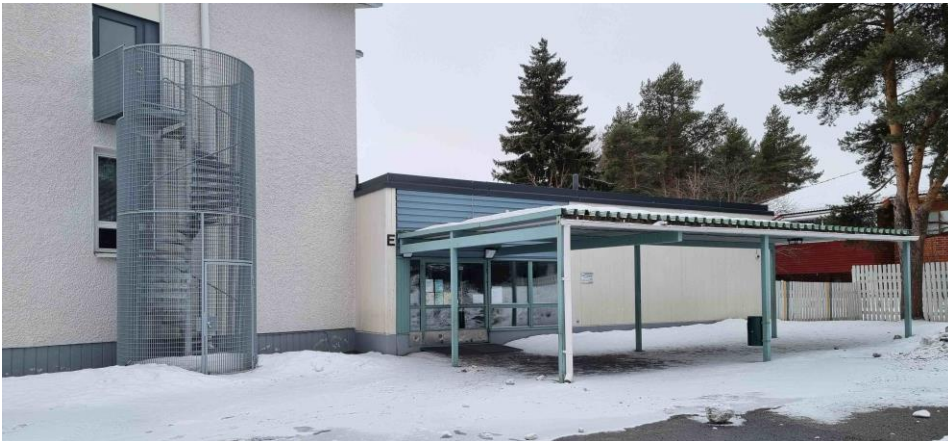
Vuonna 1978 rakentuneen laajennusosan koillisen puolen sisäänkäynti ja sen alkuperäinen sisäänkäynnin katos.

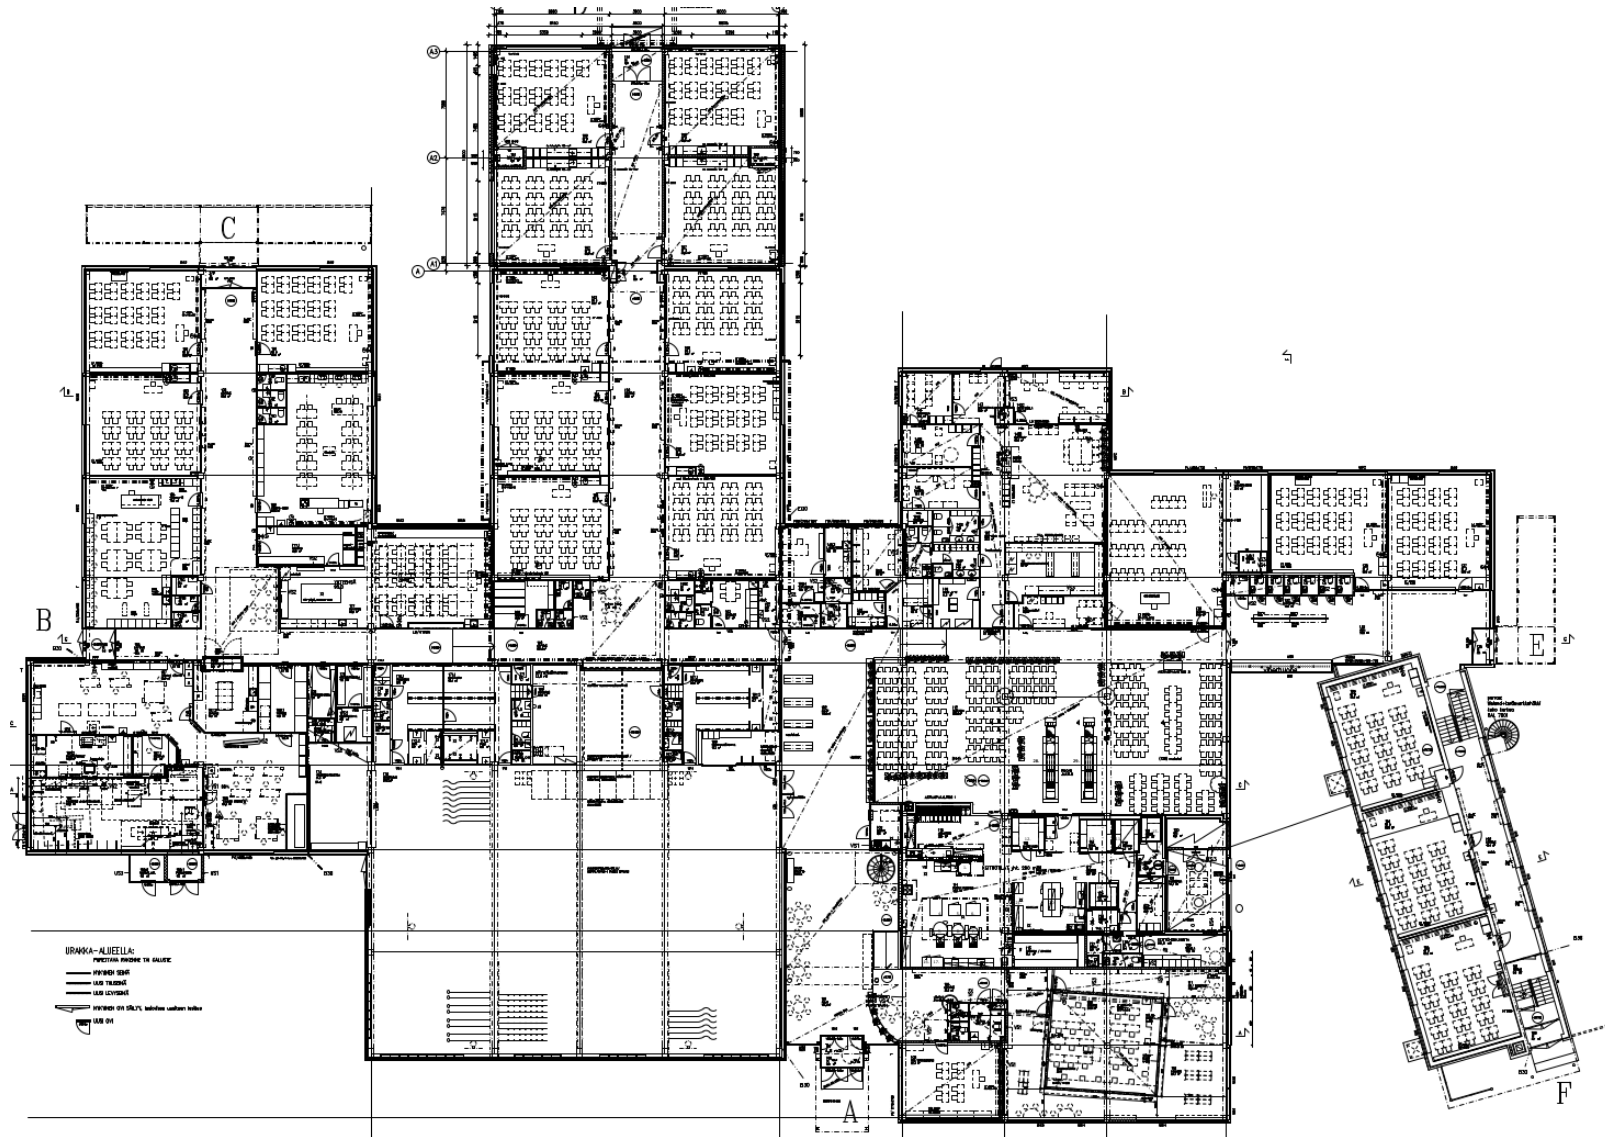
Koulurakennuksen nykyinen tilajako. (Pohjapiirustus Arkkitehtitoimisto Matti Karsikas Oy, 31.1.2006).

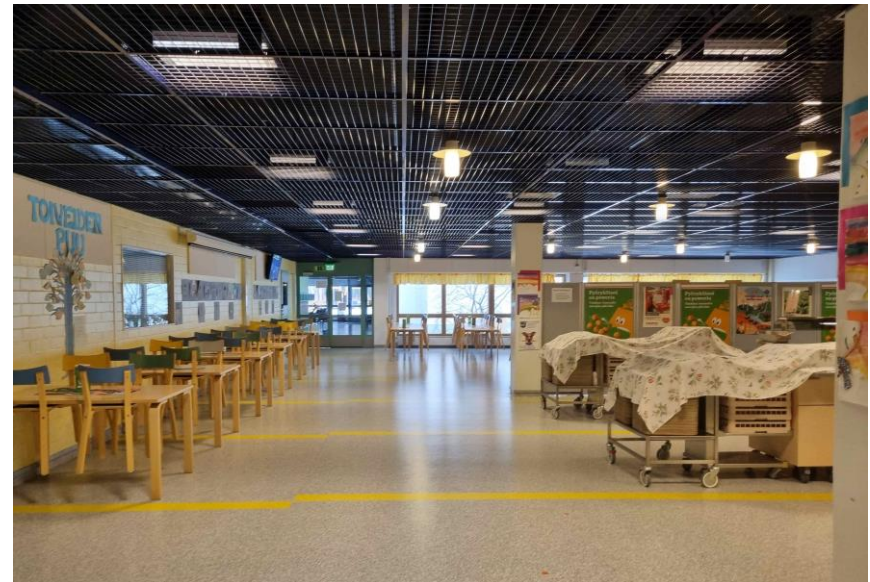
Ruokala. Tilaa hallitsee 2000-luvun peruskorjauksessa asennettu ripustettu teräsverkkoalakatto.

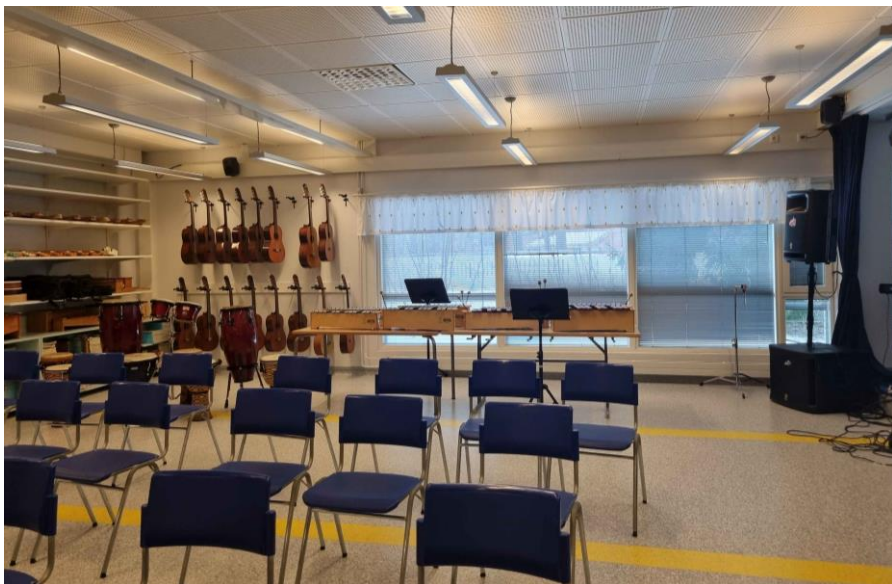
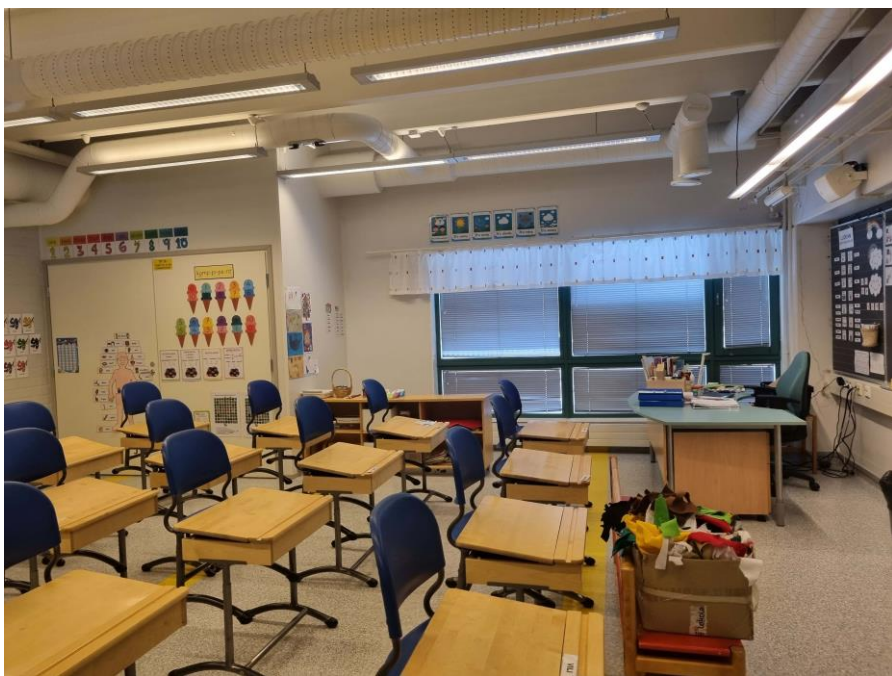
Vasemmalla luokkatiloja, alla etelä-pohjoissuuntainen käytävä. Ikkunat ovat 1970-luvulle tyypilliseen tapaan suuret ja matalalle sijoitetut. Tilojen yläosaa hallitsee ilmastointi- ja sähkötekniikka. Käytävän päässä on lasiseinä ja pohjoispuolen sisäänkäynti.

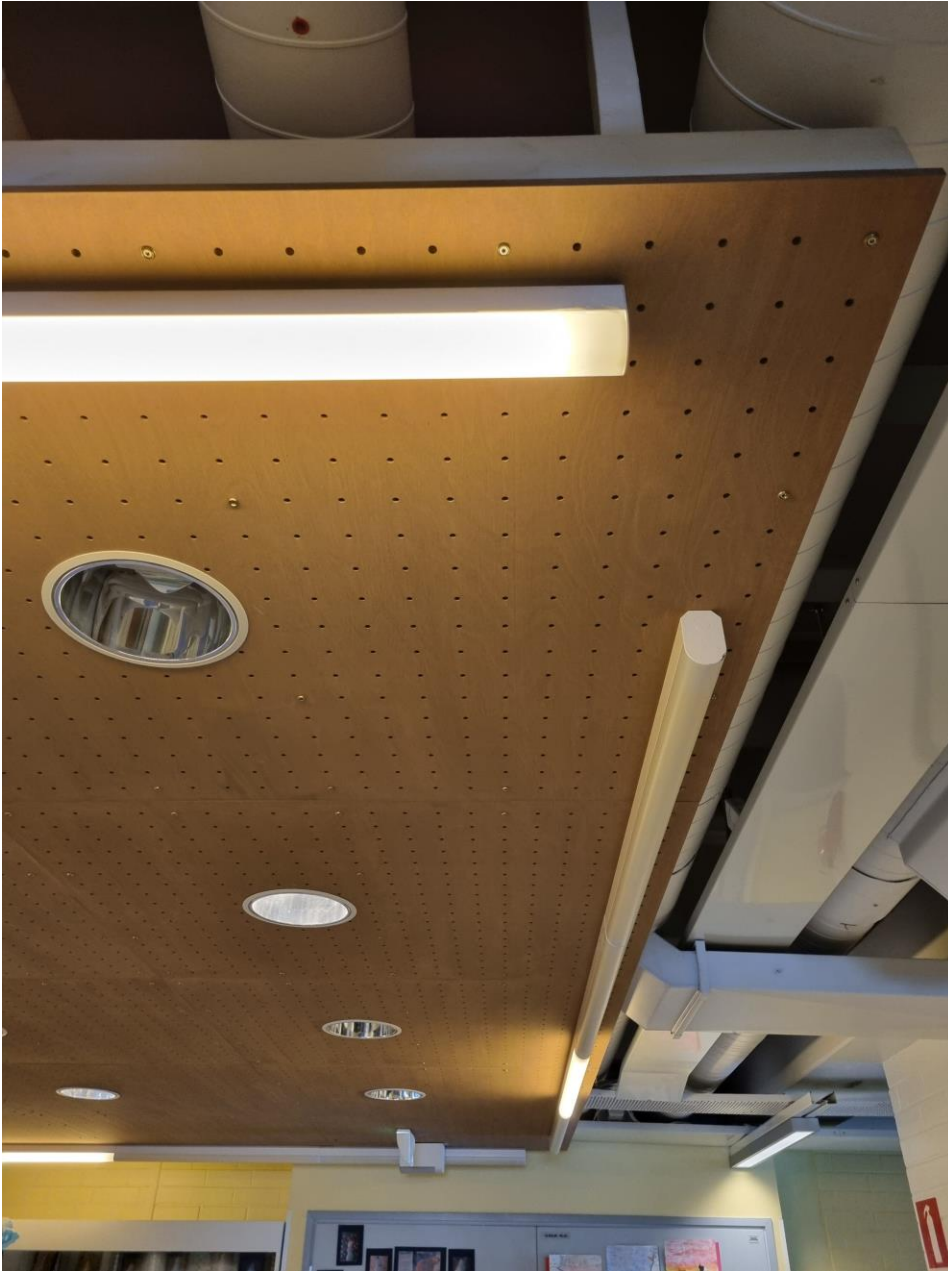
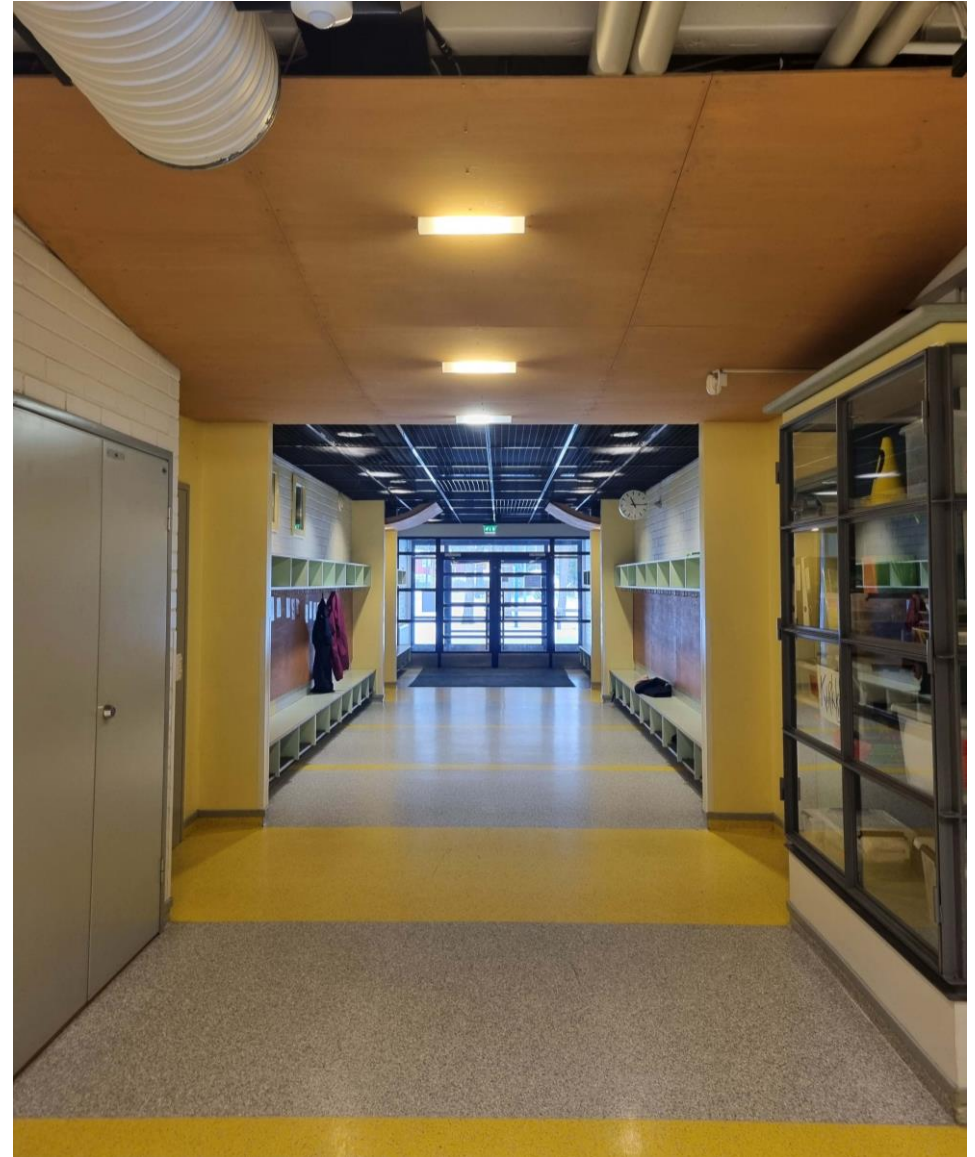
Koulurakennuksen käytävätiloja. Itäisen luokkasiiven laajennusosan sisäänkäynnillä on samaa koboltinsinistä kuin pääaulan sisäänkäynnillä sekä ruokasalin katossa. Sisäkattojen puiset yksityiskohdat ja verhoukset ovat niin ikään vuosien 2006-2007 muutostöiden yhteydessä tehtyjä.

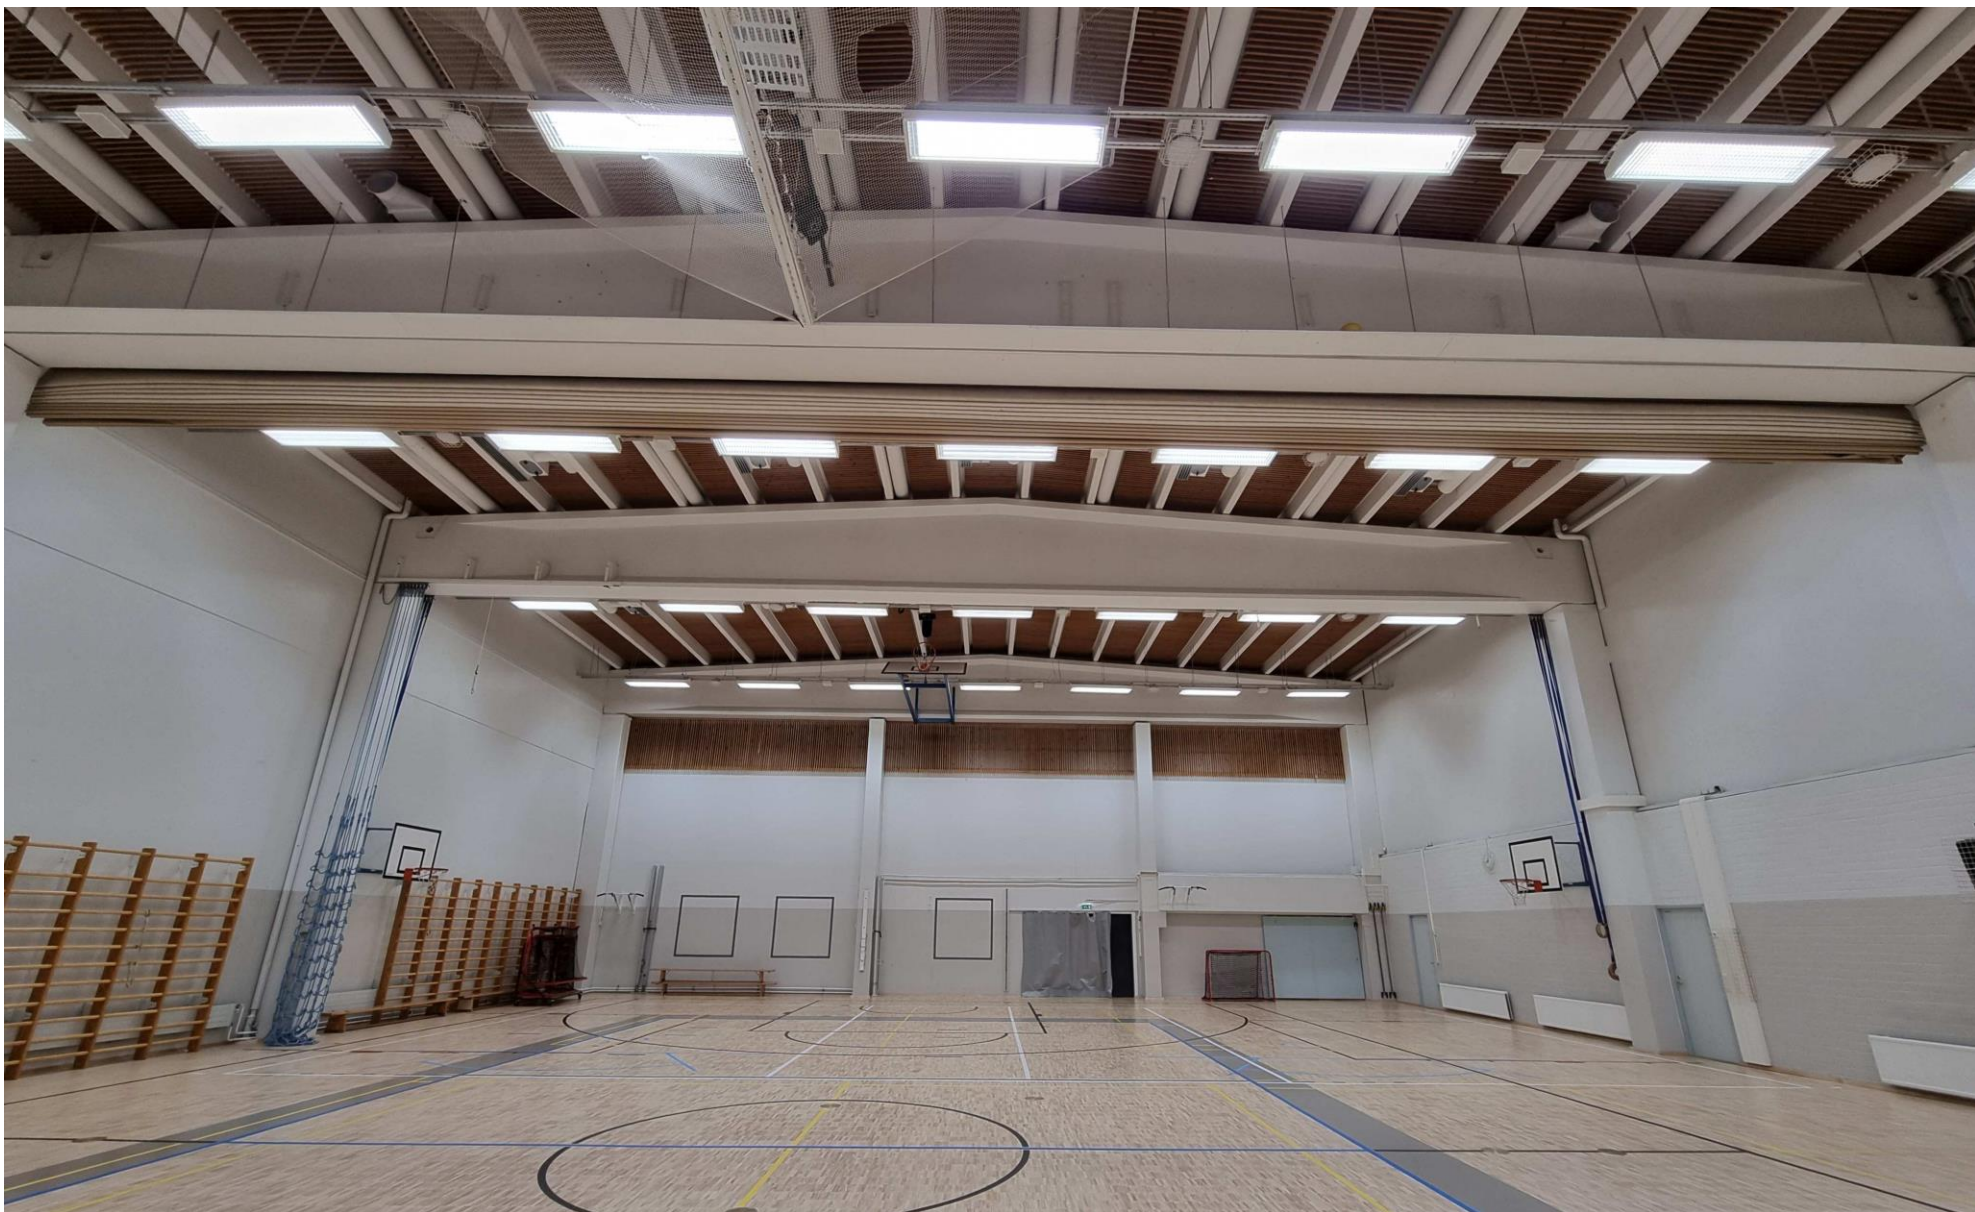
Liikunta- ja juhlasali on vuoden 1978 koulurakennuksessa tunnelmaltaan parhaiten alkuperäisenä säilynyt tila. Saliin on vaihdettu lattia vuosien saatossa, alkuperäinen lattiapinta on ollut lautta.

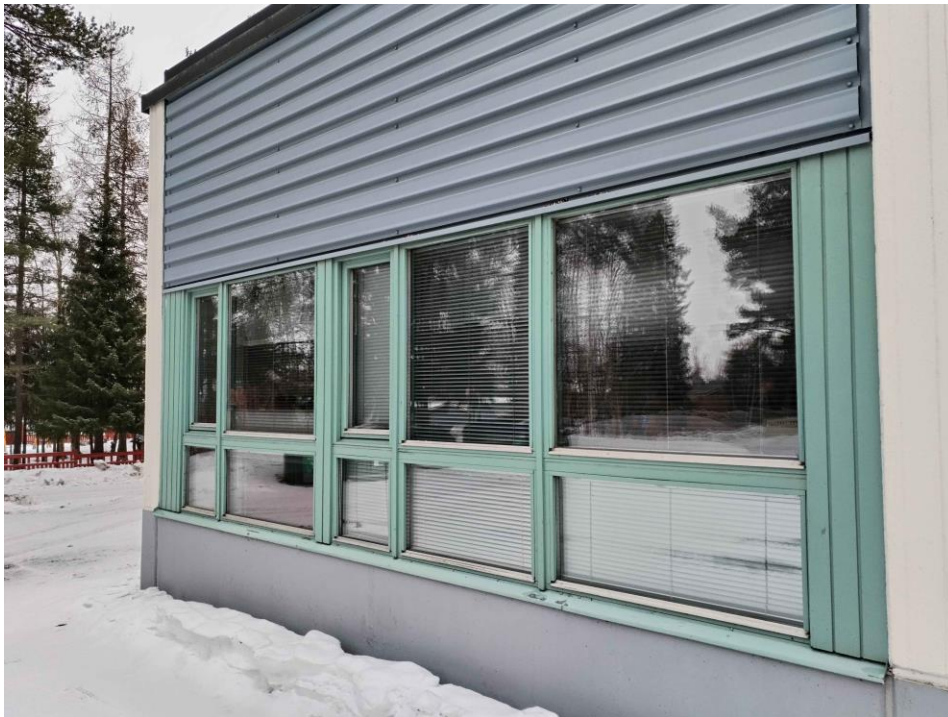
Alkuperäisissä ikkunoissa vuorottelevat suuret ruudut ja kapeammat tuuletusikkunat. Ikkunoita jakavat vaakapuitteet. Karmit ja puitteet ovat puuta. Julkisivuissa ikkunoiden kohdilla on vaakasuuntaan asennetut kulmikkaat profiilipellit.

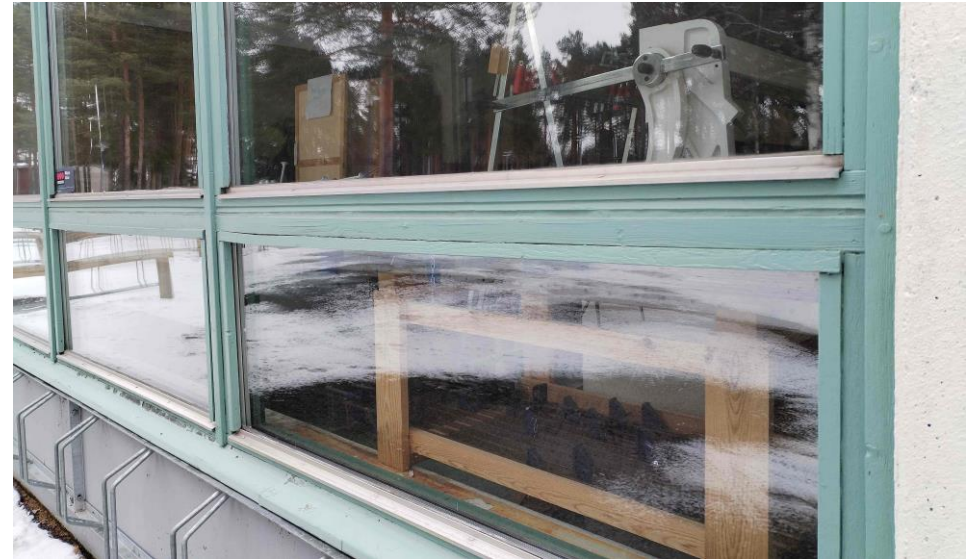
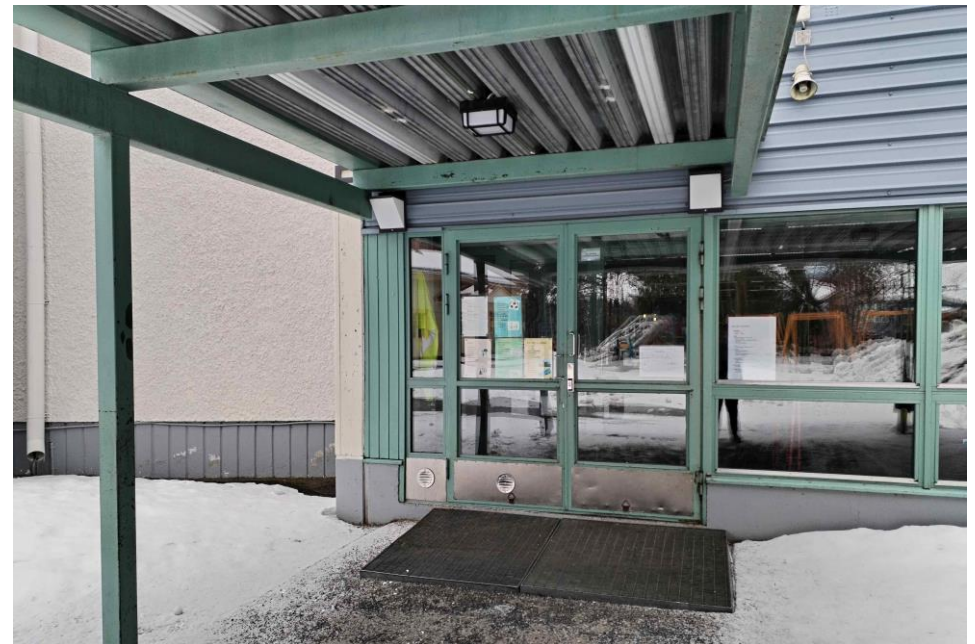
Alkuperäiset ulko-ovet ovat teräskehysisiä lasiovia.

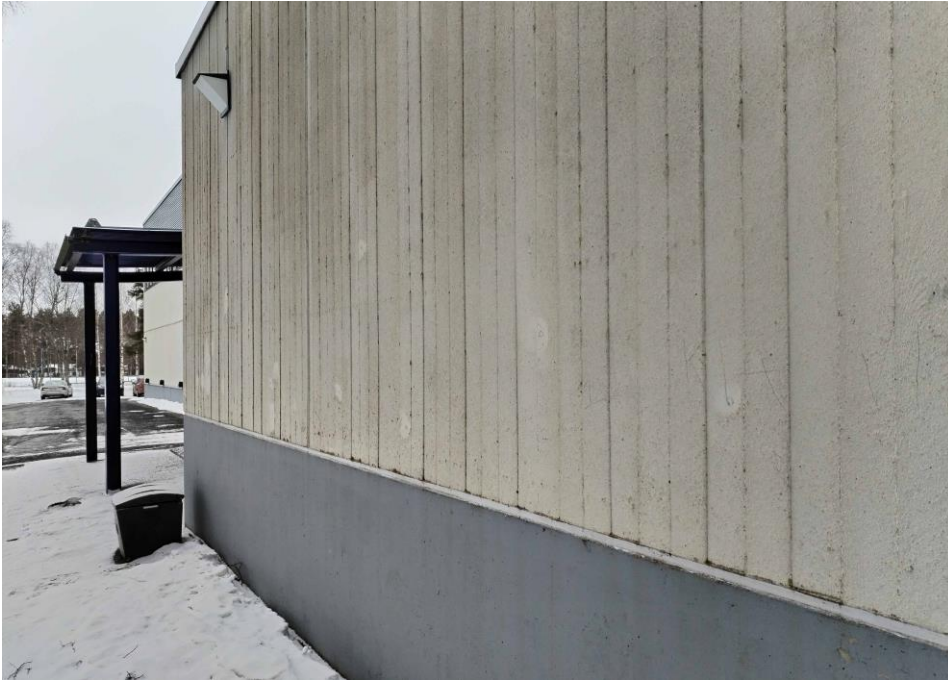
Betonielementtijulkisivuissa on muottilautojen muodostama pystysuuntainen pintakuviointi.

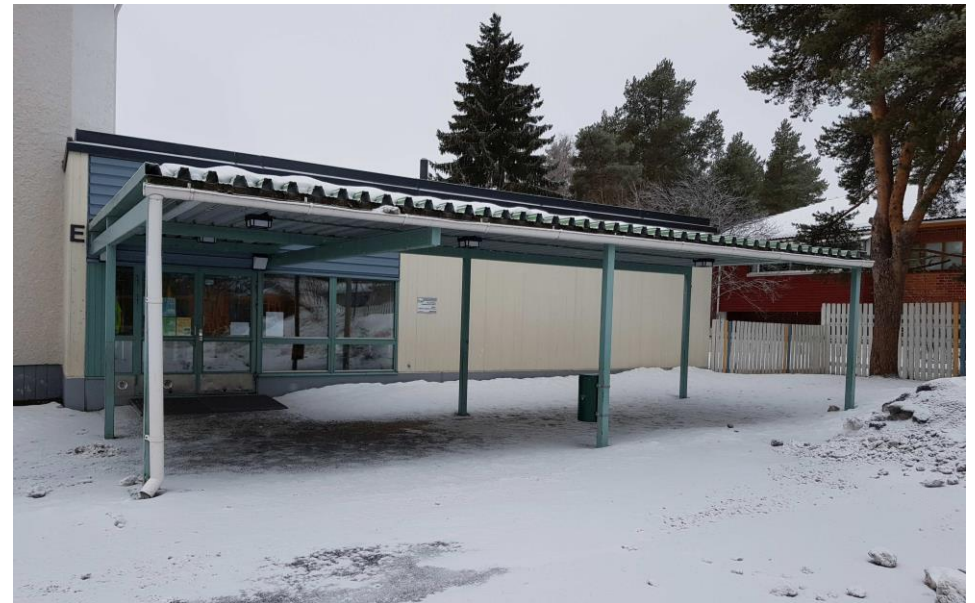
Alkuperäiset katokset ovat hyvin pelkistetyt: rungot ovat teräsputkea, katteena on poimulevy.

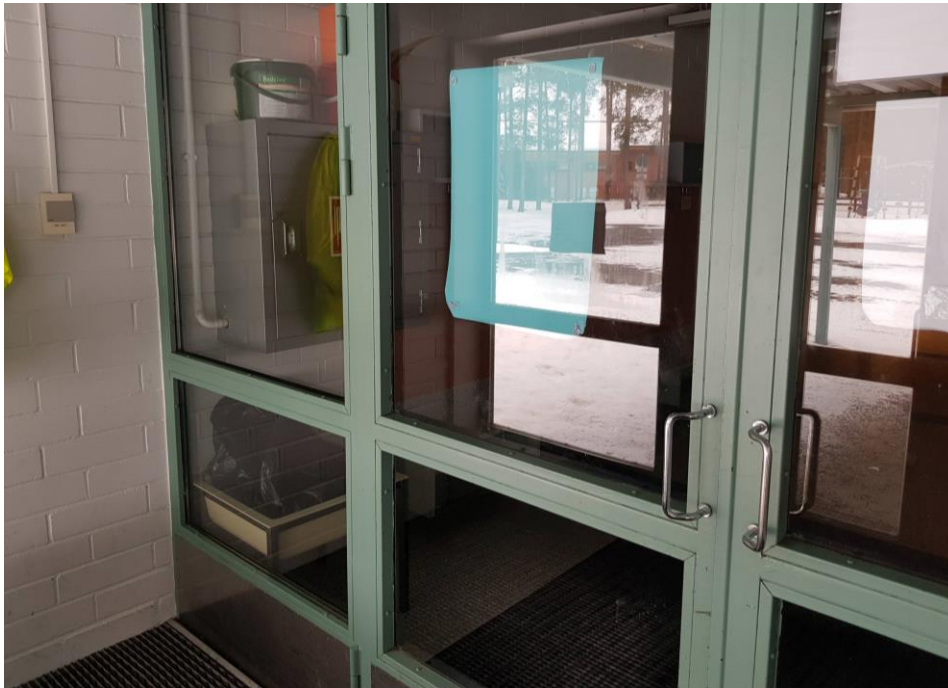
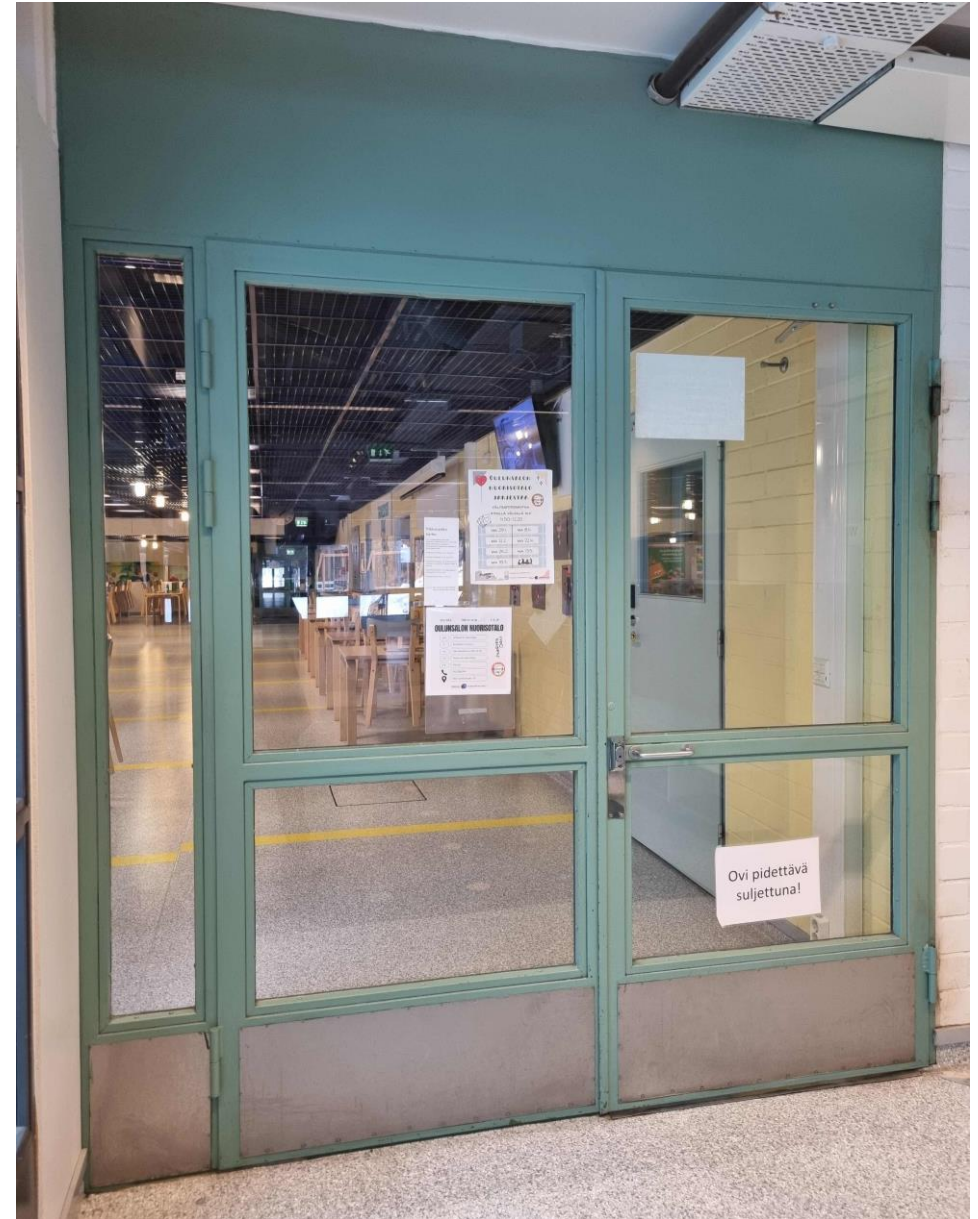
Alkuperäisiä teräsrunkoisia lasiovia.
