RAKENNUSHISTORIASELVITYS

# OULUN SALON KIRKON KYLÄN KANSAKOULU

**OULUNSALON KIRKONKYLÄN KANSAKOULU**

SWECO FINLAND OY  
KAISA WINBLAD ja TIIA LUUKKONEN  
3.6.2024

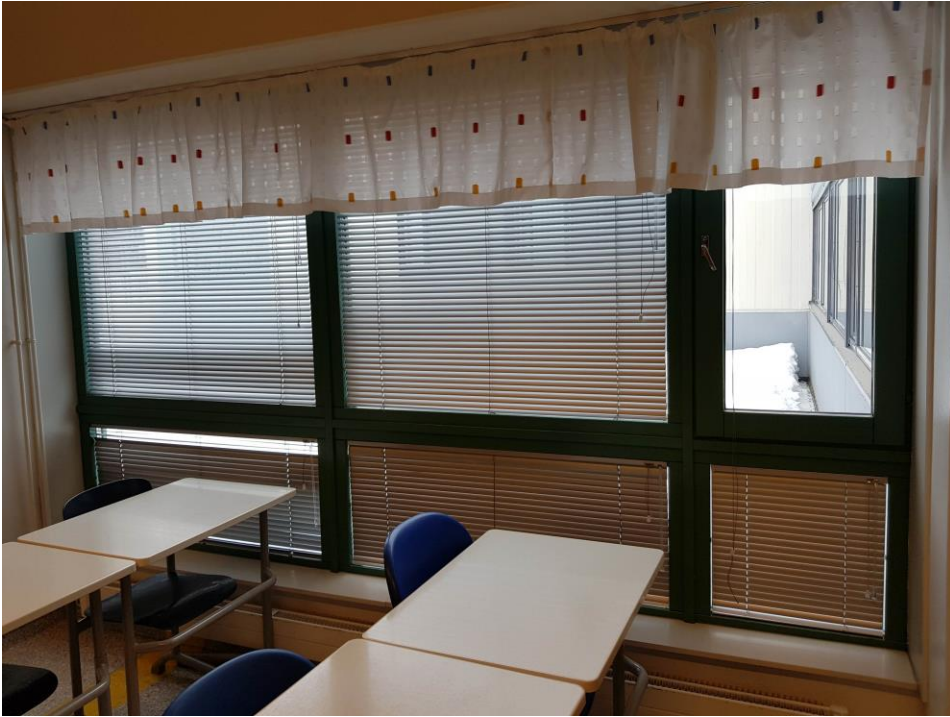
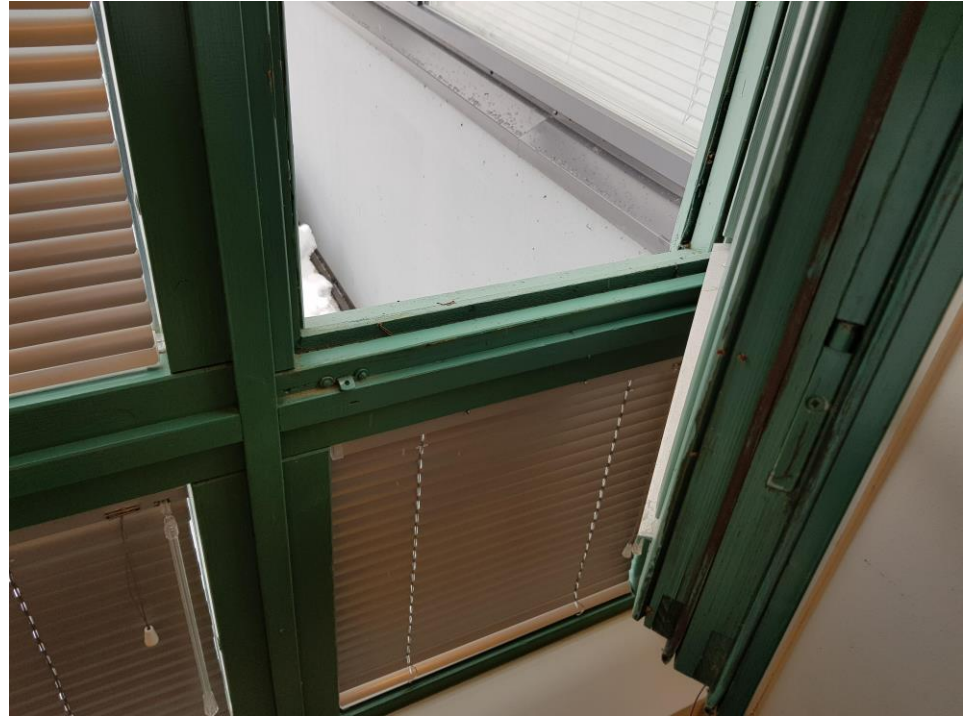
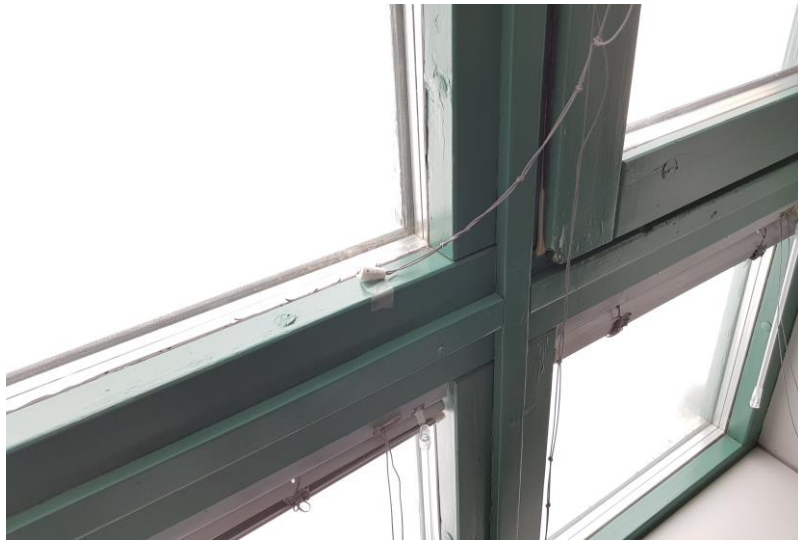
Alkuperäisiä teräsrunkoisia lasiovia.

Käytävätiloissa on paikoin alkuperäisiä teräsrunkoisia lasiovia. Vanhoissa teräsoivissa korostuu rakenteen sirous ja läpinäkyvyys.

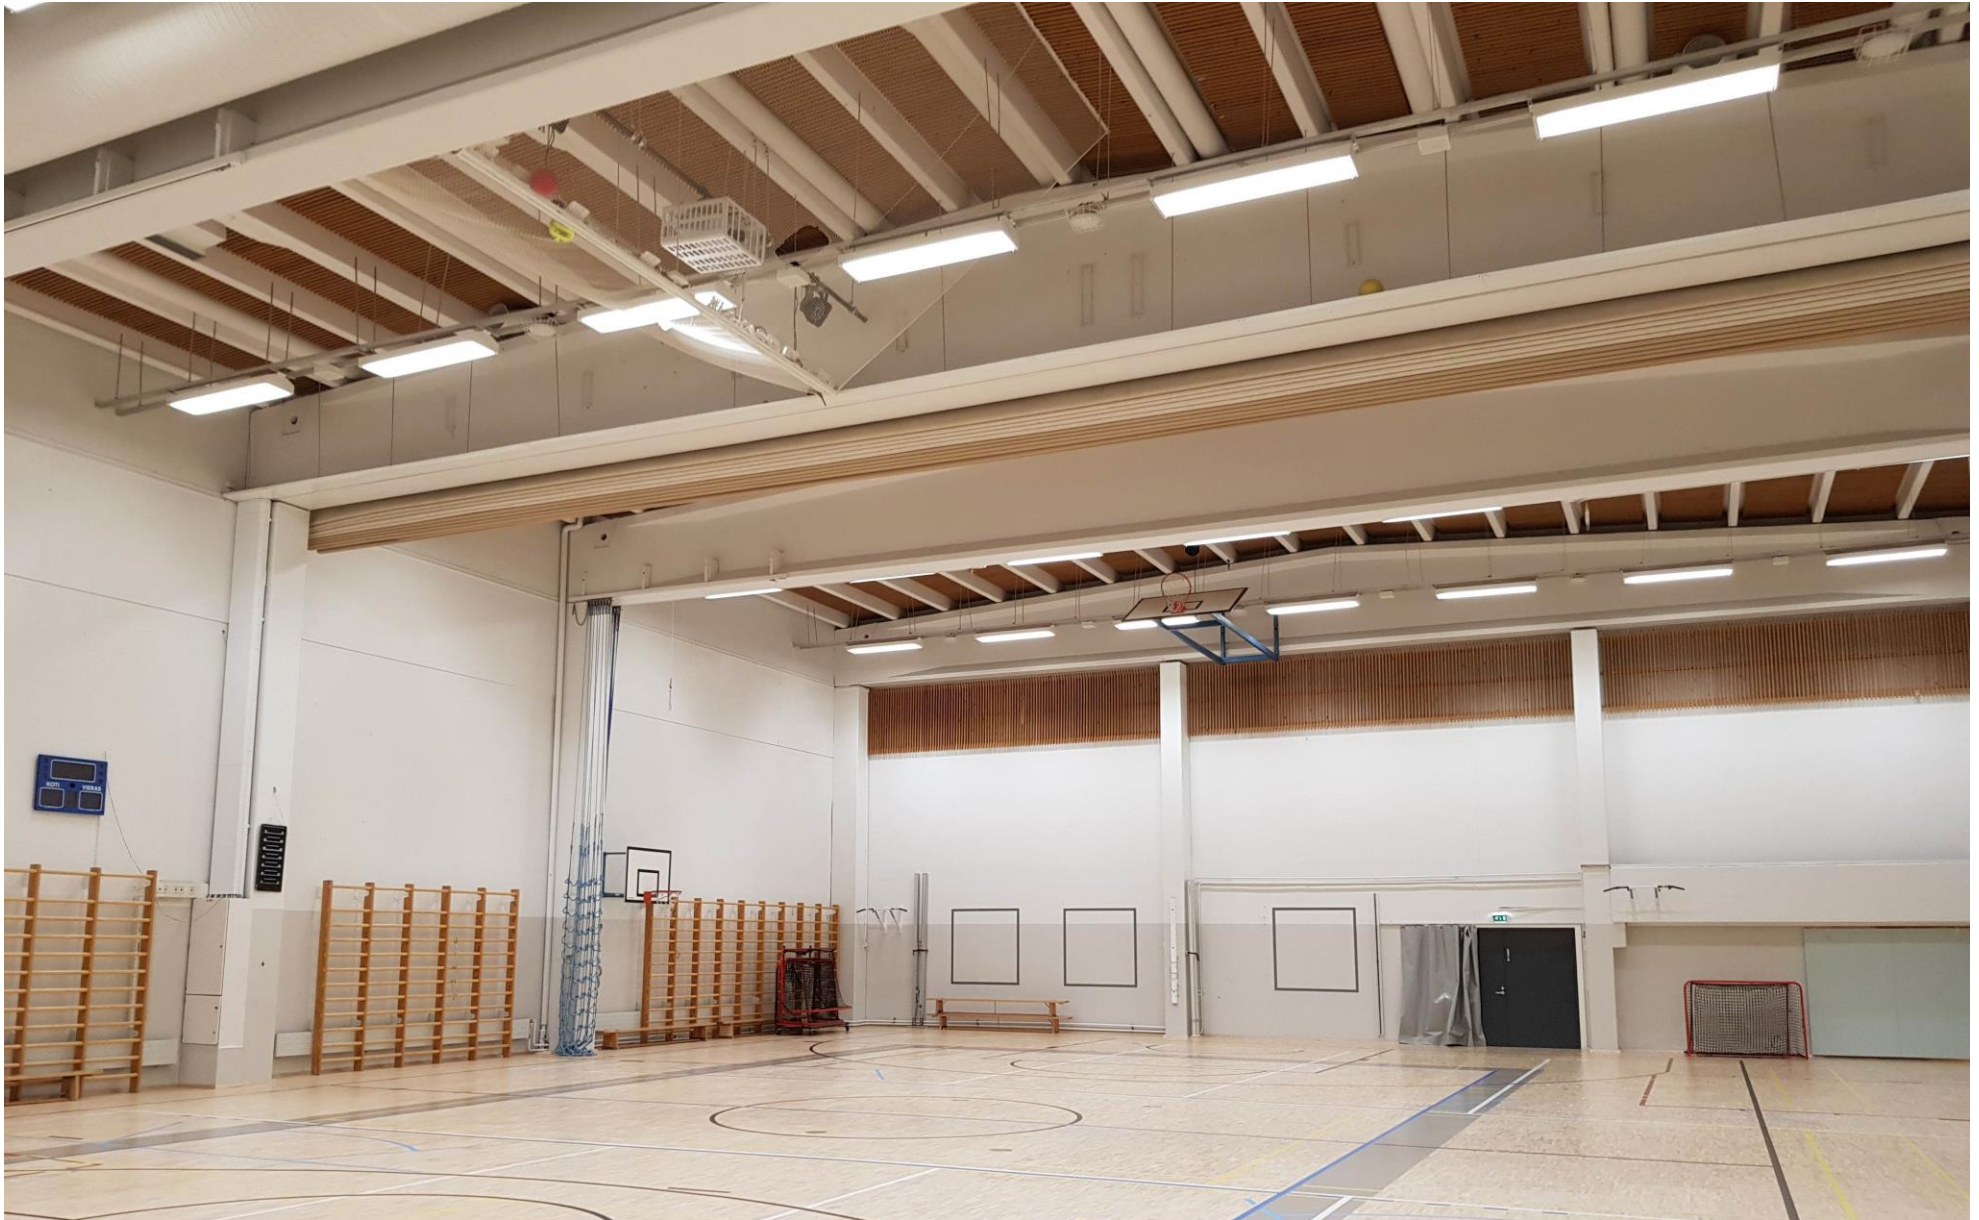
Liikunta- / juhlasali on korkea ja juhlava tila. Salissa kantavat rakenteet, pilarit ja kattoa kannattavat harjapalkit, erottuvat arkkitehtonisena teemana.

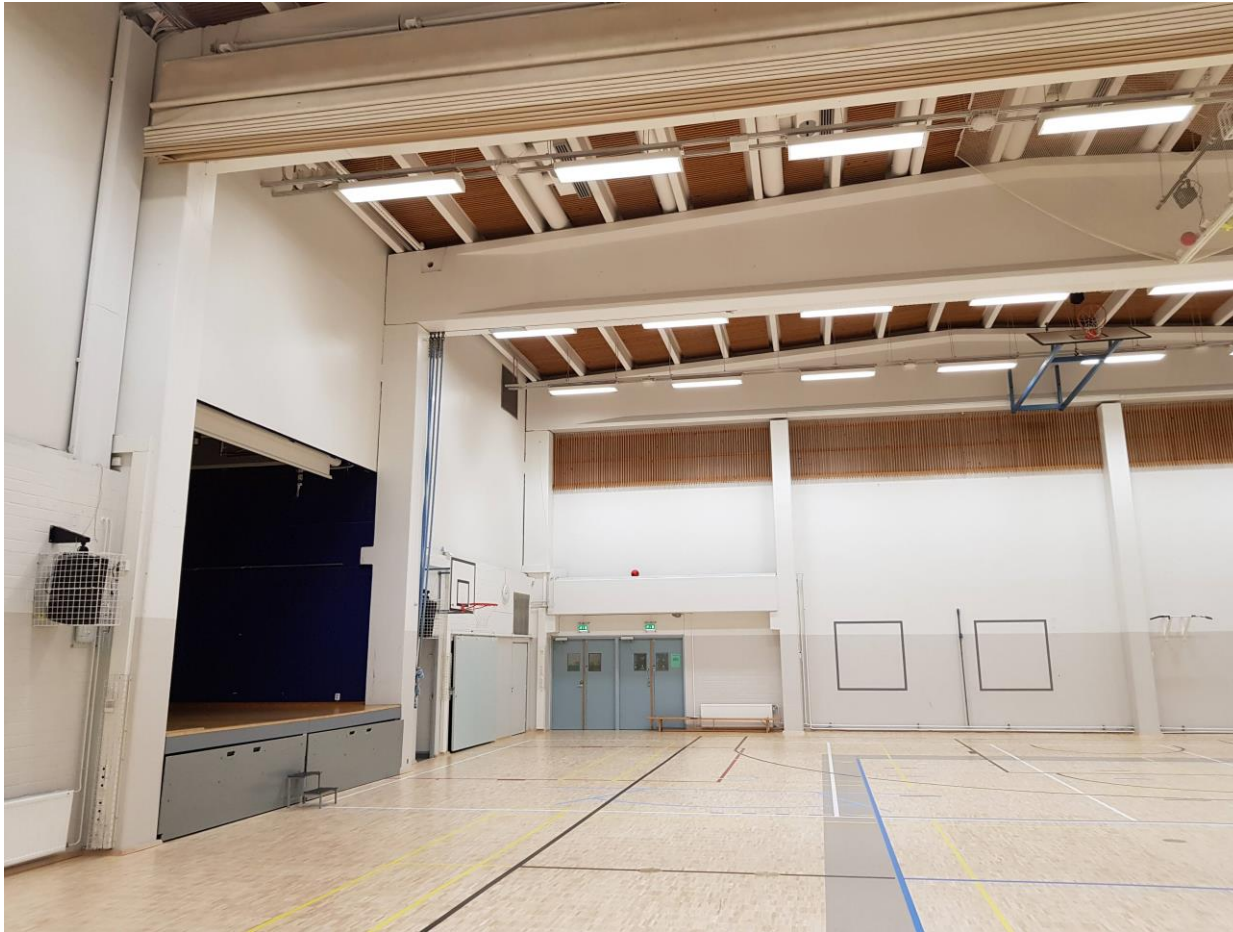
Liikuntasalin ilme on pelkistetty. Detaljeina erottuvat päätyseinien yläosissa olevat puusäleiköt, jotka koostuvat pystysuuntaisista rimoista. Liikuntasalin pitkällä sivulla keskellä on näyttämö. Näyttämön alla on tuolivaunut, joissa säilytetään salissa juhlatilanteessa käytettäviä tuoleja.

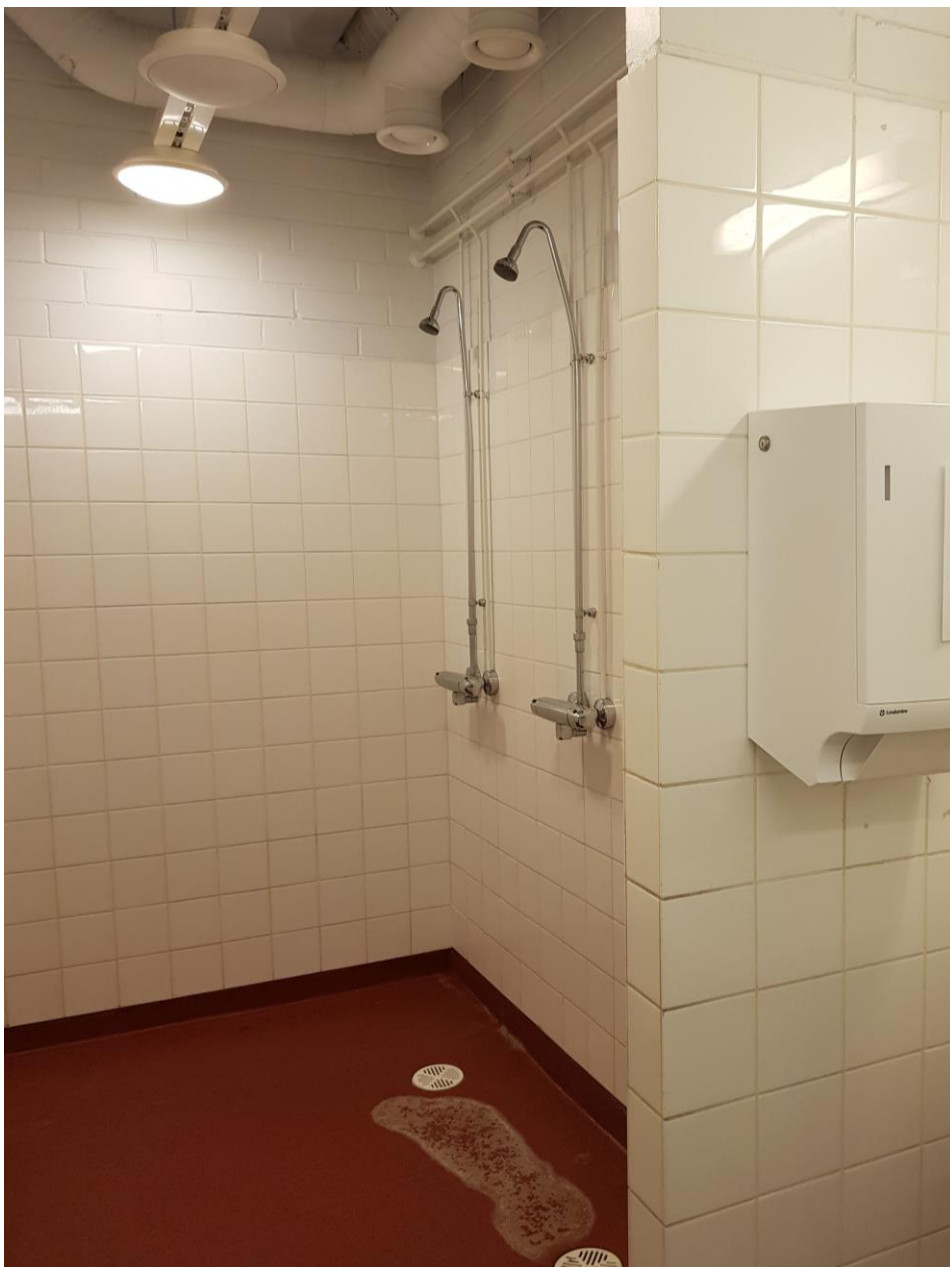
Pesutiloissa ja pukuhuoneissa on säilynyt alkuperäinen pelkistetty tunnelma. Pukuhuoneesta johtaa porras näyttämölle.

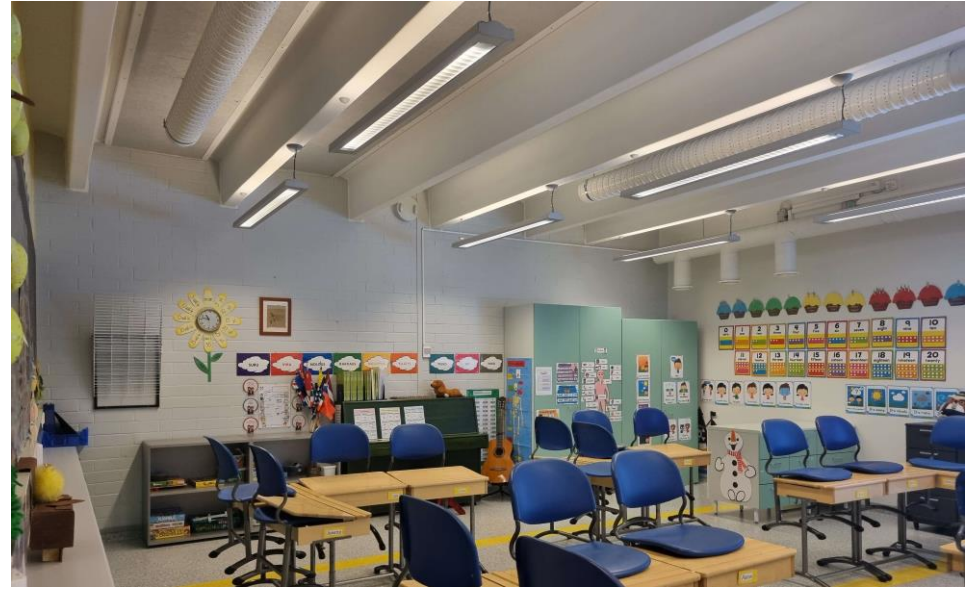
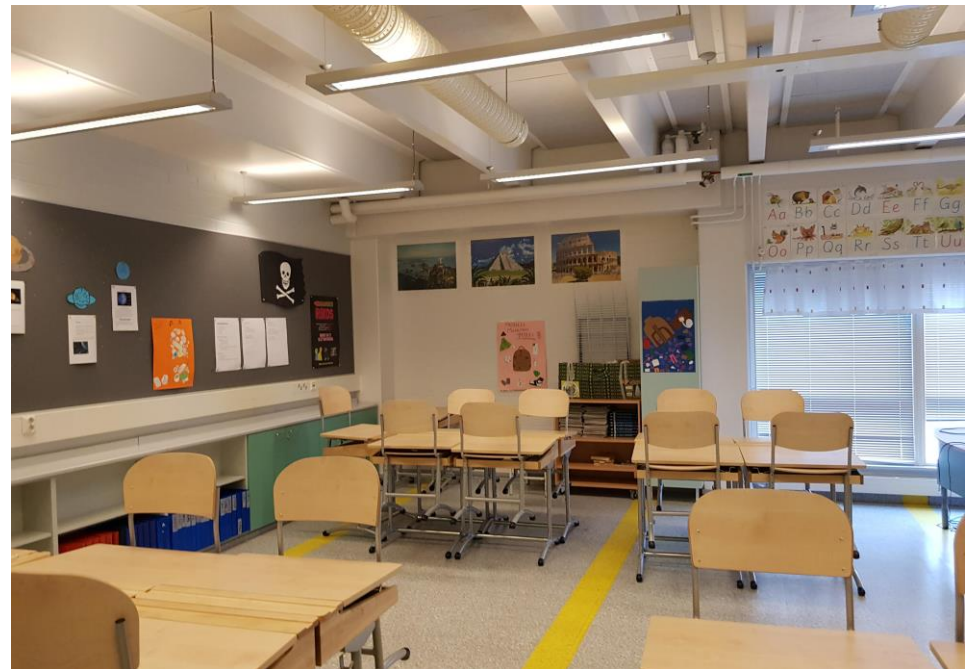
Koulurakennuksessa näkyy paikoitellen kantavien betonirakenteiden luomia arkkitehtonisia aiheita, kuten TT-laattojen palkistoja sekä pilarien ja palkkien liitoksia. Monin paikoin rakenteelliset aiheet kuitenkin jäävät kalusteiden ja talotekniikan katveeseen.

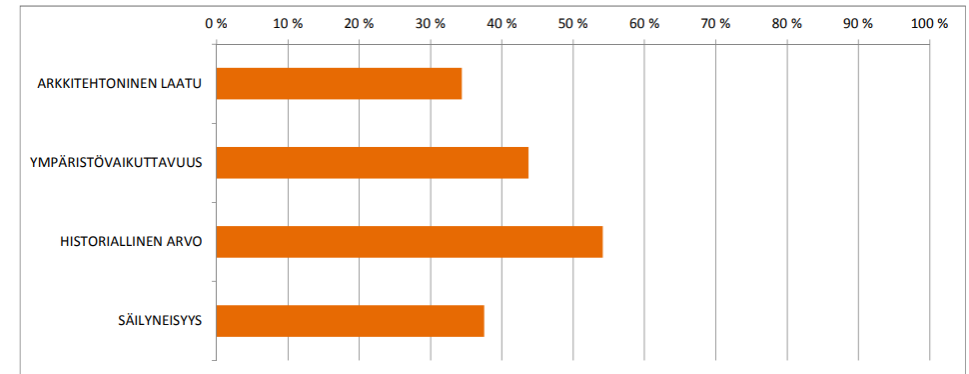
Oulunsalon kirkonkylän koulun arvot. (Kuva Oulun koulut-inventointihanke 2014).

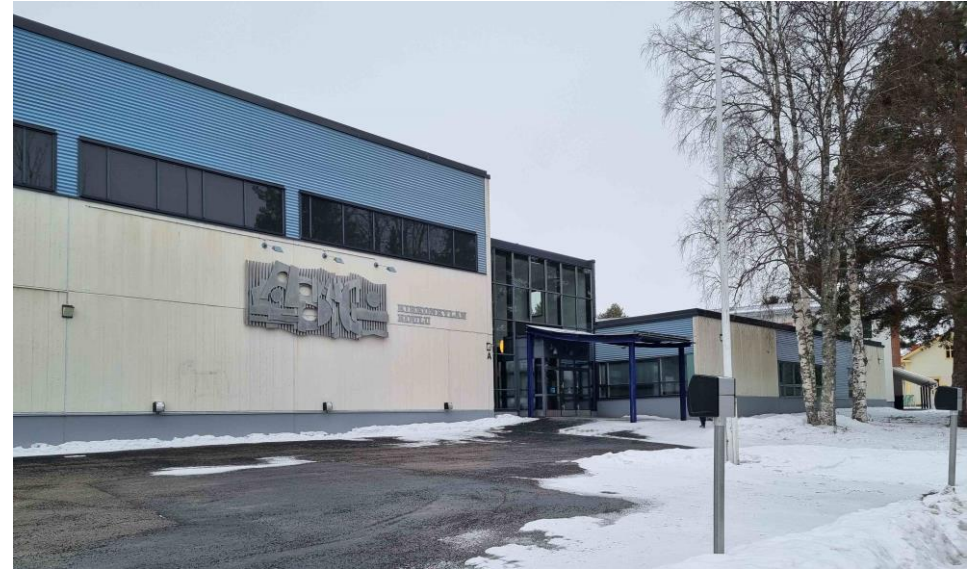
Kaarevakattoinen katos ja lasiseinäinen aulatila erottuvat uusina 2000-luvun elementteinä vuoden 1978 ala-asteen koulun Koulutien suuntaan avautuvalla julkisivulla.
