**Suomen Yliopistokiinteistöt Oy**

**OY Maunonkatu 2**

Maunonkatu 2  
90100 Oulu

## ESIPUHE

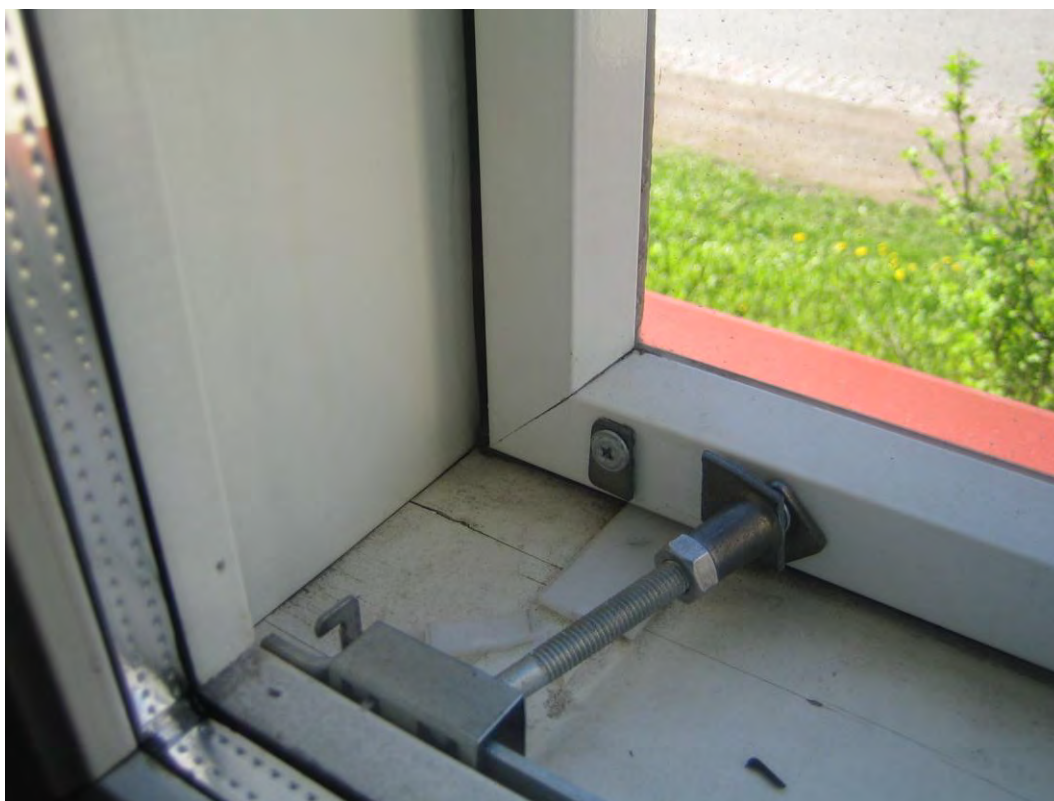
Ikkunoissa on havaittavissa jonkun verran maalipintojen paikallista kulumista (kuva 15). Pääosin ikkunat ovat kuitenkin kohtalaisen hyvässä kunnossa. Ikkunoiden pinnoite- ja tiivistyskorjauksia on odotettavissa tarkastelujakson loppupuolella. Ikkunoiden kunnostukset kannattanee tehdä julkisivuremontin yhteydessä.

Kuva 15: Ikkunoiden maalipinnoissa on jonkun verran paikallista korjaustarvetta.

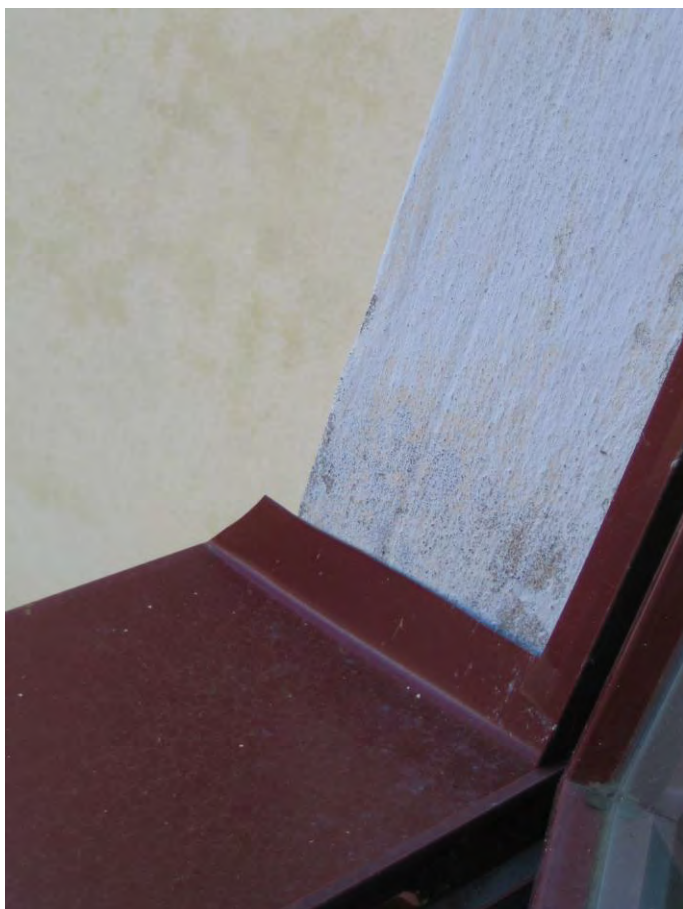
Ikkunoiden vesipellit on ilmeisesti uusittu ikkunaremonttien yhteydessä. Vesipeltien kallistukset vaikuttivat riittävältä, mutta vesipeltien päiden ja seinän liittymäkohdissa havaittiin monin paikoin rakoja joista vesi pääsee seinärakenteeseen (kuva 16).

Kuva 16: Ikkunoiden vesipeltien päiden ja seinän liittymäkohdissa on monin paikoin rakoja.

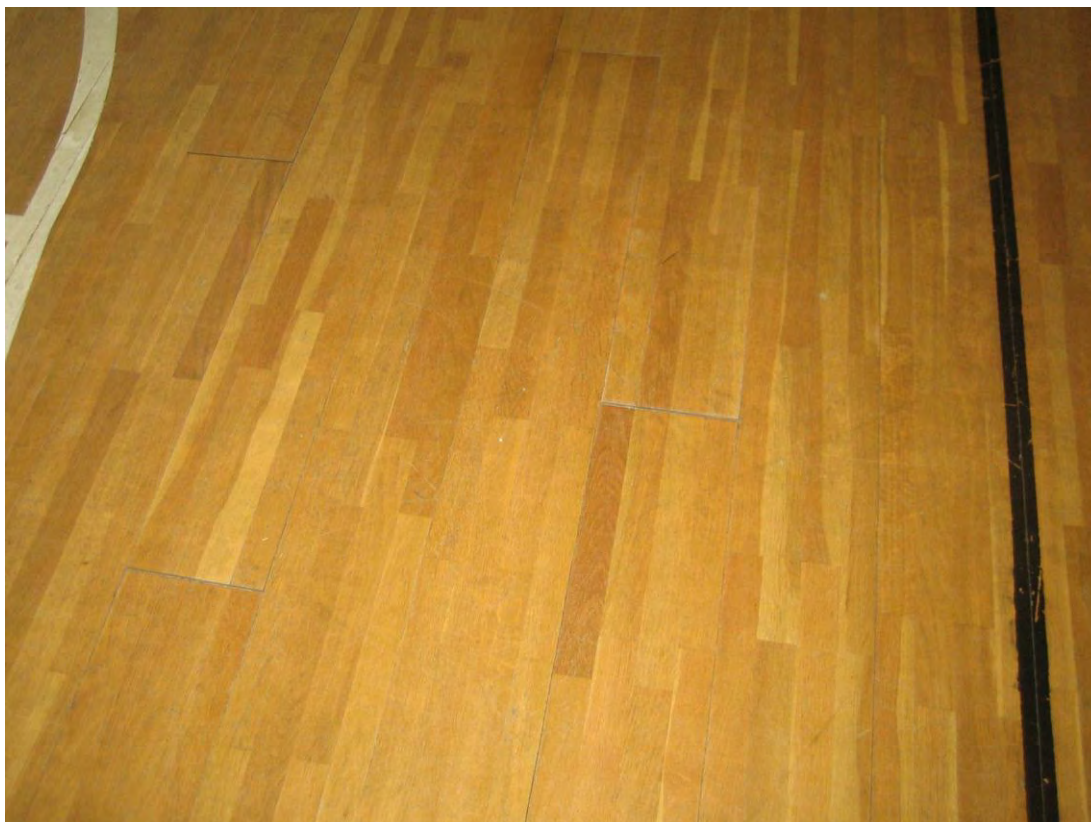
Kuva 22: Liikuntasalin lattiapinnoitteet huonossa kunnossa.

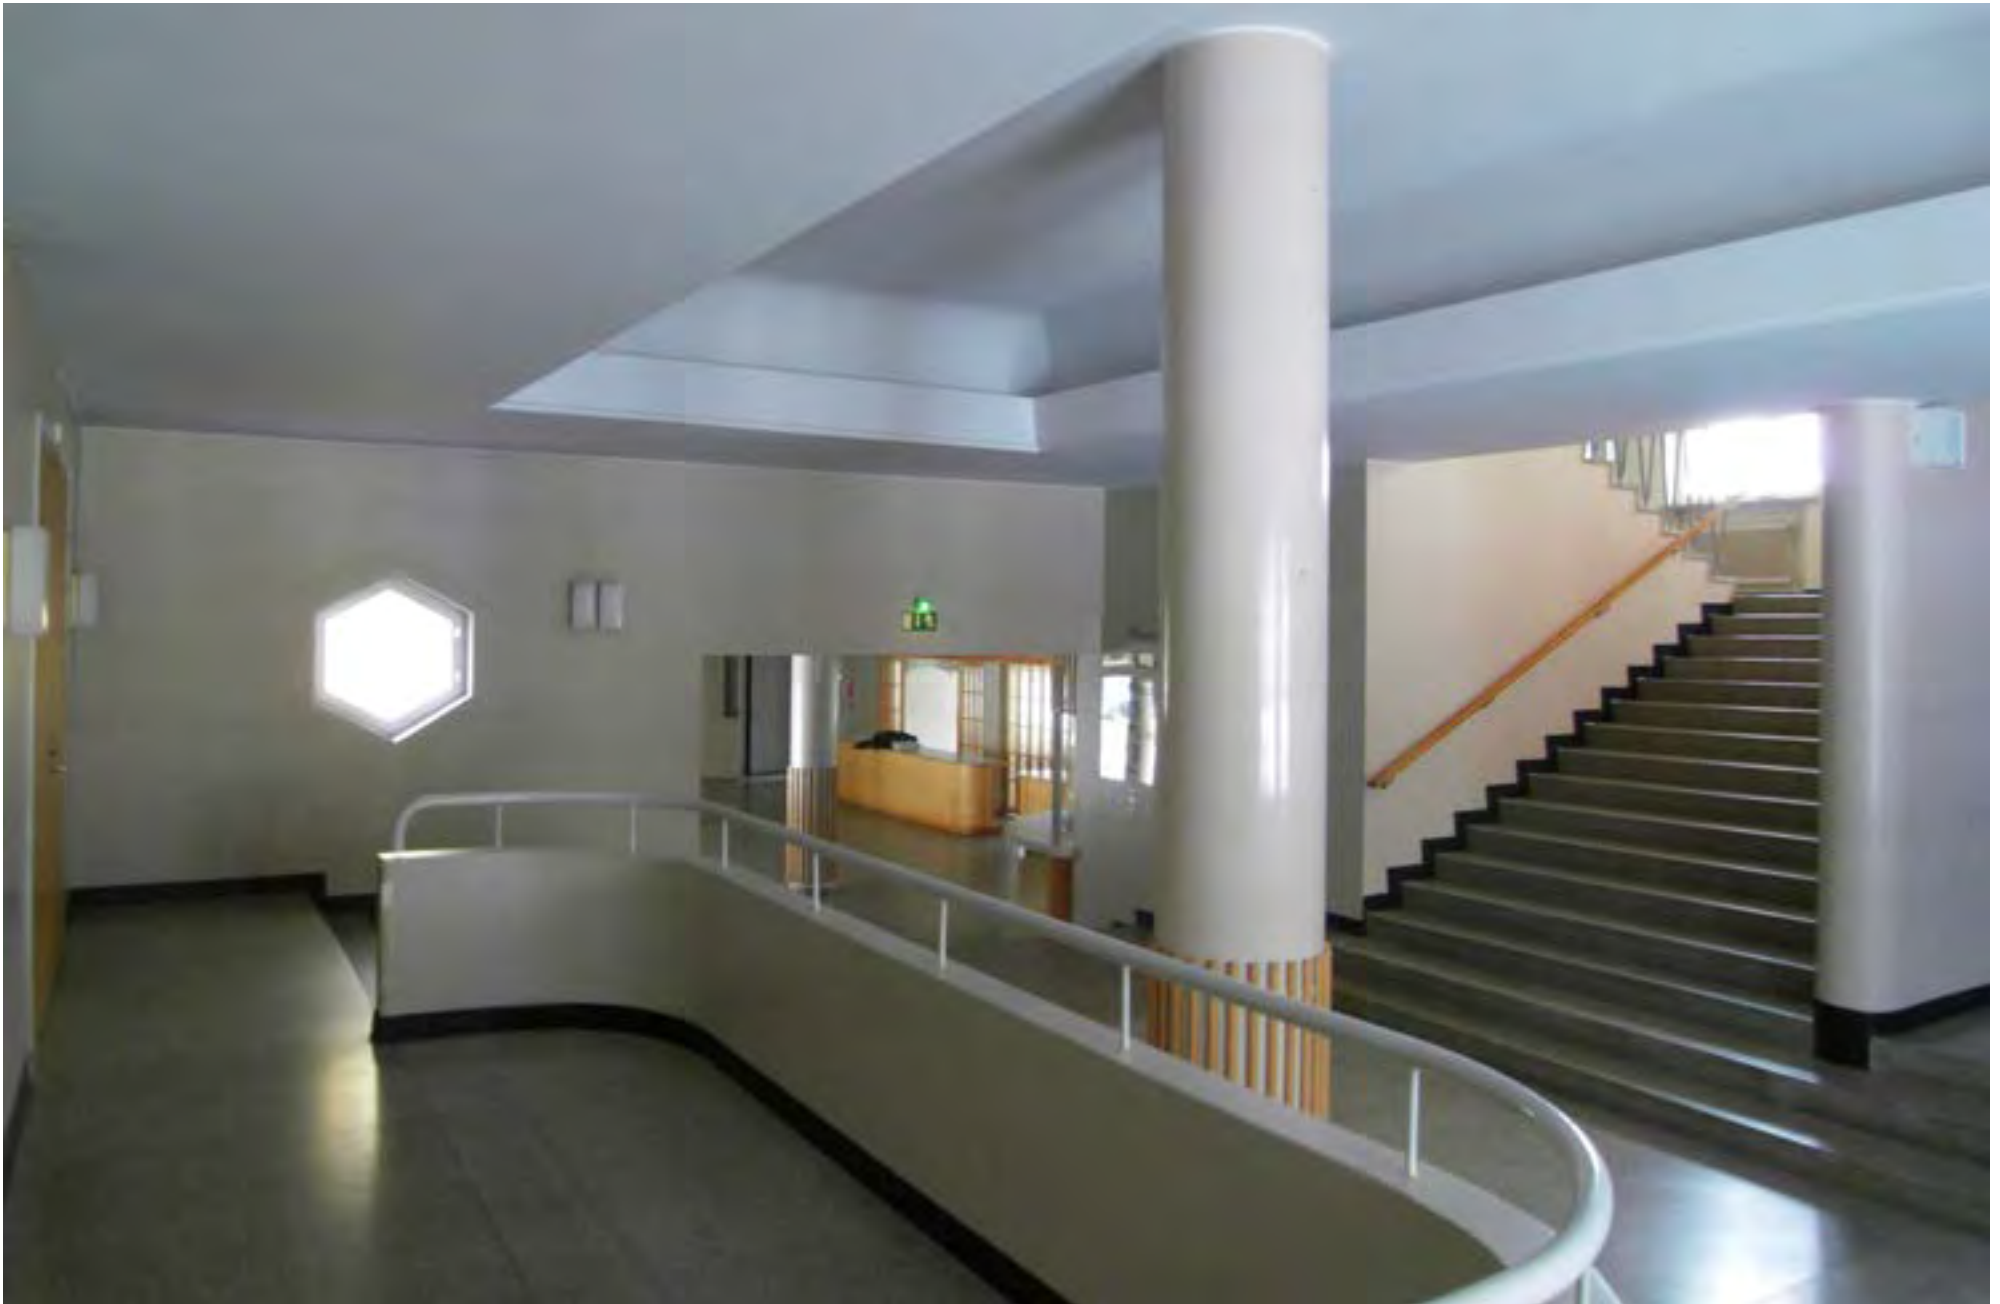
68. Rakennuksen sisätilat ovat siistit ja suhteellisen hyväkuntoiset. Kuvassa juhlasaliin lämpiötila. Katon alkuperäisiä betonisia muotorakenteita korostettiin jo alkujaan valaisimilla.

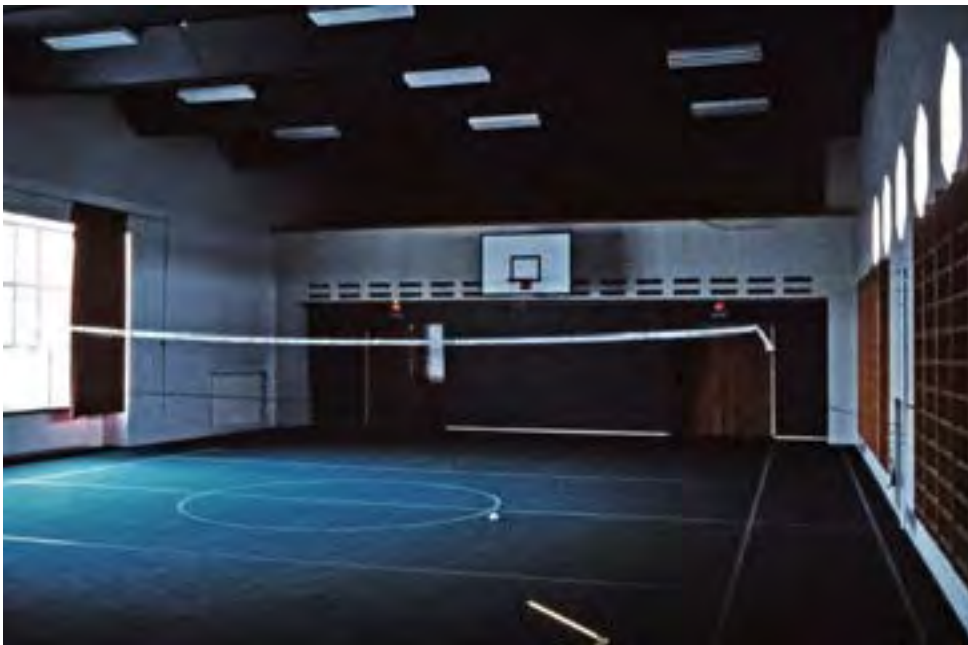
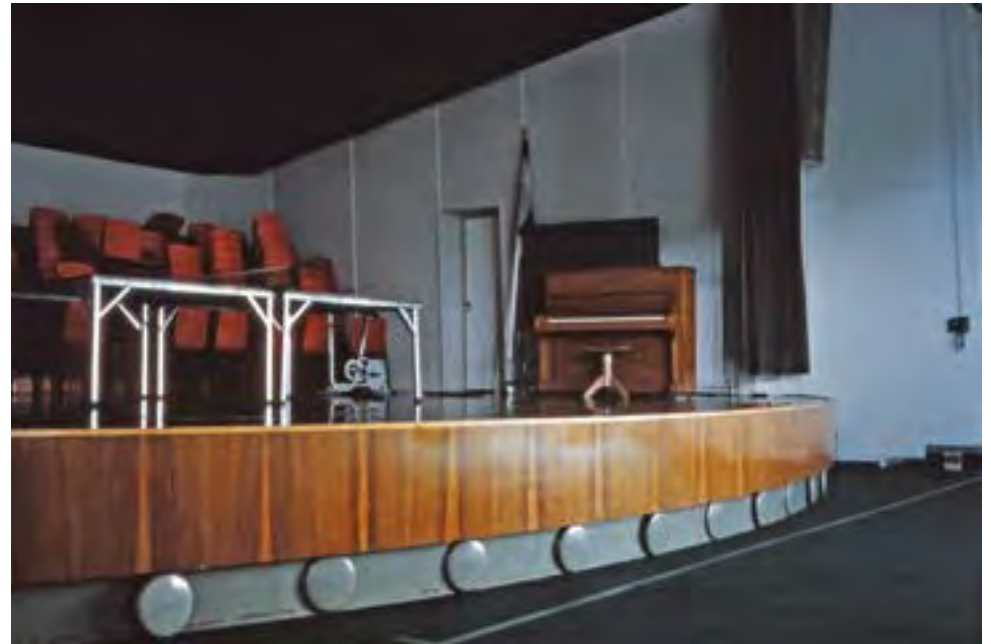
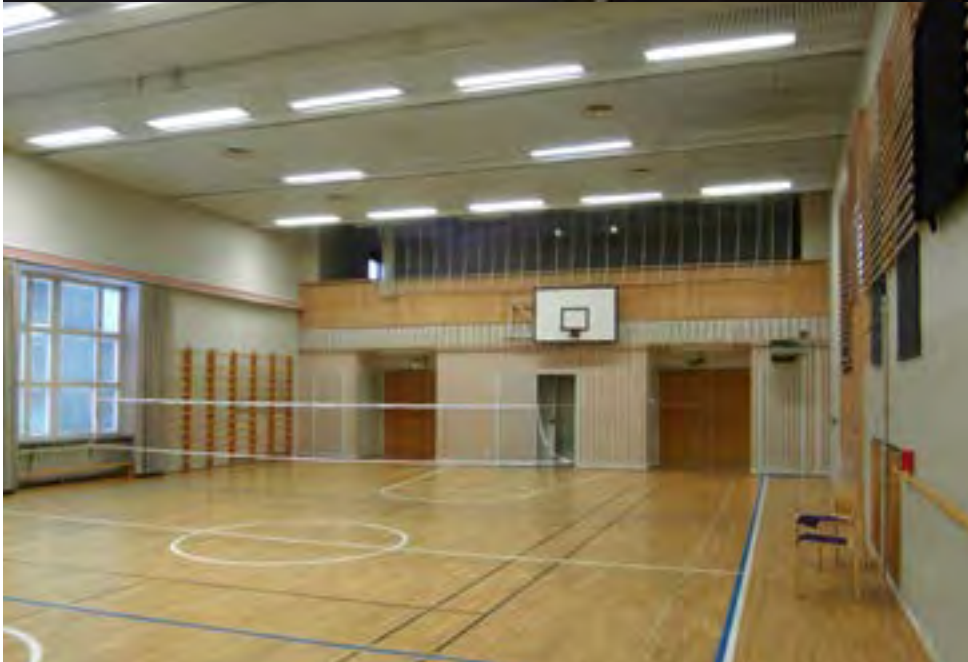
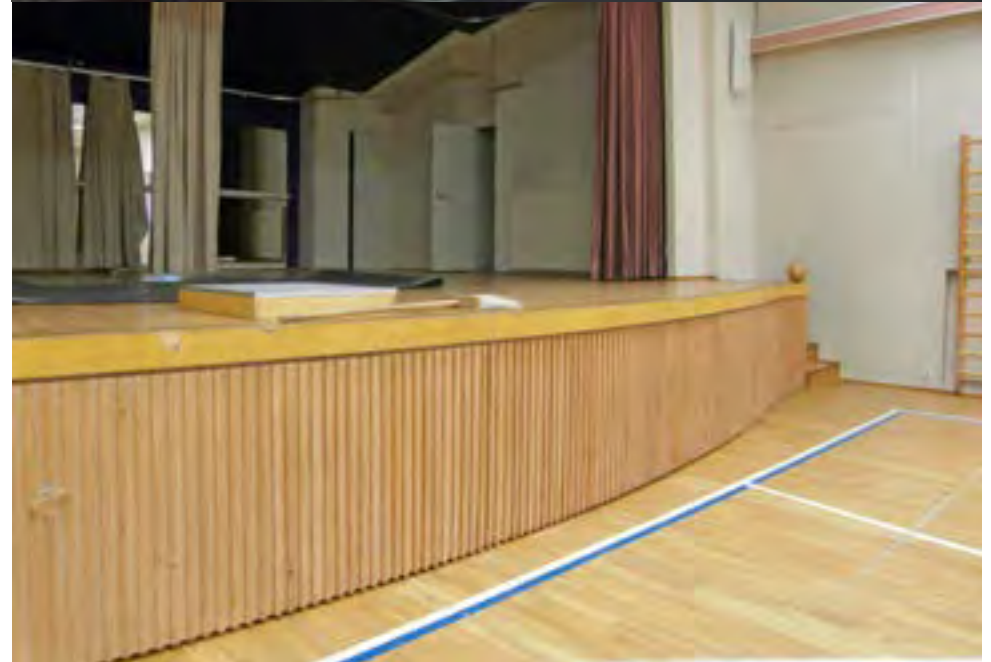
LIITE 9. Vasemmalla liikuntasaliksi muutettu juhlasali ja oikealla näyttämö.

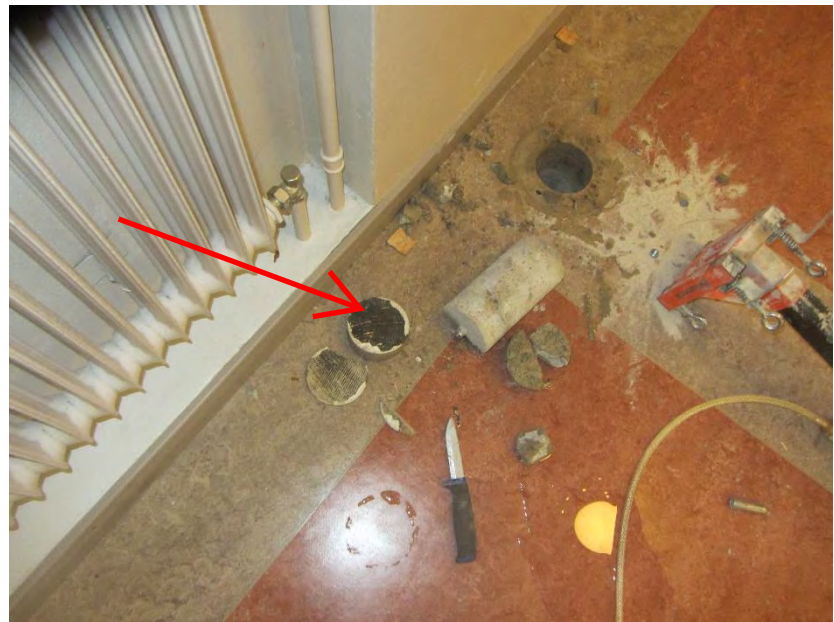
Toisen kerroksen vanhan käytävän osalla on uusien pintamateriaalien ja tasoitteen alla asbestia sisältävää mustaa liimaa. (Kuva 8)

Kuva 8. Toisen kerroksen entisen käytävän alalle jätetty musta liima.
